Fa azonosítója:	0000209SV
Fafaj (latin):	Acer negundo
Fafaj (magyar):	Zöld juhar
Famagasság (m):	10
Törzs magasság (m):	2,2
Törzs átmérő 1 m-en (cm):	64
Törzs kerület 1 m-en (cm):	201
Korona átmérő (m):	8

Megrendelő:	BKM - FŐKERT Kertészeti Divízió
Helység:	Bp. XI.ker. Feneketlen tó
Vizsgálat időpontja:	2021.10.08

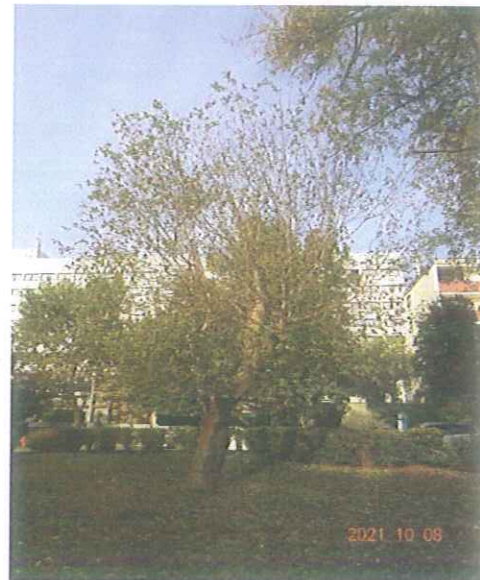
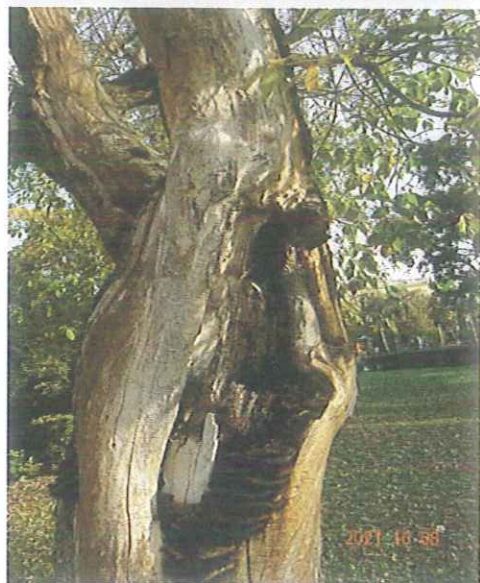
Diagnózis:	
A gyökérzet állapota:	1
A gyökérzet erős, legalább 50%-os károsodása, nagyon rossz feltételekkel rendelkező termőhelyen.	
nagy sérülés, nagy korhadás, nagy odú

A gyökérnyak állapota:	1
A gyökérzet erős, legalább 50%-os károsodása, nagyon rossz feltételekkel rendelkező termőhelyen.	
nagy sérülés, nagy korhadás, nagy rovar- kártétel

A törzs állapota:	1
A törzs előrehaladottan károsult, korhadt, odvas (statikai vagy tápanyagellátási funkcióját nem képes ellátni).	
nagy sérülés, nagy kéregleválás, nagy hancshiány, nagy korhadás, nagy odú, nagy korhadékvíz szivárgás, mély repedés, hajlott, nagy rovar-, nagy gomba termőtest, kártétel

A koronaalap állapota:	1
A korona károsodása oly mértékű, hogy élettani funkcióját nem képes ellátni	
nagy sérülés, nagy korhadás, nagy odú, erőteljesen terhelt, kevés fattyúhajtás, nagy rovar kártétel, nagy gomba termőtest, kártétel

A korona állapota:	1
A korona károsodása oly mértékű, hogy élettani funkcióját nem képes ellátni	
sok ágcsont, csonkolt, torz, ághelysebek, nagy sérült-, nagy korhadt-, sok száraz- ág, nagy rovar-, nagy gomba termőtest, kártétel

A vizuális vizsgálat értékelése:
A fa jelenlegi állapotában balesetveszélyes, a veszélyhelyzet ápoló célzatú kertészeti beavatkozással nem, kizárólag a fa kivágásával hárrítható el.

Kezelési javaslat:
KIVÁGÁS
