EGYSZERŰSÍTETT KÖRNYEZETBIZTONSÁGI ADATLAP

Helyszín: I. kerület Gellérthegy Északi oldal Víztorzó

Helyrajzi szám (Hrsz.): 5692/1

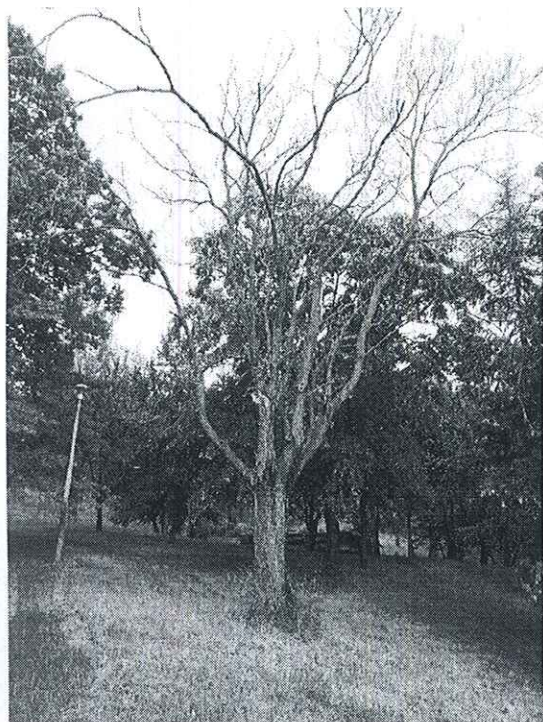
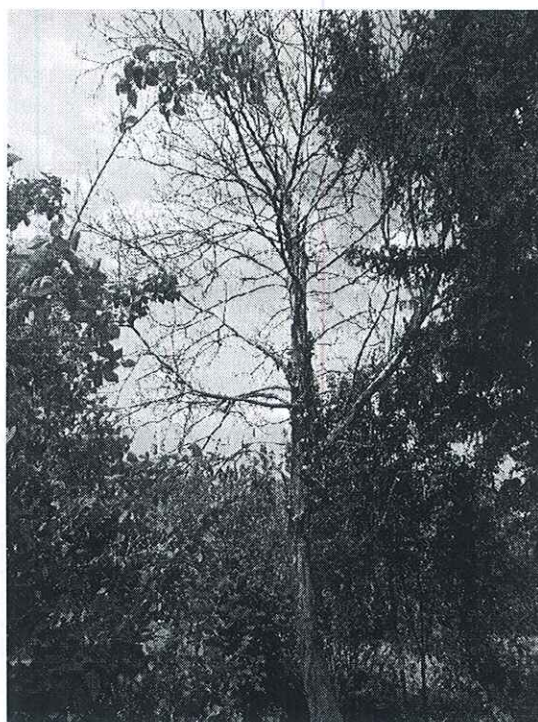
Fafaj (latin): Fraxinus excelsior és Acer platanoides
Azonosító szám: 0000120 BI és 0000142 BI
Törzsátmérő (1 méteren): 64 cm és 28 cm
Kertészeti szempontból elkerülhetetlenül szükséges fakivágások okai: Kiszáradt fa - balesetveszélyes
A fa veszélyeztetése oly mértékű, mely ápoló célzatú kertészeti beavatkozással már nem javítható. Azonnali kivágás vált indokolttá.

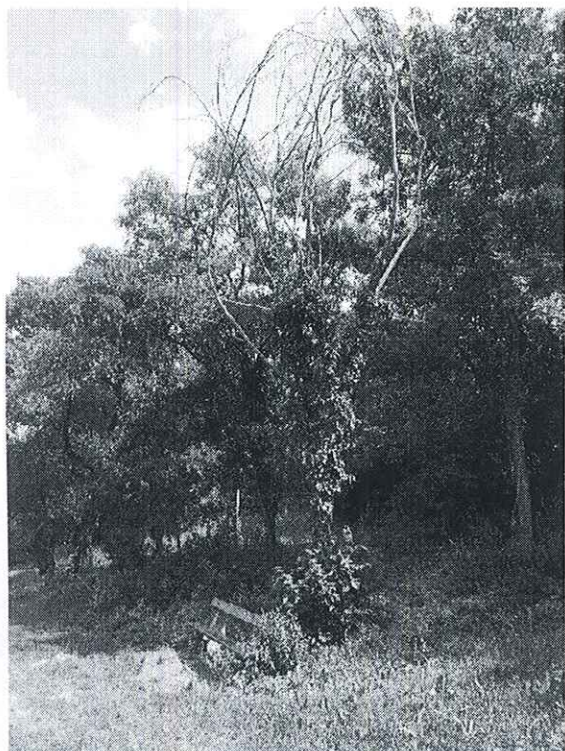
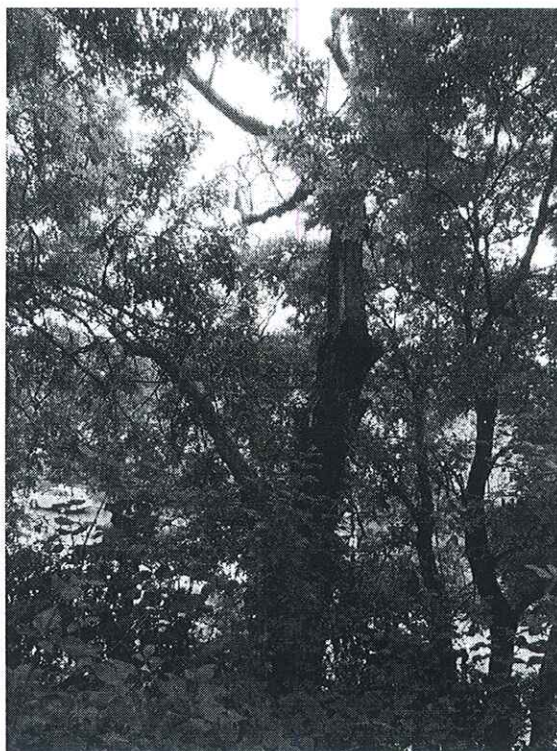
Fafaj (latin):	Ulmus sp. és Sophora japonica
Azonosító szám:	0004149 HA és 0009477 MG
Törzsátmérő (1 méteren):	26 cm és 41 cm
Kertészeti szempontból elkerülhetetlenül szükséges fakivágások okai:	Kiszáradt fa - balesetveszélyes
A fa veszélyeztetése oly mértékű, mely ápoló célzatú kertészeti beavatkozással már nem javítható. Azonnali kivágás vált indokolttá.

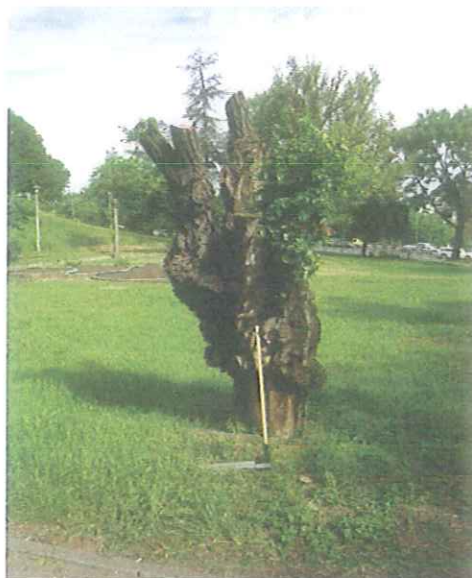
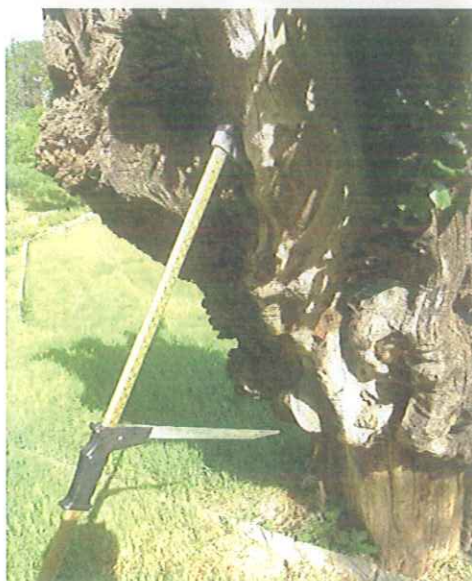
Fa azonosítója:	0000081BI
Fafaj (latin):	Robinia pseudoacacia 'Umbraculifera'
Fafaj (magyar):	Gömbakác
Famagasság (m):	3
Törzs magasság (m):	1,7
Törzs átmérő 1 m-en (cm):	102
Törzs kerület 1 m-en (cm):	320
Korona átmérő (m):	1

Diagnózis:	
A gyökérzet állapota:	1
A gyökérzet erős, legalább 50%-os károsodása, nagyon rossz feltételekkel rendelkező termőhelyen.	
nagy sérülés, nagy korhadás, nagy odú, szakadt gyökérzet

A gyökérnyak állapota:	1
A gyökérzet erős, legalább 50%-os károsodása, nagyon rossz feltételekkel rendelkező termőhelyen.	
nagy sérülés, nagy korhadás, nagy odú, nagy rovar-, gomba termőtest, kártétel, repedt

A törzs állapota:	1
A törzs előrehaladottan károsult, korhadt, odvas (statikai vagy tápanyagellátási funkcióját nem képes ellátni).	
nagy sérülés, nagy kéregleválás, nagy háncshiány, nagy korhadás, nagy odú, kevés ágcsont, sok sejtburjánzás, rákos elváltozás, mély repedés, oltási helyen deformálódott, nagy rovar-, kis gomba termőtest, kártétel

A koronaalap állapota:	1
A korona károsodása oly mértékű, hogy élettani funkcióját nem képes ellátni	
nagy sérülés, nagy korhadás, nagy odú, erőteljesen terhelt, nagy vízsák, egy pontból kitérő több vázág, oltási hely körül deformálódott, nagy rovar kártétel, gomba termőtest, kártétel, sok sejtburjánzás, rákos elváltozás

A korona állapota:	1
A korona károsodása oly mértékű, hogy élettani funkcióját nem képes ellátni	
ágcsontok, csonkolt, torz, ághelyesbek, sok sejtburjánzás, rákos elváltozás, vitalitása csökkent, sok fattyúhajtás, nagy sérült-, nagy korhadt-, nagy odvas- ág, nagy rovar-, kis gomba termőtest, kártétel

A vizuális vizsgálat értékelése:
A fa jelenlegi állapotában balesetveszélyes, a veszélyhelyzet ápoló célzatú kertészeti beavatkozással nem, kizárólag a fa kivágásával háártható el.

Kezelési javaslat:
KIVÁGÁS

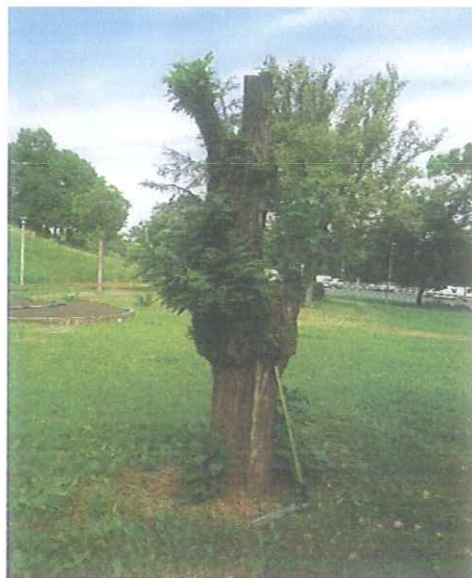
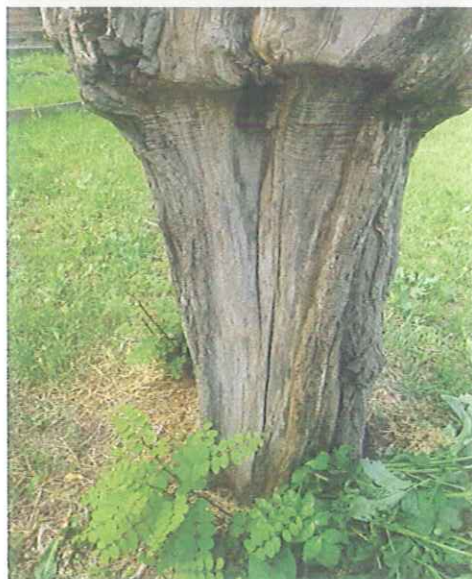
Fa azonosítója:	0000082BI
Fafaj (latin):	Robinia pseudoacacia 'Umbraculifera'
Fafaj (magyar):	Gömbakác
Famagasság (m):	3,5
Törzs magasság (m):	1,7
Törzs átmérő 1 m-en (cm):	61
Törzs kerület 1 m-en (cm):	192
Korona átmérő (m):	1

Diagnózis:	
A gyökérszék állapota:	1
A gyökérszék erős, legalább 50%-os károsodása, nagyon rossz feltételekkel rendelkező termőhelyen.	
nagy sérülés, nagy korhadás, nagy odú, szakadt gyökérszék

A gyökérnyak állapota:	1
A gyökérnyak erős, legalább 50%-os károsodása, nagyon rossz feltételekkel rendelkező termőhelyen.	
nagy sérülés, nagy korhadás, nagy odú, nagy rovar-, gomba termőtest, kártétel, repedt

A törzs állapota:	1
A törzs előrehaladottan károsult, korhadt, odvas (statikai vagy tápanyagellátási funkcióját nem képes ellátni).	
nagy sérülés, nagy kéregleválás, nagy háncshiány, nagy korhadás, nagy odú, kevés ágcsont, sok sejtburjánzás, rákos elváltozás, mély repedés, oltási helyen deformálódott, nagy rovar-, kis gomba termőtest, kártétel

A koronaalap állapota:	1
A korona károsodása oly mértékű, hogy élettani funkcióját nem képes ellátni	
nagy sérülés, nagy korhadás, nagy odú, erőteljesen terhelt, nagy vízszák, sok fattyúhajtás, egy pontból kitörő több vázág, nagy rovar kártétel, gomba termőtest, kártétel, sok sejtburjánzás, rákos elváltozás

A korona állapota:	1
A korona károsodása oly mértékű, hogy élettani funkcióját nem képes ellátni.	
ágcsontok, csonkolt, torz, ághelyesbek, sok sejtburjánzás, rákos elváltozás, vitalitása csökkent, sok fattyúhajtás, nagy sérült-, nagy korhadt-, nagy odvas- ág, nagy rovar-, kis gomba termőtest, kártétel

A vizuális vizsgálat értékelése:
A fa jelenlegi állapotában balesetveszélyes, a veszélyhelyzet ápoló célzatú kertészeti beavatkozással nem, kizárólag a fa kivágásával háárítható el.

Kezelési javaslat:
KIVÁGÁS

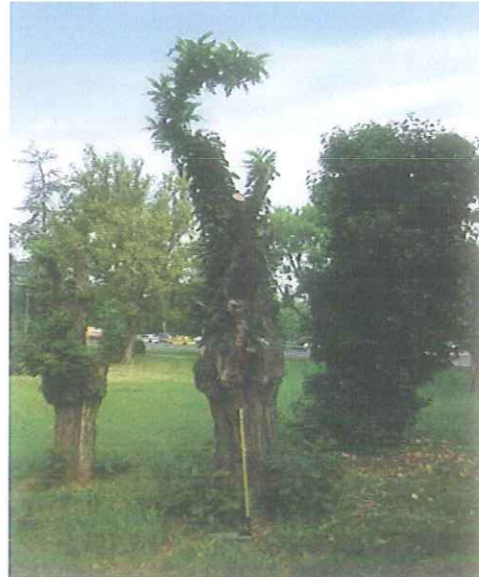
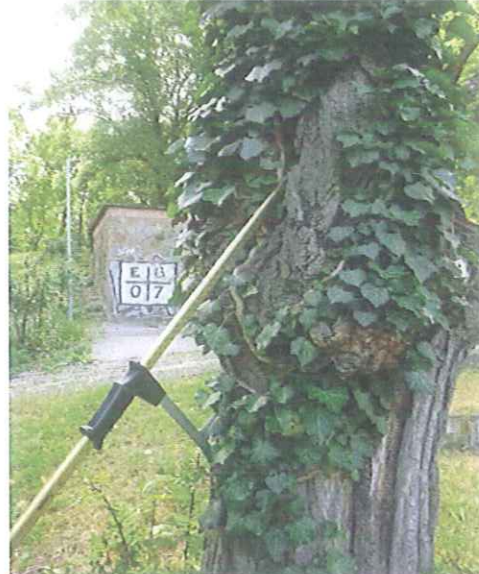
Fa azonosítója:	0000083BI
Fafaj (latin):	Robinia pseudoacacia 'Umbraculifera'
Fafaj (magyar):	Gömbakác
Famagasság (m):	4
Törzs magasság (m):	3
Törzs átmérő 1 m-en (cm):	62
Törzs kerület 1 m-en (cm):	195
Korona átmérő (m):	1

Diagnózis:	
A gyökérzet állapota:	1
A gyökérzet erős, legalább 50%-os károsodása, nagyon rossz feltételekkel rendelkező termőhelyen.	
nagy sérülés, nagy korhadás, nagy odú, szakadt gyökérzet

A gyökérnyak állapota:	1
A gyökérzet erős, legalább 50%-os károsodása, nagyon rossz feltételekkel rendelkező termőhelyen.	
nagy sérülés, nagy korhadás, nagy odú, enyhén borostyánnal (Hedera sp.), nagy rovar-, gomba termőtest, kártétel, repedt

A törzs állapota:	1
A törzs előrehaladottan károsult, korhadt, odvas (statikai vagy tápanyagellátási funkcióját nem képes ellátni).	
nagy sérülés, nagy kéregleválás, nagy háncshiány, nagy korhadás, nagy odú, kevés ágcsont, ághelysebek, sok sejtburjánzás, rákos elváltozás, sok sarj, mély repedés, oltási helyen deformálódott, borostyánnal (Hedera sp.) benőtt, nagy rovar-, gomba termőtest, kártétel

A koronaalap állapota:	1
A korona károsodása oly mértékű, hogy élettani funkcióját nem képes ellátni	
nagy sérülés, nagy korhadás, erőteljesen terhelt, sok fattyúhajtás, egy pontból kiltörő több vázág, nagy rovar kártétel, gomba termőtest, kártétel, erőteljesen borostyánnal (Hedera sp.) benőtt

A korona állapota:	1
A korona károsodása oly mértékű, hogy élettani funkcióját nem képes ellátni	
ágcsonkok, csonkolt, torz, ághelysebek, sok sejtburjánzás, rákos elváltozás, vitalitása csökkent, sok fattyúhajtás, nagy sérült-, nagy korhadt-, nagy odvas- ág, erőteljesen borostyánnal (Hedera sp.) benőtt, nagy rovar-, kis gomba termőtest, kártétel

A vizuális vizsgálat értékelése:
A fa jelenlegi állapotában balesetveszélyes, a veszélyhelyzet ápoló célzatú kertészeti beavatkozással nem, kizárólag a fa kivágásával hátritható el.

Kezelési javaslat:
KIVÁGÁS

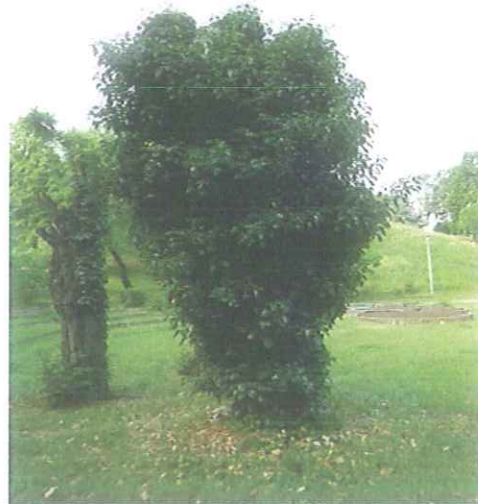
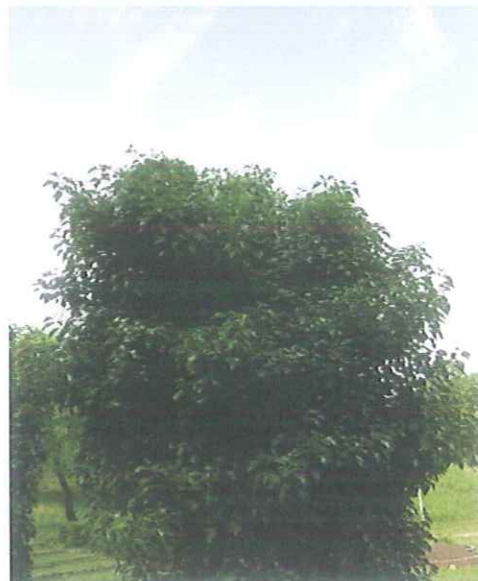
Fa azonosítója:	0000084BI
Fafaj (latin):	Robinia sp.
Fafaj (magyar):	Akác
Famagasság (m):	4,5
Törzs magasság (m):	2,5
Törzs átmérő 1 m-en (cm):	80
Törzs kerület 1 m-en (cm):	251
Korona átmérő (m):	2

Diagnózis:	
A gyökérszét állapota:	1
A gyökérszét erős, legalább 50%-os károsodása, nagyon rossz feltételekkel rendelkező termőhelyen.

A gyökérnyak állapota:	1
A gyökérnyak erős, legalább 50%-os károsodása, nagyon rossz feltételekkel rendelkező termőhelyen.

A törzs állapota:	1
A törzs előrehaladottan károsult, korhadt, odvas (statikai vagy tápanyagellátási funkcióját nem képes ellátni).

A koronaalap állapota:	1
A korona károsodása oly mértékű, hogy élettani funkcióját nem képes ellátni

A korona állapota:	1
A korona károsodása oly mértékű, hogy élettani funkcióját nem képes ellátni	
elszáradt

A vizuális vizsgálat értékelése:
A fa jelenlegi állapotában élet- és balesetveszélyes.

Kezelési javaslat:
KIVÁGÁS

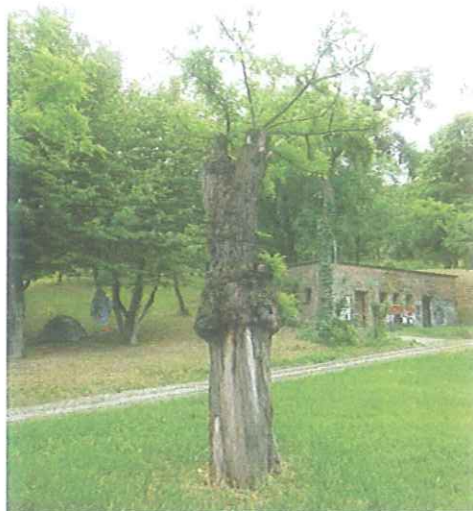
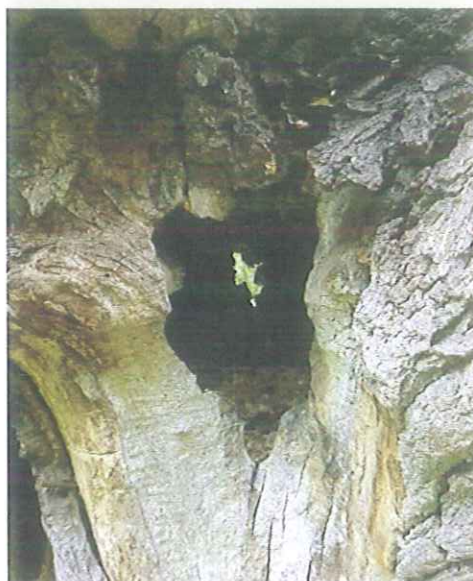
Fa azonosítója:	0000085BI
Fafaj (latin):	Robinia pseudoacacia 'Umbraculifera'
Fafaj (magyar):	Gömbakác
Famagasság (m):	4,5
Törzs magasság (m):	3
Törzs átmérő 1 m-en (cm):	54
Törzs kerület 1 m-en (cm):	170
Korona átmérő (m):	2

Diagnózis:	
A gyökérzet állapota:	1
A gyökérzet erős, legalább 50%-os károsodása, nagyon rossz feltételekkel rendelkező termőhelyen.	
nagy sérülés, nagy korhadás, nagy odú, szakadt gyökérzet

A gyökérnyak állapota:	1
A gyökérzet erős, legalább 50%-os károsodása, nagyon rossz feltételekkel rendelkező termőhelyen.	
nagy sérülés, nagy korhadás, nagy odú, nagy rovar-, gomba termőtest, kártétel, repedt

A törzs állapota:	1
A törzs előrehaladottan károsult, korhadt, odvas (statikai vagy tápanyagellátási funkcióját nem képes ellátni).	
nagy sérülés, nagy kéregleválás, nagy háncshiány, nagy korhadás, nagy odú, kevés ágcsont, ághelysebek, sok sejtburjánzás, rákos elváltozás, sok sarj, mély repedés, oltási helyen deformálódott, nagy rovar-, gomba termőtest, kártétel

A koronaalap állapota:	1
A korona károsodása oly mértékű, hogy élettani funkcióját nem képes ellátni	
nagy sérülés, nagy korhadás, erőteljesen terhelt, villás vázág elágazás

A korona állapota:	1
A korona károsodása oly mértékű, hogy élettani funkcióját nem képes ellátni	
ágcsontok, csonkolt, torz, ághelysebek, vitalitása csökkent, sok fattyúhajtás, nagy sérült-, nagy korhadt-, nagy odvas-, száraz-ág, nagy rovar-, kis gomba termőtest, kártétel

A vizuális vizsgálat értékelése:
A fa jelenlegi állapotában balesetveszélyes, a veszélyhelyzet ápoló célzatú kertészeti beavatkozással nem, kizárólag a fa kivágásával hárítható el.

Kezelési javaslat:
KIVÁGÁS

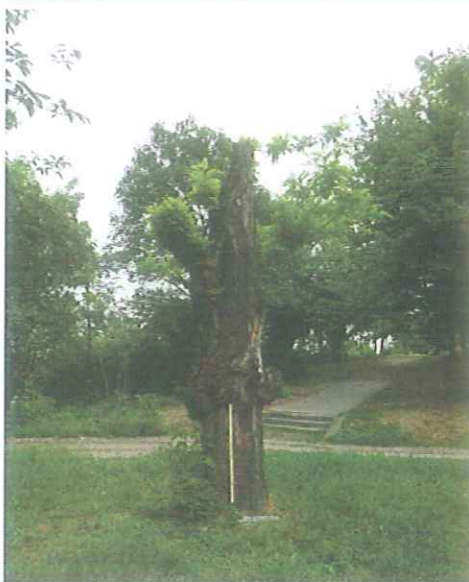
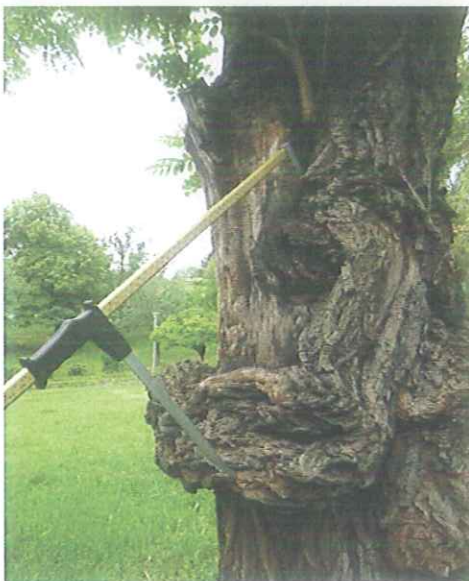
Fa azonosítója:	0000086BI
Fafaj (latin):	Robinia pseudoacacia 'Umbraculifera'
Fafaj (magyar):	Gömbakác
Famagasság (m):	4,5
Törzs magasság (m):	2,5
Törzs átmérő 1 m-en (cm):	65
Törzs kerület 1 m-en (cm):	204
Korona átmérő (m):	1

Diagnózis:	
A gyökérzet állapota:	1
A gyökérzet erős, legalább 50%-os károsodása, nagyon rossz feltételekkel rendelkező termőhelyen.	
nagy sérülés, nagy korhadás, nagy odú, szakadt gyökérzet

A gyökérnyak állapota:	1
A gyökérzet erős, legalább 50%-os károsodása, nagyon rossz feltételekkel rendelkező termőhelyen.	
nagy sérülés, nagy korhadás, nagy odú, kevés sarj, nagy rovar-, gomba termőtest, kártétel, repedt

A törzs állapota:	1
A törzs előrehaladottan károsult, korhadt, odvas (statikai vagy tápanyagellátási funkcióját nem képes ellátni).	
nagy sérülés, nagy kéregleválás, nagy háncshiány, nagy korhadás, nagy odú, kevés ágcsonk, ághelysebek, sok sarj, mély repedés, oltási helyen deformálódott, nagy rovar-, kis gomba termőtest, kártétel

A koronaalap állapota:	1
A korona károsodása oly mértékű, hogy élettani funkcióját nem képes ellátni	
nagy sérülés, nagy korhadás, nagy odú, erőteljesen terhelt, villás vázág elágazás, nagy rovar kártétel, gomba termőtest, kártétel, ketté hasadt

A korona állapota:	1
A korona károsodása oly mértékű, hogy élettani funkcióját nem képes ellátni	
ágcsonkok, csonkolt, torz, ághelysebek, vitalitása csökkent, sok fattyúhajtás, nagy sérült-, nagy korhadt-, nagy odvas-, száraz- ág, nagy rovar-, kis gomba termőtest, kártétel

A vizuális vizsgálat értékelése:
A fa jelenlegi állapotában balesetveszélyes, a veszélyhelyzet ápoló célzatú kertészeti beavatkozással nem, kizárólag a fa kivágásával hárrtható el.

Kezelési javaslat:
KIVÁGÁS

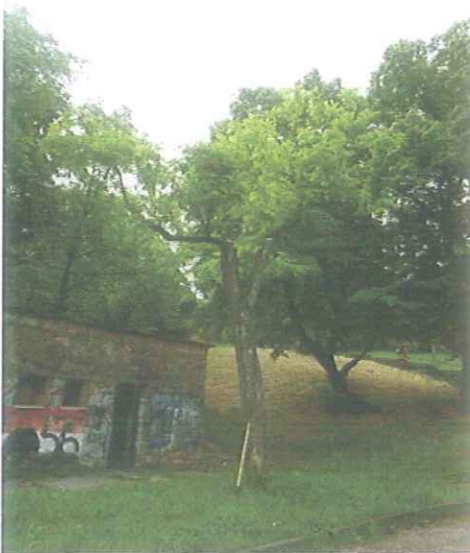
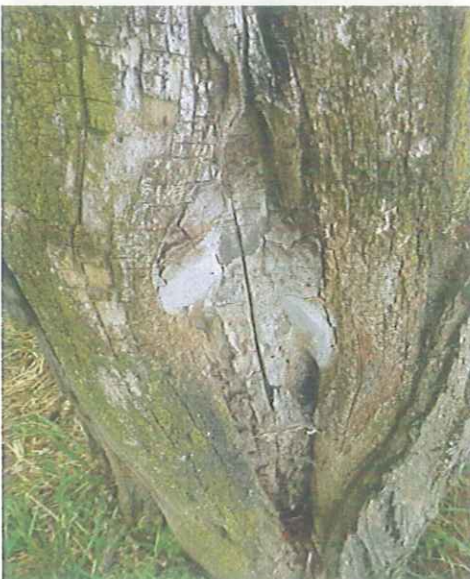
Fa azonosítója:	000092BI
Fafaj (latin):	Robinia pseudoacacia
Fafaj (magyar):	Fehér akác
Famagasság (m):	7,5
Törzs magasság (m):	3,2
Törzs átmérő 1 m-en (cm):	34
Törzs kerület 1 m-en (cm):	107
Korona átmérő (m):	5

Diagnózis:	
A gyökérszövet állapota:	1
A gyökérszövet erős, legalább 50%-os károsodása, nagyon rossz feltételekkel rendelkező termőhelyen.	
nagy sérülés, nagy korhadás

A gyökérnyak állapota:	1
A gyökérnyak erős, legalább 50%-os károsodása, nagyon rossz feltételekkel rendelkező termőhelyen.	
nagy sérülés, nagy korhadás, enyhén bordásan terpeszes lefutású, nagy rovar-, kis gomba termőtest, kártétel

A törzs állapota:	1
A törzs előrehaladottan károsult, korhadt, odvas (statikai vagy tápanyagellátási funkcióját nem képes ellátni).	
nagy sérülés, nagy kéregleválás, nagy háncshiány, nagy korhadás, ferde növekedésű, rovar-, gomba termőtest, kártétel

A koronaalap állapota:	1
A korona károsodása oly mértékű, hogy élettani funkcióját nem képes ellátni	
nagy sérülés, nagy korhadás, terhelt, villás vázág elágazás

A korona állapota:	2
Erős koronakárosodás (50% felett)	
ifjított, ághelyesebek, faltyúhajtások, nagy sérült-, nagy korhadt-, több keresztbenövő- ág, rovar- kártétel

A vizuális vizsgálat értékelése:
A fa jelenlegi állapotában balesetveszélyes, a veszélyhelyzet ápoló célzatú kertészeti beavatkozással nem, kizárólag a fa kivágásával hárítható el.

Kezelési javaslat:
KIVÁGÁS
