Fa azonosítója:	0019078KA
Fafaj (latin):	Styphnolobium japonicum
Fafaj (magyar):	Közönséges pagodafa
Famagasság (m):	11
Törzs magasság (m):	2,5
Törzs átmérő 1 m-en (cm):	48
Törzs kerület 1 m-en (cm):	151
Korona átmérő (m):	16

Megrendelő:	BKM - FŐKERT Kertészeti Divízió
Helység:	Bp. III.ker. Tímár utcai park
Vizsgálat időpontja:	2022.09.22

Környezetbiztonsági adatlap:

Budapest, III. kerület Bécsi út
(21731/1)

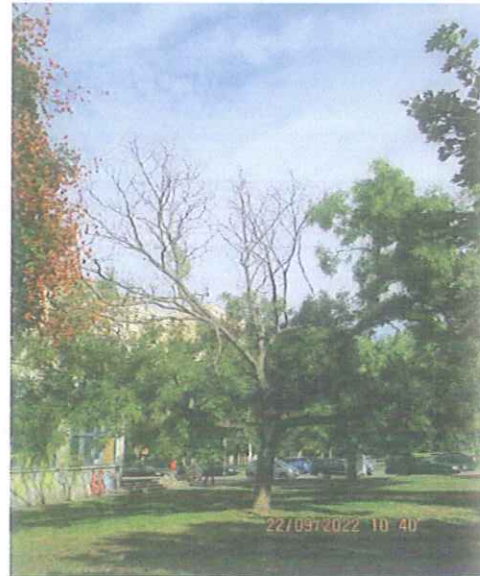
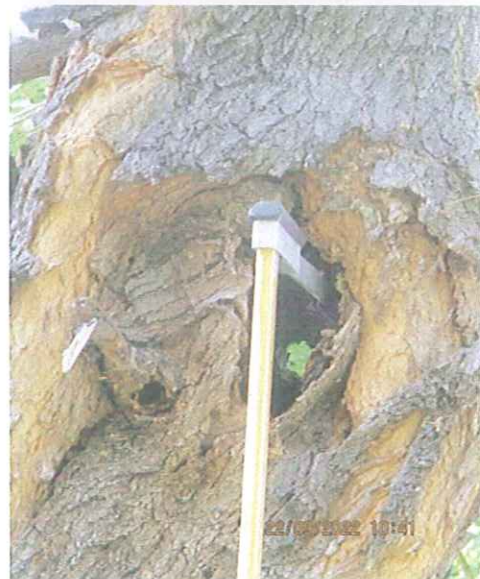
Diagnózis:	
A gyökérszet állapota:	3
A gyökérszetben és/vagy a gyökérnyakon látható kisebb károsodások, csekély hibákkal rendelkező termőhelyen.	
kis sérülés, kis korhadás, kevés a felszínre került, enyhén a talajfelszín megemelte

A gyökérnyak állapota:	4
A gyökérszet fejlődése kismértékben gátolt, elfogadható termőhelyen, a gyökérnyak nem sérült.	
kis sérülés

A törzs állapota:	3
A törzs egyértelmű károsodása (néhány felszíni seb és korhadásra utaló jelek).	
sérülés, kis kéregleválás, kis háncshiány, kis korhadás

A koronaalap állapota:	2
Erős koronakárosodás (50% felett)	
sérülés, korhadás, terhelt, egy pontból kitörő több vág

A korona állapota:	1
A korona károsodása oly mértékű, hogy élettani funkcióját nem képes ellátni.	
kevés ágcsomok, ághelysebek, visszaszáradóban, enyhén vitalitása csökkent, nagy nektria gomba (Nectria sp.), sok fattyúhajtás, nagy sérült-, nagy korhadat-, nagy odvas-, nagy lehasadt-, sok száraz-, sok keresztbenövő- ág

A vizuális vizsgálat értékelése:
A fa jelenlegi állapotában balesetveszélyes, a veszélyhelyzet ápoló célzatú kertészeti beavatkozással nem, kizárólag a fa kivágásával hárrható el.

Egészségügyi értéke (0-5):	1
Sürgősen lecsereendő állapota vagy károsodás veszélye miatt	
Ápoltsági értéke (1-5):	2
Következő favizsgálat ideje (év múlva):	0
Megtarthatósági mutató (0-100%):	13,6
Favizsgáló:	Sipos Ádám, Szabó Apor Örs BKM - FŐKERT Kertészeti Divízió

Kezelési javaslat:
KIVÁGÁS

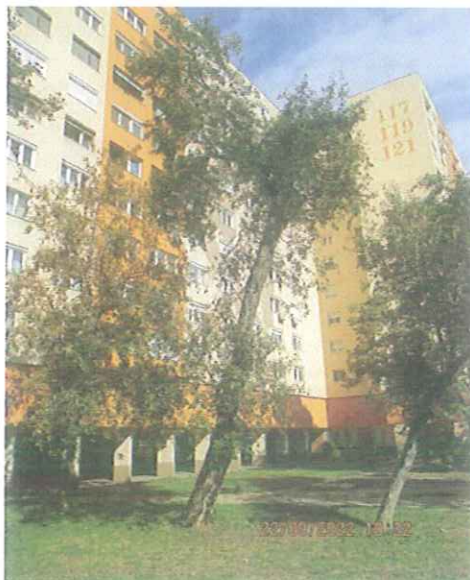
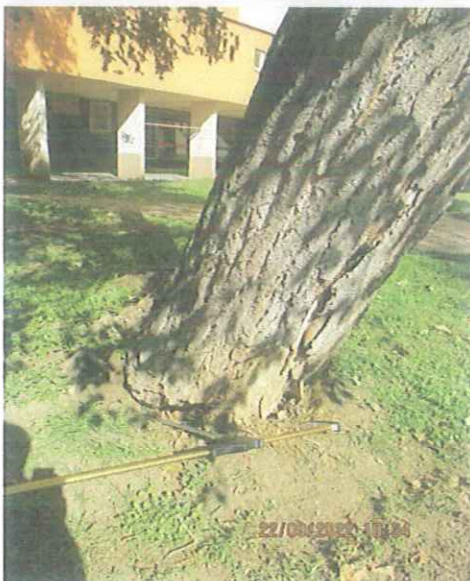
Diagnózis:	
A gyökérszék állapota:	1
A gyökérszék erős, legalább 50%-os károsodása, nagyon rossz feltételekkel rendelkező termőhelyen.	
nagy sérülés, nagy korhadás, nagy odú, kevés a felszínre került, erőteljesen a talajfelszín megemelte, üreg található

A gyökérnyak állapota:	1
A gyökérszék erős, legalább 50%-os károsodása, nagyon rossz feltételekkel rendelkező termőhelyen.	
nagy sérülés, nagy korhadás, nagy odú, rovar-, gomba termőtest, kártétel

A törzs állapota:	1
A törzs előrehaladottan károsult, korhadt, odvas (statikai vagy tápanyagellátási funkcióját nem képes ellátni).	
nagy sérülés, nagy kéregleválás, nagy hancshiány, nagy korhadás, odú, erőteljesen ferde növekedésű, rovar-, nagy gomba termőtest, kártétel

A koronaalap állapota:	2
Erős koronakárosodás (50% felett)	
sérülés, korhadás, villás vázág elágazás, kis rovar kártétel, kis gomba termőtest, kártétel

A korona állapota:	2
Erős koronakárosodás (50% felett)	
kevés ágcsont, íjfitott, ághelysebek, enyhén külpontos, sok fattyúhajtás, sérült-, korhadt-, kevés száraz-, kevés keresztbenővő-, villás elágazású- ág, kis rovar-, gomba termőtest, kártétel

Egészségügyi értéke (0-5):	1
Sürgősen lecserélendő állapota vagy károsodás veszélye miatt.	
Ápoltsági értéke (1-5):	1
Következő favizsgálat ideje (év múlva):	0
Megtarthatósági mutató (0-100%):	0,9
Favizsgáló:	Sipos Ádám, Szabó Apor Örs BKM - FÖKERT Kertészeti Divízió

A vizuális vizsgálat értékelése:
A fa jelenlegi állapotában balesetveszélyes, a veszélyhelyzet ápoló célzatú kertészeti beavatkozással nem, kizárólag a fa kivágásával hárrítható el.

Kezelési javaslat:
KIVÁGÁS

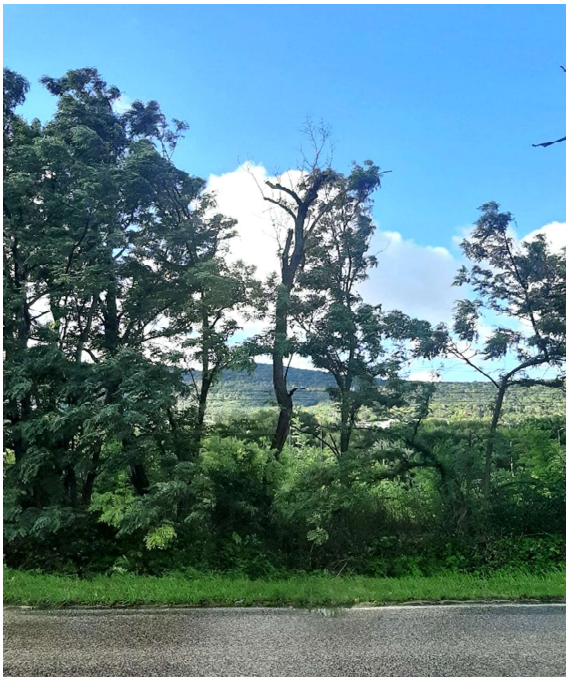
<u>Fafaj (latin):</u>	Robinia sp.
<u>Azonosító szám:</u>	B1
<u>Törzsátmérő (1m-en):</u>	26 cm
<u>Kertészeti szempontból elkerülhetetlenül szükséges fakivágások</u>	Kiszáradt fa - balesetveszélyes
<u>aka(i):</u>	Előrehaladottan leromlott egészségi állapot - balesetveszélyes
	Folyamatos közlekedésbiztonságot, objektumot veszélyeztető elhelyezkedés, állapot
	Viharban súlyosan megsérült és/vagy balesetveszélyessé vált
A fa állapotleromlása és/vagy veszélyeztetése oly mértékű, mely ápoló célszerű kertészeti beavatkozással már nem volt javítható. Azonnali kivágása vált indokoltá.

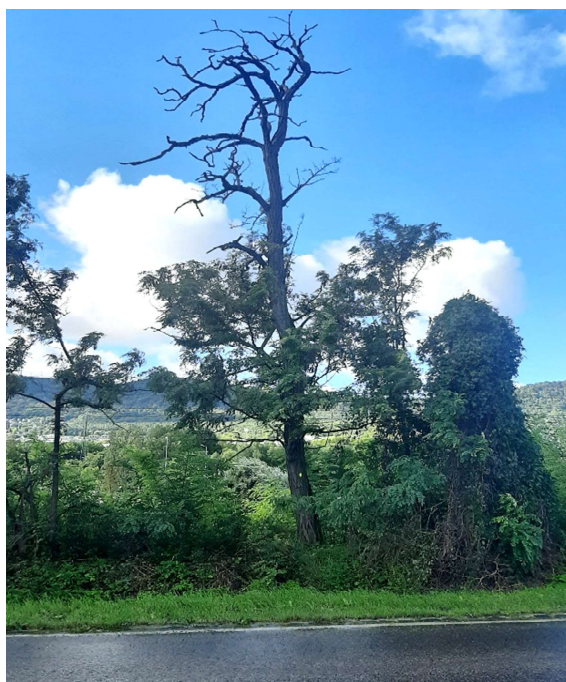
<u>Fafaj (latin):</u>	Robinia sp.
<u>Azonosító szám:</u>	B2
<u>Törzsátmérő (1m-en):</u>	32 cm
<u>Kertészeti szempontból elkerülhetetlenül szükséges fakivágások</u>	Kiszáradt fa - balesetveszélyes
<u>aka(i):</u>	Előrehaladottan leromlott egészségi állapot - balesetveszélyes
	Folyamatos közlekedésbiztonságot, objektumot veszélyeztető elhelyezkedés, állapot
	Viharban súlyosan megsérült és/vagy balesetveszélyessé vált
A fa állapotleromlása és/vagy veszélyeztetése oly mértékű, mely ápoló célzatú kertészeti beavatkozással már nem volt javítható. Azonnali kivágása vált indokoltá.

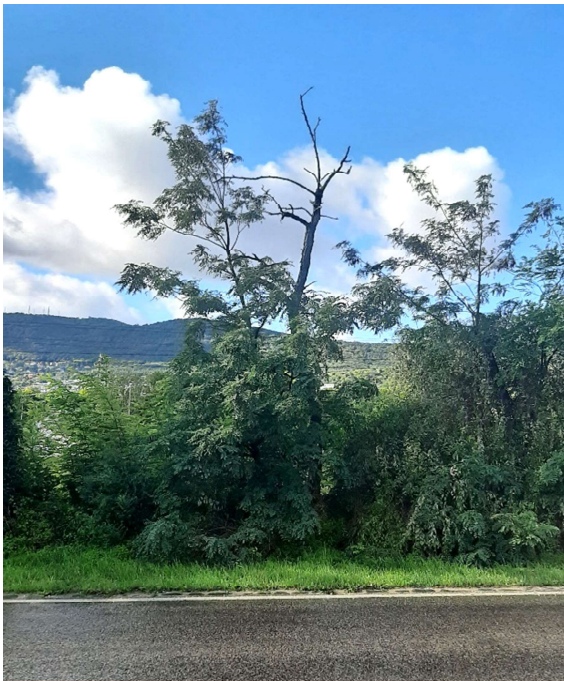
<u>Faj (latin):</u>	Robinia sp.
<u>Azonosító szám:</u>	B3
<u>Törzsátmérő (1m-en):</u>	28 cm
<u>Kertészeti szempontból elkerülhetetlenül szükséges fakivágások</u>	Kiszáradt fa - balesetveszélyes
<u>aka(i):</u>	Előrehaladottan leromlott egészségi állapot - balesetveszélyes
	Folyamatos közlekedésbiztonságot, objektumot veszélyeztető elhelyezkedés, állapot
	Viharban súlyosan megsérült és/vagy balesetveszélyessé vált
A fa állapotleromlása és/vagy veszélyeztetése oly mértékű, mely ápoló célszerű kertészeti beavatkozással már nem volt javítható. Azonnali kivágása vált indokoltá.

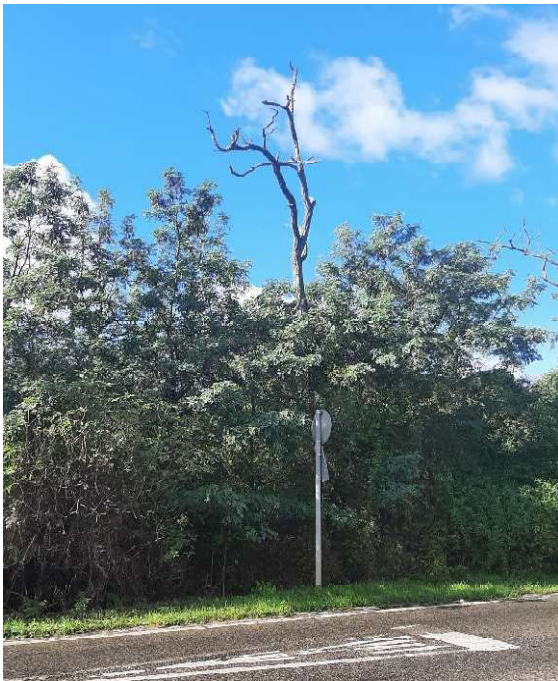
<u>Fafaj (latin):</u>	Robinia sp.
<u>Azonosító szám:</u>	B4
<u>Törzsátmérő (1m-en):</u>	28 cm
<u>Kertészeti szempontból elkerülhetetlenül szükséges fakivágások</u>	Kiszáradt fa - balesetveszélyes
<u>aka(i):</u>	Előrehaladottan leromlott egészségi állapot - balesetveszélyes
	Folyamatos közlekedésbiztonságot, objektumot veszélyeztető elhelyezkedés, állapot
	Viharban súlyosan megsérült és/vagy balesetveszélyessé vált
A fa állapotleromlása és/vagy veszélyeztetése oly mértékű, mely ápoló célszerű kertészeti beavatkozással már nem volt javítható. Azonnali kivágása vált indokoltá.

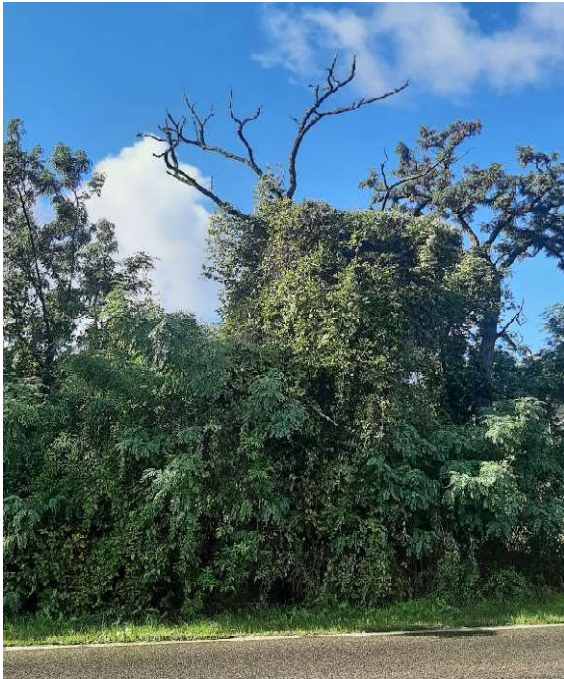
<u>Faj (latin):</u>	Robinia sp.
<u>Azonosító szám:</u>	B5
<u>Törzsátmérő (1m-en):</u>	30 cm
<u>Kertészeti szempontból elkerülhetetlenül szükséges fakivágások</u>	Kiszáradt fa - balesetveszélyes
<u>aka(i):</u>	Előrehaladottan leromlott egészségi állapot - balesetveszélyes
	Folyamatos közlekedésbiztonságot, objektumot veszélyeztető elhelyezkedés, állapot
	Viharban súlyosan megsérült és/vagy balesetveszélyessé vált
A fa állapotleromlása és/vagy veszélyeztetése oly mértékű, mely ápoló célszerű kertészeti beavatkozással már nem volt javítható. Azonnali kivágása vált indokoltá.

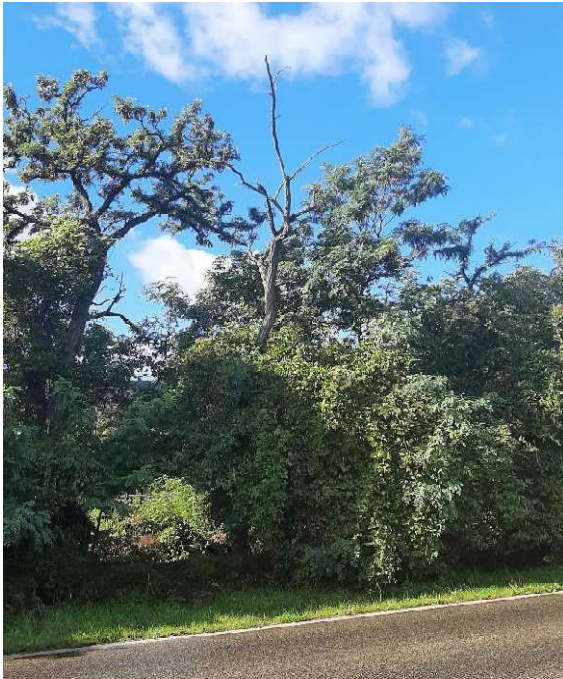
<u>Fafaj (latin):</u>	Robinia sp.
<u>Azonosító szám:</u>	B6
<u>Törzsátmérő (1m-en):</u>	30 cm
<u>Kertészeti szempontból elkerülhetetlenül szükséges fakivágások</u>	Kiszáradt fa - balesetveszélyes
<u>aka(i):</u>	Előrehaladottan leromlott egészségi állapot - balesetveszélyes
	Folyamatos közlekedésbiztonságot, objektumot veszélyeztető elhelyezkedés, állapot
	Viharban súlyosan megsérült és/vagy balesetveszélyessé vált
A fa állapotleromlása és/vagy veszélyeztetése oly mértékű, mely ápoló célszerű kertészeti beavatkozással már nem volt javítható. Azonnali kivágása vált indokoltá.

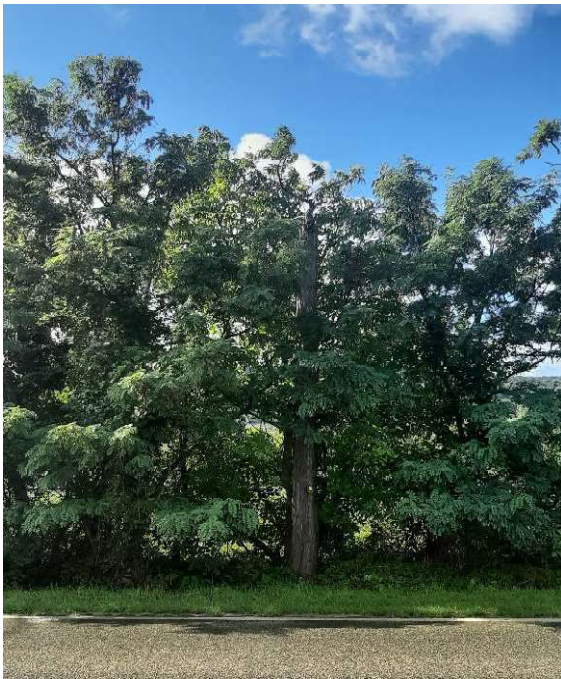
<u>Fafaj (latin):</u>	Robinia sp.
<u>Azonosító szám:</u>	B7
<u>Törzsátmérő (1m-en):</u>	34 cm
<u>Kertészeti szempontból elkerülhetetlenül szükséges fakivágások</u>	Kiszáradt fa - balesetveszélyes
<u>aka(i):</u>	Előrehaladottan leromlott egészségi állapot - balesetveszélyes
	Folyamatos közlekedésbiztonságot, objektumot veszélyeztető elhelyezkedés, állapot
	Viharban súlyosan megsérült és/vagy balesetveszélyessé vált
A fa állapotleromlása és/vagy veszélyeztetése oly mértékű, mely ápoló célszerű kertészeti beavatkozással már nem volt javítható. Azonnali kivágása vált indokoltá.

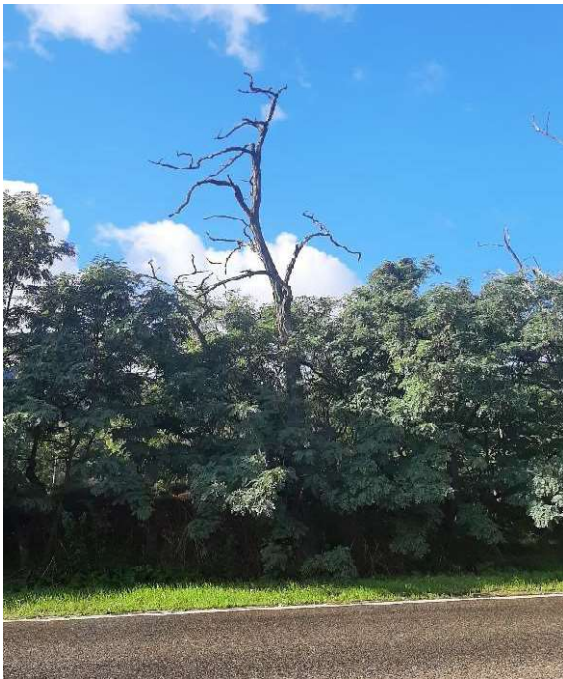
<u>Fafaj (latin):</u>	Robinia sp.
<u>Azonosító szám:</u>	B8
<u>Törzsátmérő (1m-en):</u>	34 cm
<u>Kertészeti szempontból elkerülhetetlenül szükséges fakivágások aka(i):</u>	Kiszáradt fa - balesetveszélyes
	Előrehaladottan leromlott egészségi állapot - balesetveszélyes
	Folyamatos közlekedésbiztonságot, objektumot veszélyeztető elhelyezkedés, állapot
	Viharban súlyosan megsérült és/vagy balesetveszélyessé vált
A fa állapotleromlása és/vagy veszélyeztetése oly mértékű, mely ápoló célszerű kertészeti beavatkozással már nem volt javítható. Azonnali kivágása vált indokoltá.

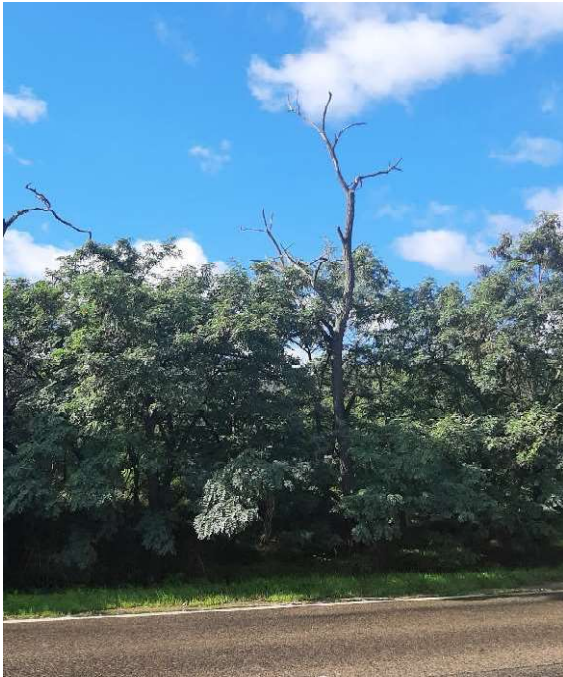
<u>Fafaj (latin):</u>	Robinia sp.
<u>Azonosító szám:</u>	B9
<u>Törzsátmérő (1m-en):</u>	34 cm
<u>Kertészeti szempontból elkerülhetetlenül szükséges fakivágások</u>	Kiszáradt fa - balesetveszélyes
<u>aka(i):</u>	Előrehaladottan leromlott egészségi állapot - balesetveszélyes
	Folyamatos közlekedésbiztonságot, objektumot veszélyeztető elhelyezkedés, állapot
	Viharban súlyosan megsérült és/vagy balesetveszélyessé vált
A fa állapotleromlása és/vagy veszélyeztetése oly mértékű, mely ápoló célszerű kertészeti beavatkozással már nem volt javítható. Azonnali kivágása vált indokoltá.

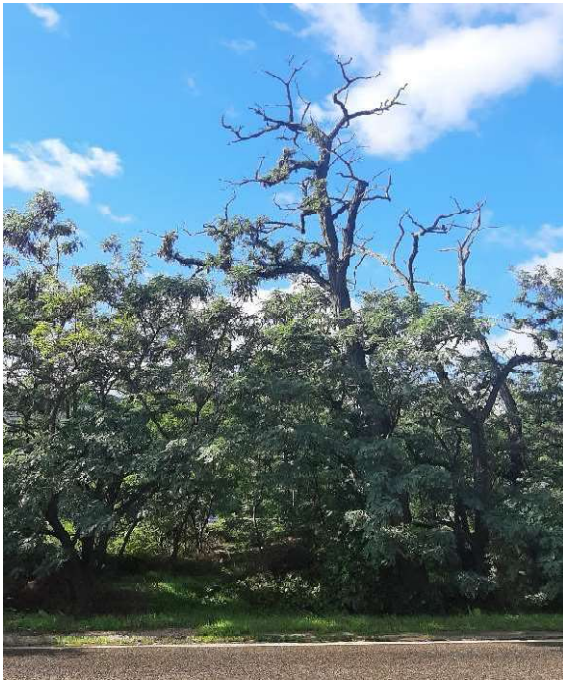
<u>Fafaj (latin):</u>	Robinia sp.
<u>Azonosító szám:</u>	B10
<u>Törzsátmérő (1m-en):</u>	36 cm
<u>Kertészeti szempontból elkerülhetetlenül szükséges fakivágások aka(i):</u>	Kiszáradt fa - balesetveszélyes
	Előrehaladottan leromlott egészségi állapot - balesetveszélyes
	Folyamatos közlekedésbiztonságot, objektumot veszélyeztető elhelyezkedés, állapot
	Viharban súlyosan megsérült és/vagy balesetveszélyessé vált
A fa állapotleromlása és/vagy veszélyeztetése oly mértékű, mely ápoló célszerű kertészeti beavatkozással már nem volt javítható. Azonnali kivágása vált indokoltá.

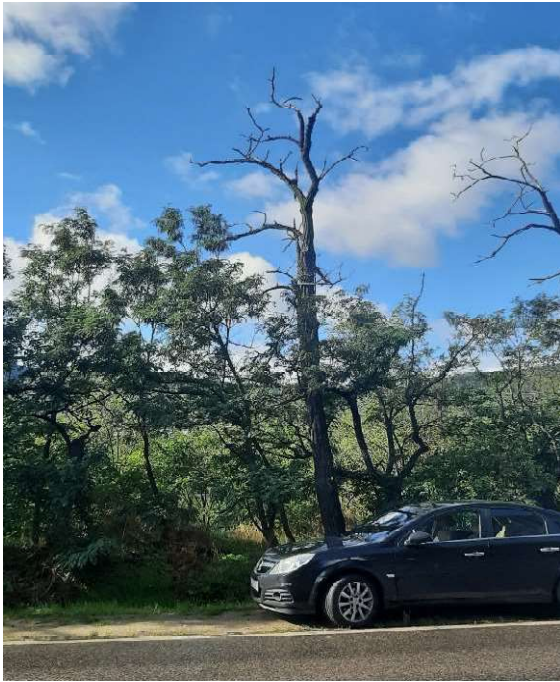
<u>Fafaj (latin):</u>	Robinia sp.
<u>Azonosító szám:</u>	B11
<u>Törzsátmérő (1m-en):</u>	36 cm
<u>Kertészeti szempontból elkerülhetetlenül szükséges fakivágások</u>	Kiszáradt fa - balesetveszélyes
<u>aka(i):</u>	Előrehaladottan leromlott egészségi állapot - balesetveszélyes
	Folyamatos közlekedésbiztonságot, objektumot veszélyeztető elhelyezkedés, állapot
	Viharban súlyosan megsérült és/vagy balesetveszélyessé vált
A fa állapotleromlása és/vagy veszélyeztetése oly mértékű, mely ápoló célszerű kertészeti beavatkozással már nem volt javítható. Azonnali kivágása vált indokoltá.

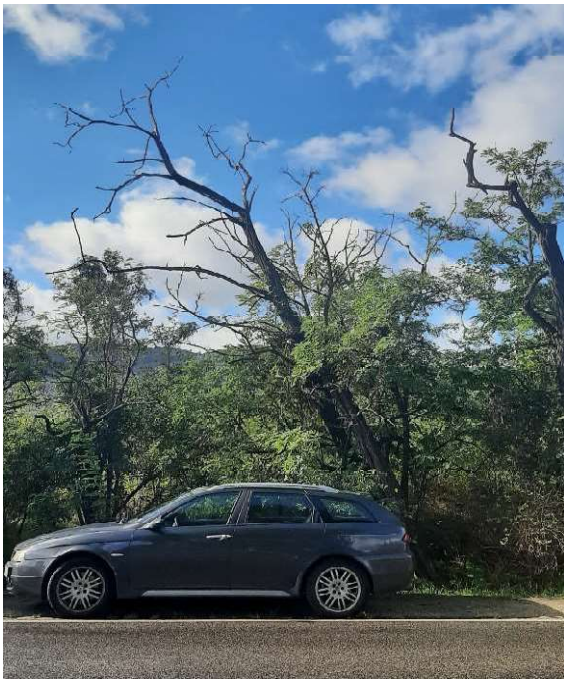
<u>Fafaj (latin):</u>	Robinia sp.
<u>Azonosító szám:</u>	B12
<u>Törzsátmérő (1m-en):</u>	32 cm
<u>Kertészeti szempontból elkerülhetetlenül szükséges fakivágások</u>	Kiszáradt fa - balesetveszélyes
<u>aka(i):</u>	Előrehaladottan leromlott egészségi állapot - balesetveszélyes
	Folyamatos közlekedésbiztonságot, objektumot veszélyeztető elhelyezkedés, állapot
	Viharban súlyosan megsérült és/vagy balesetveszélyessé vált
A fa állapotleromlása és/vagy veszélyeztetése oly mértékű, mely ápoló célszerű kertészeti beavatkozással már nem volt javítható. Azonnali kivágása vált indokoltá.

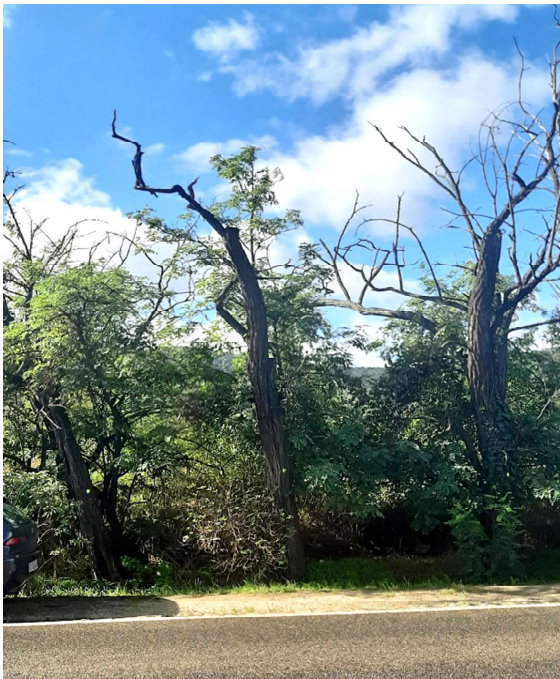
<u>Faj (latin):</u>	Robinia sp.
<u>Azonosító szám:</u>	B13
<u>Törzsátmérő (1m-en):</u>	34 cm
<u>Kertészeti szempontból elkerülhetetlenül szükséges fakivágások</u>	Kiszáradt fa - balesetveszélyes
<u>aka(i):</u>	Előrehaladottan leromlott egészségi állapot - balesetveszélyes
	Folyamatos közlekedésbiztonságot, objektumot veszélyeztető elhelyezkedés, állapot
	Viharban súlyosan megsérült és/vagy balesetveszélyessé vált
A fa állapotleromlása és/vagy veszélyeztetése oly mértékű, mely ápoló célszerű kertészeti beavatkozással már nem volt javítható. Azonnali kivágása vált indokoltá.

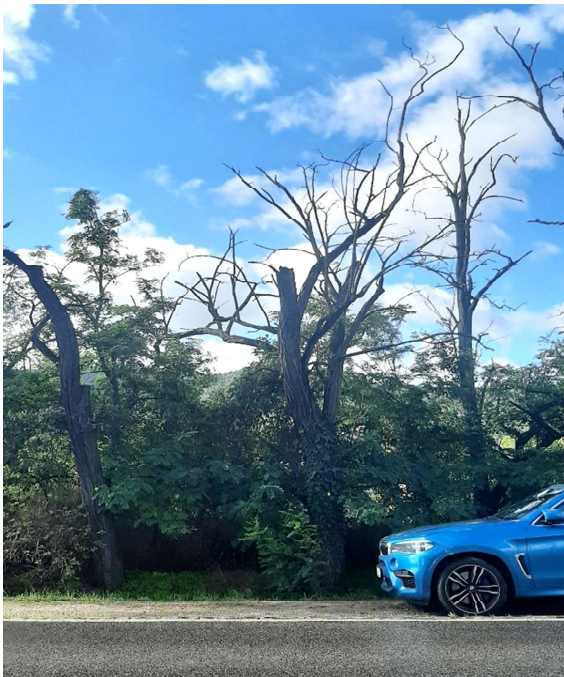
<u>Faj (latin):</u>	Robinia sp.
<u>Azonosító szám:</u>	B14
<u>Törzsátmérő (1m-en):</u>	36 cm
<u>Kertészeti szempontból elkerülhetetlenül szükséges fakivágások</u>	Kiszáradt fa - balesetveszélyes
<u>aka(i):</u>	Előrehaladottan leromlott egészségi állapot - balesetveszélyes
	Folyamatos közlekedésbiztonságot, objektumot veszélyeztető elhelyezkedés, állapot
	Viharban súlyosan megsérült és/vagy balesetveszélyessé vált
A fa állapotleromlása és/vagy veszélyeztetése oly mértékű, mely ápoló célszerű kertészeti beavatkozással már nem volt javítható. Azonnali kivágása vált indokoltá.

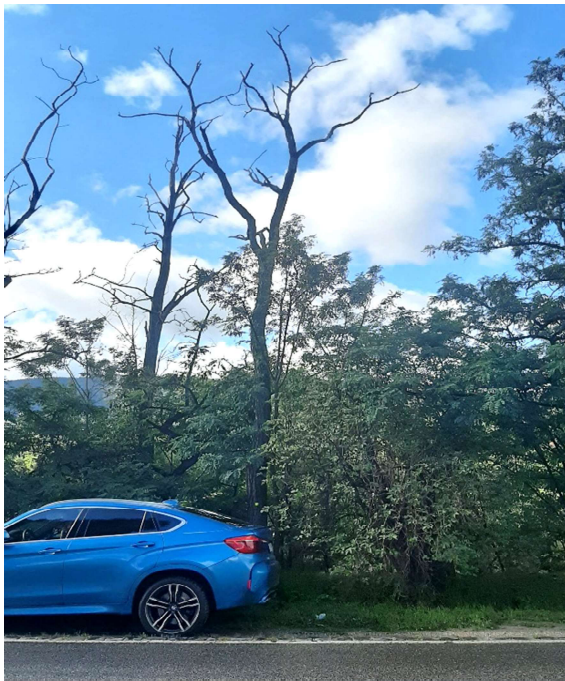
<u>Fafaj (latin):</u>	Robinia sp.
<u>Azonosító szám:</u>	B15
<u>Törzsátmérő (1m-en):</u>	28 cm
<u>Kertészeti szempontból elkerülhetetlenül szükséges fakivágások aka(i):</u>	Kiszáradt fa - balesetveszélyes
	Előrehaladottan leromlott egészségi állapot - balesetveszélyes
	Folyamatos közlekedésbiztonságot, objektumot veszélyeztető elhelyezkedés, állapot
	Viharban súlyosan megsérült és/vagy balesetveszélyessé vált
A fa állapotleromlása és/vagy veszélyeztetése oly mértékű, mely ápoló célszerű kertészeti beavatkozással már nem volt javítható. Azonnali kivágása vált indokoltá.

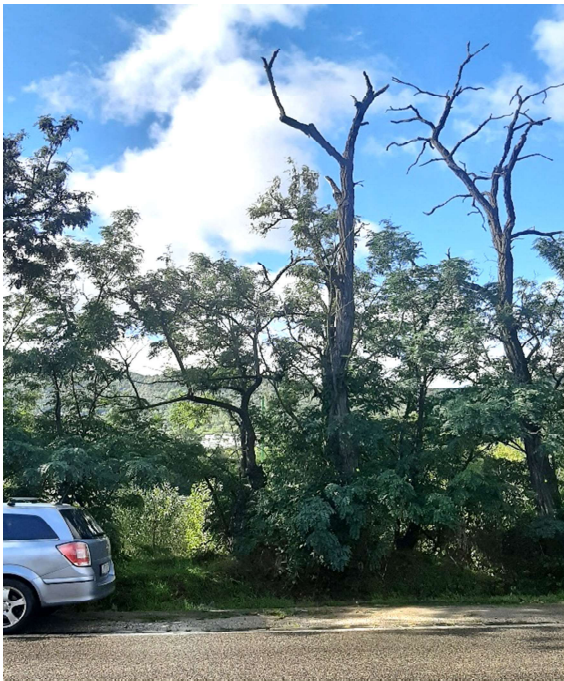
<u>Fafaj (latin):</u>	Robinia sp.
<u>Azonosító szám:</u>	B16
<u>Törzsátmérő (1m-en):</u>	30 cm
<u>Kertészeti szempontból elkerülhetetlenül szükséges fakivágások</u>	Kiszáradt fa - balesetveszélyes
<u>aka(i):</u>	Előrehaladottan leromlott egészségi állapot - balesetveszélyes
	Folyamatos közlekedésbiztonságot, objektumot veszélyeztető elhelyezkedés, állapot
	Viharban súlyosan megsérült és/vagy balesetveszélyessé vált
A fa állapotleromlása és/vagy veszélyeztetése oly mértékű, mely ápoló célszerű kertészeti beavatkozással már nem volt javítható. Azonnali kivágása vált indokoltá.

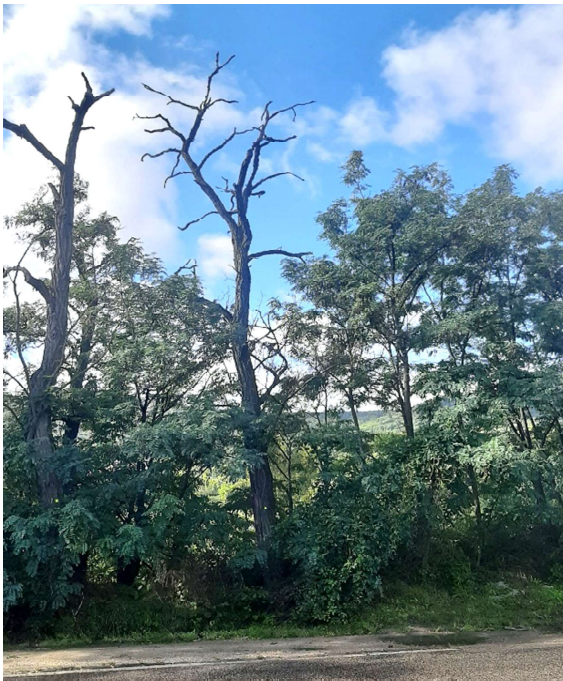
<u>Faj (latin):</u>	Robinia sp.
<u>Azonosító szám:</u>	B17
<u>Törzsátmérő (1m-en):</u>	30 cm
<u>Kertészeti szempontból elkerülhetetlenül szükséges fakivágások</u>	Kiszáradt fa - balesetveszélyes
<u>aka(i):</u>	Előrehaladottan leromlott egészségi állapot - balesetveszélyes
	Folyamatos közlekedésbiztonságot, objektumot veszélyeztető elhelyezkedés, állapot
	Viharban súlyosan megsérült és/vagy balesetveszélyessé vált
A fa állapotleromlása és/vagy veszélyeztetése oly mértékű, mely ápoló célszerű kertészeti beavatkozással már nem volt javítható. Azonnali kivágása vált indokoltá.

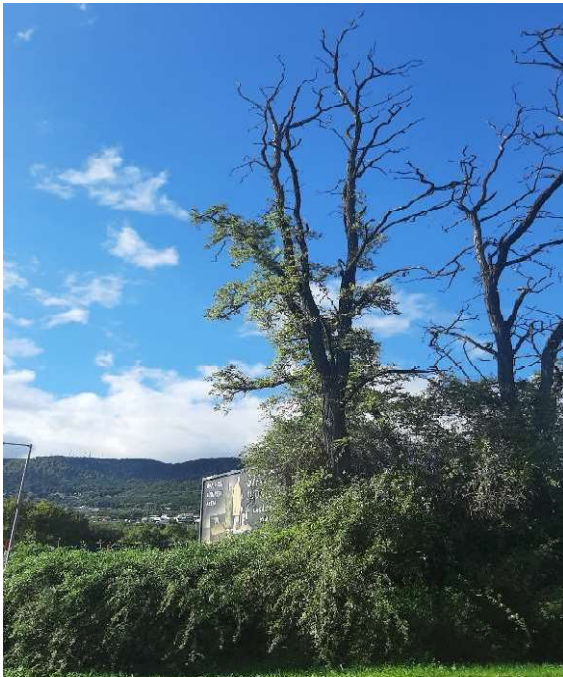
<u>Faj (latin):</u>	Robinia sp.
<u>Azonosító szám:</u>	B18
<u>Törzsátmérő (1m-en):</u>	31 cm
<u>Kertészeti szempontból elkerülhetetlenül szükséges fakivágások</u>	Kiszáradt fa - balesetveszélyes
<u>aka(i):</u>	Előrehaladottan leromlott egészségi állapot - balesetveszélyes
	Folyamatos közlekedésbiztonságot, objektumot veszélyeztető elhelyezkedés, állapot
	Viharban súlyosan megsérült és/vagy balesetveszélyessé vált
A fa állapotleromlása és/vagy veszélyeztetése oly mértékű, mely ápoló célszerű kertészeti beavatkozással már nem volt javítható. Azonnali kivágása vált indokoltá.

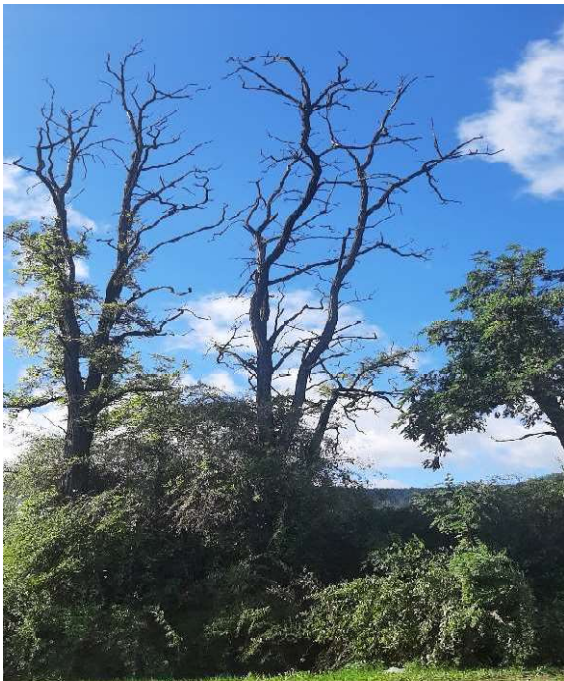
<u>Fafaj (latin):</u>	Robinia sp.
<u>Azonosító szám:</u>	B19
<u>Törzsátmérő (1m-en):</u>	33 cm
<u>Kertészeti szempontból elkerülhetetlenül szükséges fakivágások</u>	Kiszáradt fa - balesetveszélyes
<u>aka(i):</u>	Előrehaladottan leromlott egészségi állapot - balesetveszélyes
	Folyamatos közlekedésbiztonságot, objektumot veszélyeztető elhelyezkedés, állapot
	Viharban súlyosan megsérült és/vagy balesetveszélyessé vált
A fa állapotleromlása és/vagy veszélyeztetése oly mértékű, mely ápoló célszerű kertészeti beavatkozással már nem volt javítható. Azonnali kivágása vált indokoltá.

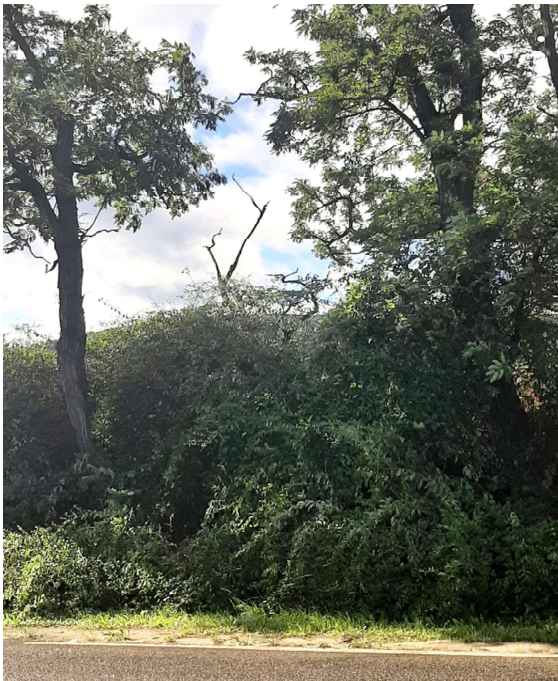
<u>Fafaj (latin):</u>	Robinia sp.
<u>Azonosító szám:</u>	B20
<u>Törzsátmérő (1m-en):</u>	30 cm
<u>Kertészeti szempontból elkerülhetetlenül szükséges fakivágások</u>	Kiszáradt fa - balesetveszélyes
<u>aka(i):</u>	Előrehaladottan leromlott egészségi állapot - balesetveszélyes
	Folyamatos közlekedésbiztonságot, objektumot veszélyeztető elhelyezkedés, állapot
	Viharban súlyosan megsérült és/vagy balesetveszélyessé vált
A fa állapotleromlása és/vagy veszélyeztetése oly mértékű, mely ápoló célszerű kertészeti beavatkozással már nem volt javítható. Azonnali kivágása vált indokoltá.

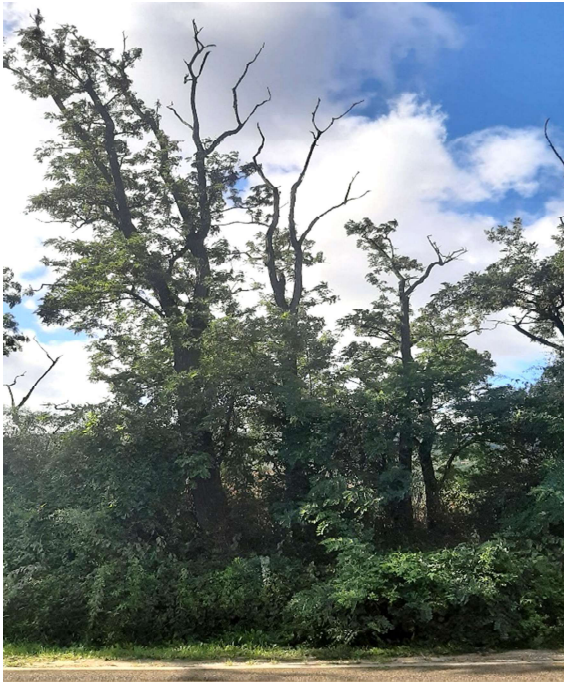
<u>Fafaj (latin):</u>	Robinia sp.
<u>Azonosító szám:</u>	B21
<u>Törzsátmérő (1m-en):</u>	30 cm
<u>Kertészeti szempontból elkerülhetetlenül szükséges fakivágások</u>	Kiszáradt fa - balesetveszélyes
<u>aka(i):</u>	Előrehaladottan leromlott egészségi állapot - balesetveszélyes
	Folyamatos közlekedésbiztonságot, objektumot veszélyeztető elhelyezkedés, állapot
	Viharban súlyosan megsérült és/vagy balesetveszélyessé vált
A fa állapotleromlása és/vagy veszélyeztetése oly mértékű, mely ápoló célszerű kertészeti beavatkozással már nem volt javítható. Azonnali kivágása vált indokoltá.

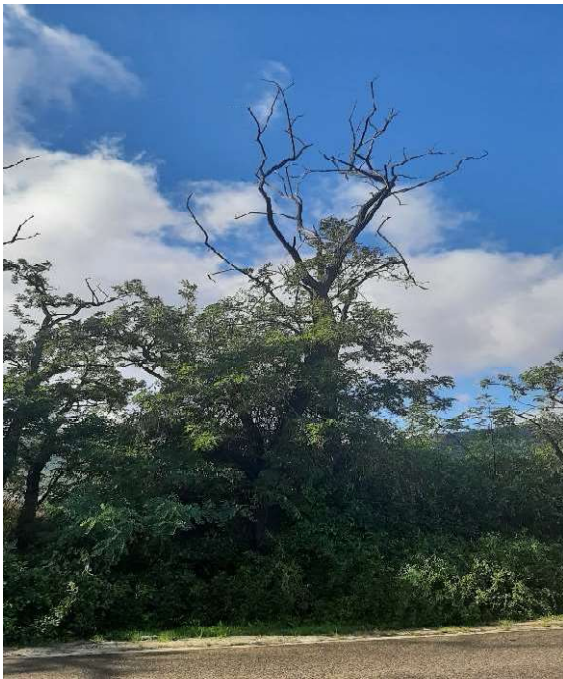
<u>Faj (latin):</u>	Robinia sp.
<u>Azonosító szám:</u>	B22
<u>Törzsátmérő (1m-en):</u>	32 cm
<u>Kertészeti szempontból elkerülhetetlenül szükséges fakivágások</u>	Kiszáradt fa - balesetveszélyes
<u>aka(i):</u>	Előrehaladottan leromlott egészségi állapot - balesetveszélyes
	Folyamatos közlekedésbiztonságot, objektumot veszélyeztető elhelyezkedés, állapot
	Viharban súlyosan megsérült és/vagy balesetveszélyessé vált
A fa állapotleromlása és/vagy veszélyeztetése oly mértékű, mely ápoló célszerű kertészeti beavatkozással már nem volt javítható. Azonnali kivágása vált indokoltá.

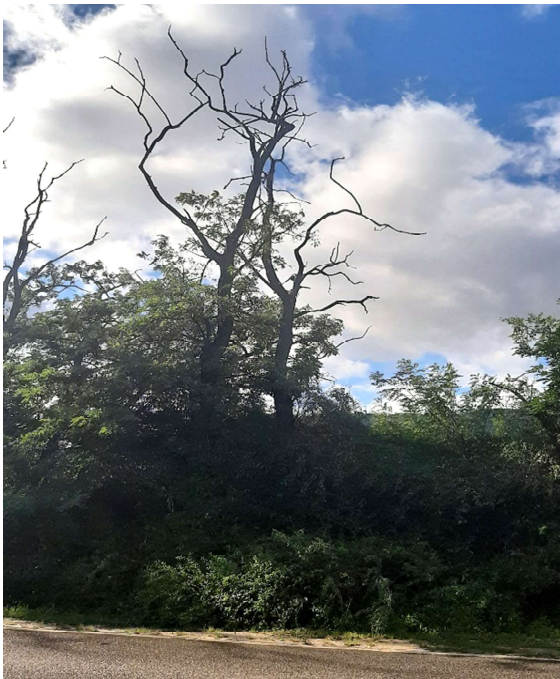
<u>Faj (latin):</u>	Robinia sp.
<u>Azonosító szám:</u>	B23
<u>Törzsátmérő (1m-en):</u>	32 cm
<u>Kertészeti szempontból elkerülhetetlenül szükséges fakivágások</u>	Kiszáradt fa - balesetveszélyes
<u>aka(i):</u>	Előrehaladottan leromlott egészségi állapot - balesetveszélyes
	Folyamatos közlekedésbiztonságot, objektumot veszélyeztető elhelyezkedés, állapot
	Viharban súlyosan megsérült és/vagy balesetveszélyessé vált
A fa állapotleromlása és/vagy veszélyeztetése oly mértékű, mely ápoló célszerű kertészeti beavatkozással már nem volt javítható. Azonnali kivágása vált indokoltá.

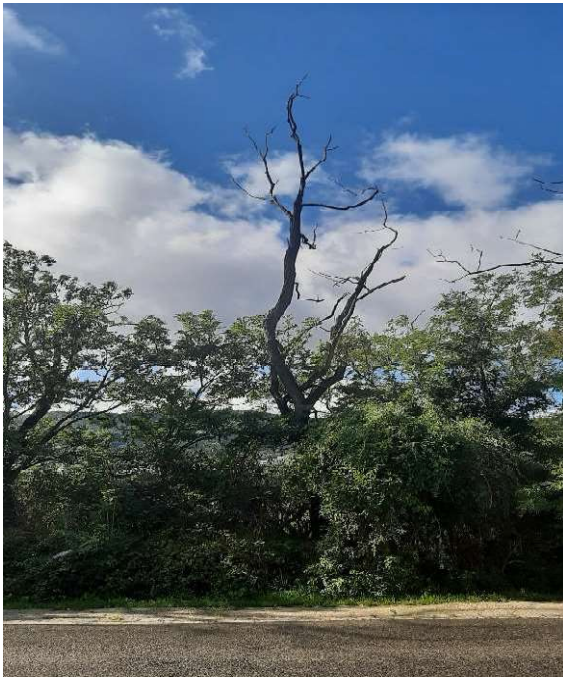
<u>Fafaj (latin):</u>	Robinia sp.
<u>Azonosító szám:</u>	B24
<u>Törzsátmérő (1m-en):</u>	32 cm
<u>Kertészeti szempontból elkerülhetetlenül szükséges fakivágások</u>	Kiszáradt fa - balesetveszélyes
<u>aka(i):</u>	Előrehaladottan leromlott egészségi állapot - balesetveszélyes
	Folyamatos közlekedésbiztonságot, objektumot veszélyeztető elhelyezkedés, állapot
	Viharban súlyosan megsérült és/vagy balesetveszélyessé vált
A fa állapotleromlása és/vagy veszélyeztetése oly mértékű, mely ápoló célszerű kertészeti beavatkozással már nem volt javítható. Azonnali kivágása vált indokoltá.

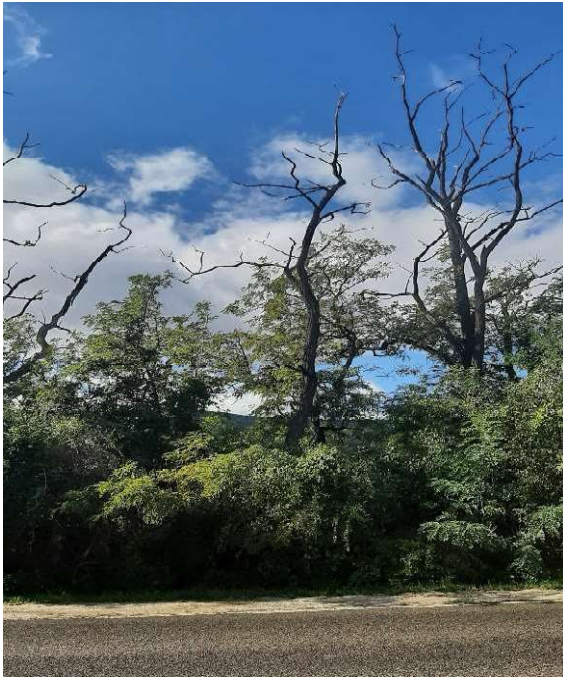
<u>Fafaj (latin):</u>	Robinia sp.
<u>Azonosító szám:</u>	B25
<u>Törzsátmérő (1m-en):</u>	30 cm
<u>Kertészeti szempontból elkerülhetetlenül szükséges fakivágások</u>	Kiszáradt fa - balesetveszélyes
<u>aka(i):</u>	Előrehaladottan leromlott egészségi állapot - balesetveszélyes
	Folyamatos közlekedésbiztonságot, objektumot veszélyeztető elhelyezkedés, állapot
	Viharban súlyosan megsérült és/vagy balesetveszélyessé vált
A fa állapotleromlása és/vagy veszélyeztetése oly mértékű, mely ápoló célszerű kertészeti beavatkozással már nem volt javítható. Azonnali kivágása vált indokoltá.

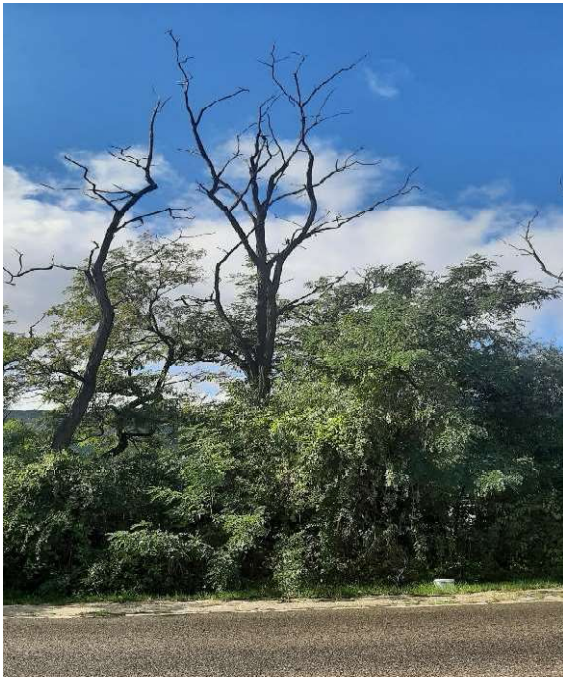
<u>Fafaj (latin):</u>	Robinia sp.
<u>Azonosító szám:</u>	B26
<u>Törzsátmérő (1m-en):</u>	34 cm
<u>Kertészeti szempontból elkerülhetetlenül szükséges fakivágások aka(i):</u>	Kiszáradt fa - balesetveszélyes Előrehaladottan leromlott egészségi állapot - balesetveszélyes Folyamatos közlekedésbiztonságot, objektumot veszélyeztető elhelyezkedés, állapot Viharban súlyosan megsérült és/vagy balesetveszélyessé vált
A fa állapotleromlása és/vagy veszélyeztetése oly mértékű, mely ápoló célszerű kertészeti beavatkozással már nem volt javítható. Azonnali kivágása vált indokoltá.

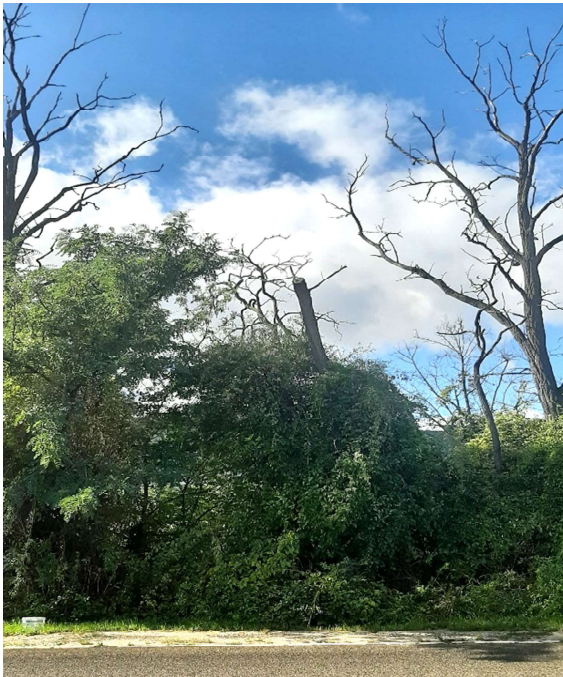
<u>Faj (latin):</u>	Robinia sp.
<u>Azonosító szám:</u>	B27
<u>Törzsátmérő (1m-en):</u>	34 cm
<u>Kertészeti szempontból elkerülhetetlenül szükséges fakivágások aka(i):</u>	Kiszáradt fa - balesetveszélyes
	Előrehaladottan leromlott egészségi állapot - balesetveszélyes
	Folyamatos közlekedésbiztonságot, objektumot veszélyeztető elhelyezkedés, állapot
	Viharban súlyosan megsérült és/vagy balesetveszélyessé vált
A fa állapotleromlása és/vagy veszélyeztetése oly mértékű, mely ápoló célszerű kertészeti beavatkozással már nem volt javítható. Azonnali kivágása vált indokoltá.

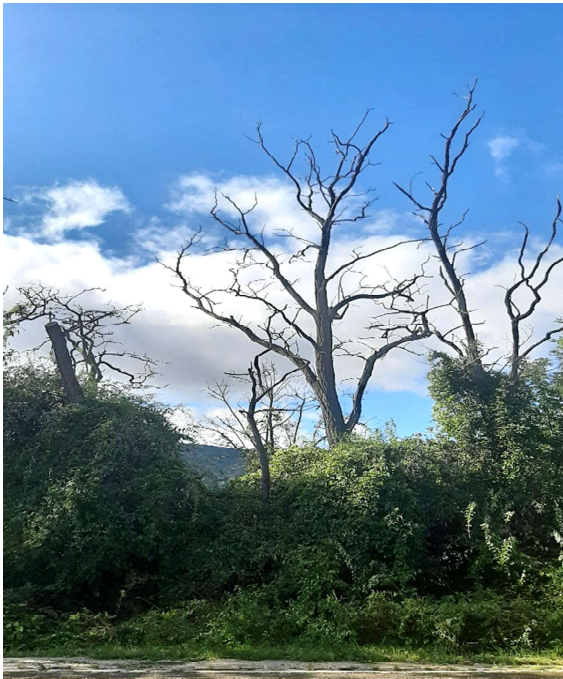
<u>Faj (latin):</u>	Robinia sp.
<u>Azonosító szám:</u>	B28
<u>Törzsátmérő (1m-en):</u>	34 cm
<u>Kertészeti szempontból elkerülhetetlenül szükséges fakivágások</u>	Kiszáradt fa - balesetveszélyes
<u>aka(i):</u>	Előrehaladottan leromlott egészségi állapot - balesetveszélyes
	Folyamatos közlekedésbiztonságot, objektumot veszélyeztető elhelyezkedés, állapot
	Viharban súlyosan megsérült és/vagy balesetveszélyessé vált
A fa állapotleromlása és/vagy veszélyeztetése oly mértékű, mely ápoló célszerű kertészeti beavatkozással már nem volt javítható. Azonnali kivágása vált indokoltá.

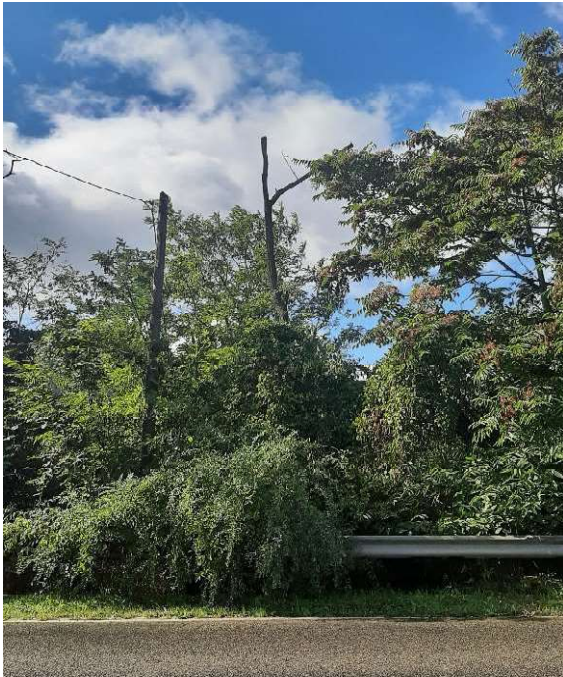
<u>Fafaj (latin):</u>	Robinia sp.
<u>Azonosító szám:</u>	B29
<u>Törzsátmérő (1m-en):</u>	28 cm
<u>Kertészeti szempontból elkerülhetetlenül szükséges fakivágások aka(i):</u>	Kiszáradt fa - balesetveszélyes Előrehaladottan leromlott egészségi állapot - balesetveszélyes Folyamatos közlekedésbiztonságot, objektumot veszélyeztető elhelyezkedés, állapot Viharban súlyosan megsérült és/vagy balesetveszélyessé vált
A fa állapotleromlása és/vagy veszélyeztetése oly mértékű, mely ápoló célszerű kertészeti beavatkozással már nem volt javítható. Azonnali kivágása vált indokoltá.

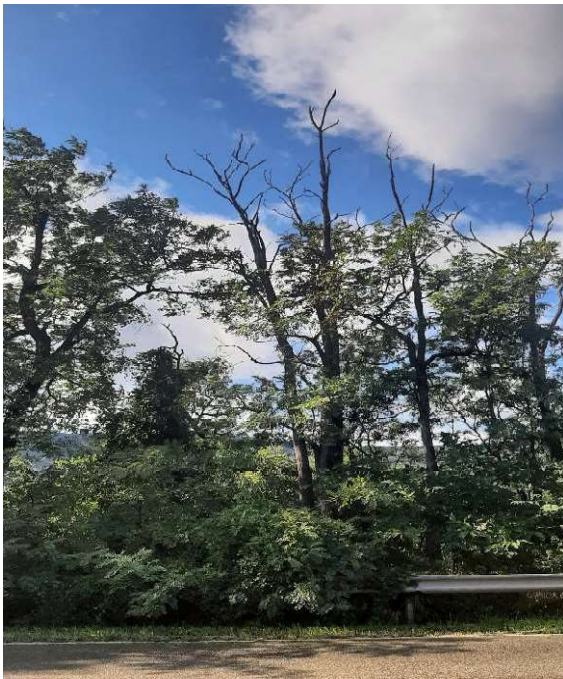
<u>Fafaj (latin):</u>	Robinia sp.
<u>Azonosító szám:</u>	B30
<u>Törzsátmérő (1m-en):</u>	31 cm
<u>Kertészeti szempontból elkerülhetetlenül szükséges fakivágások</u>	Kiszáradt fa - balesetveszélyes
<u>aka(i):</u>	Előrehaladottan leromlott egészségi állapot - balesetveszélyes
	Folyamatos közlekedésbiztonságot, objektumot veszélyeztető elhelyezkedés, állapot
	Viharban súlyosan megsérült és/vagy balesetveszélyessé vált
A fa állapotleromlása és/vagy veszélyeztetése oly mértékű, mely ápoló célszerű kertészeti beavatkozással már nem volt javítható. Azonnali kivágása vált indokoltá.
