Fa azonosítója:	16VER241004
Fafaj (latin):	Styphnolobium japonicum
Fafaj (magyar):	Közönséges pagodafa
Famagasság (m):	11
Törzs magasság (m):	2,3
Törzs átmérő 1 m-en (cm):	65
Törzs kerület 1 m-en (cm):	204
Korona átmérő (m):	13

Megrendelő:	BKM - FŐKERT Kertészeti Divízió
Helység:	Bp. XVI.ker. Veres Péter út 157.
Vizsgálat időpontja:	2022.06.29

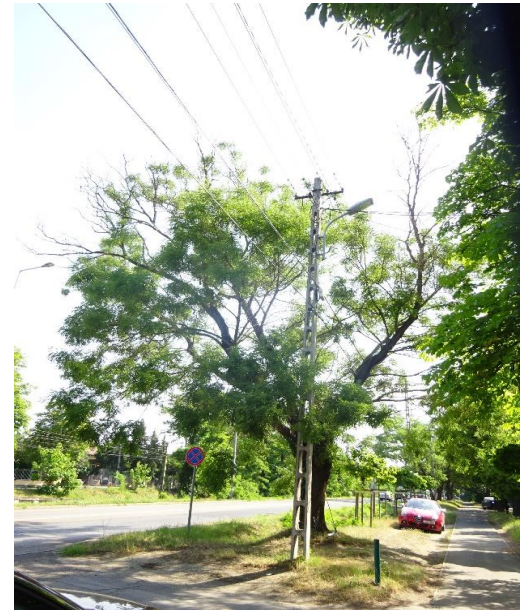
Diagnózis:	
A gyökérzet állapota:	1
A gyökérzet erős, legalább 50%-os károsodása, nagyon rossz feltételekkel rendelkező termőhelyen.	
nagy sérülés, nagy korhadás, a talajfelszint megemelte, területén rézsú tető található

Kezelési javaslat:
KIVÁGÁS

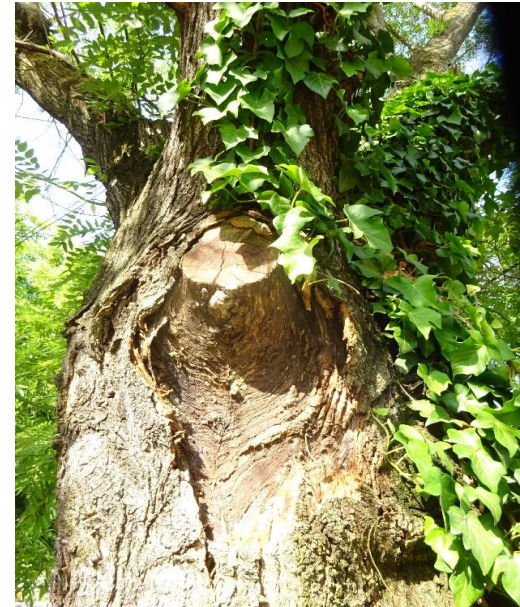
A gyökérnyak állapota:	1
A gyökérzet erős, legalább 50%-os károsodása, nagyon rossz feltételekkel rendelkező termőhelyen.	
nagy sérülés, nagy korhadás, nagy nectria gomba (Nectria sp.), nagy fűnyíró okozta sérülés, nagy gomba termőtest, kártétel
