Fa azonosítója:	09EPRE0402005
Fafaj (latin):	Malus sp.
Fafaj (magyar):	Alma
Famagasság (m):	2,4
Törzs magasság (m):	1,4
Törzs átmérő 1 m-en (cm):	27
Törzs kerület 1 m-en (cm):	85
Korona átmérő (m):	0,5

Megrendelő:	BKM - FŐKERT Kertészeti Divízió
Helység:	Bp. IX.ker. Egreserdő utca Villamos melletti zóldsáv.
Vizsgálat időpontja:	2022.09.13

Fa azonosítója:	09EPRE0402006
Fafaj (latin):	Malus sp.
Fafaj (magyar):	Alma
Famagasság (m):	4,2
Törzs magasság (m):	1,3
Törzs átmérő 1 m-en (cm):	25
Törzs kerület 1 m-en (cm):	79
Korona átmérő (m):	4,5

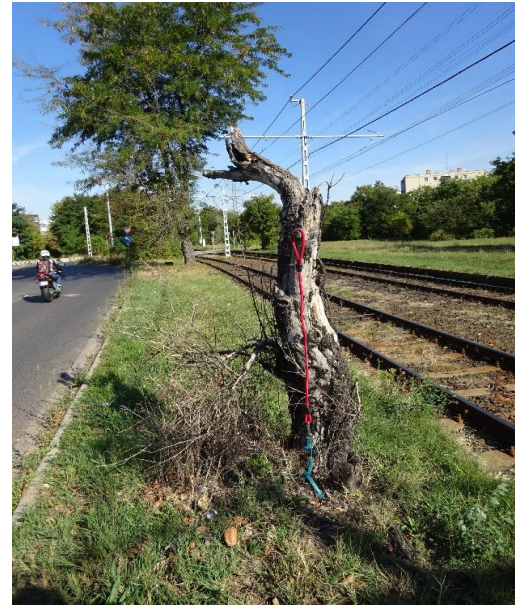
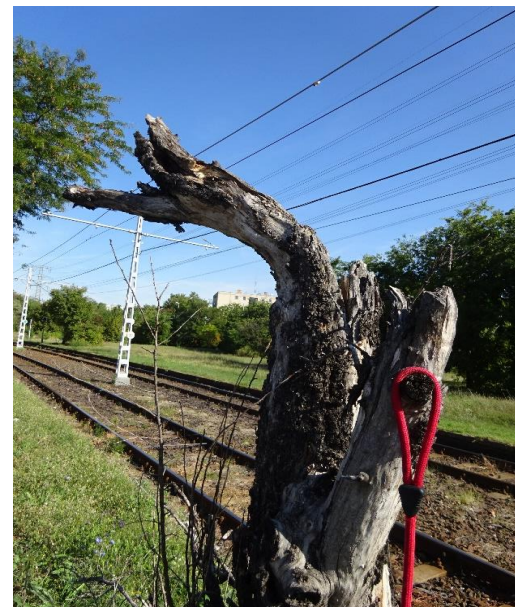
<b>Diagnózis:</b>	
<b>A gyökérzet állapota:</b>	<b>1</b>
A gyökérzet erős, legalább 50%-os károsodása, nagyon rossz feltételekkel rendelkező termőhelyen.

<b>A gyökérnyak állapota:</b>	<b>1</b>
A gyökérzet erős, legalább 50%-os károsodása, nagyon rossz feltételekkel rendelkező termőhelyen.

<b>A törzs állapota:</b>	<b>1</b>
A törzs előrehaladottan károsult, korhadt, odvas (statikai vagy tápanyagellátási funkcióját nem képes ellátni).

<b>A koronaalap állapota:</b>	<b>1</b>
A korona károsodása oly mértékű, hogy életteni funkcióját nem képes ellátni

<b>A korona állapota:</b>	<b>1</b>
A korona károsodása oly mértékű, hogy életteni funkcióját nem képes ellátni	
elszáradt

<b>A vizuális vizsgálat értékelése:</b>
A fa jelenlegi állapotában élet- és balesetveszélyes.

<b>Egészségügyi értéke (0-5):</b>	<b>1</b>
Sürgősen lecsereendő állapota vagy károsodás veszélye miatt	
<b>Apoltsági értéke (1-5):</b>	<b>1</b>
<b>Következő favizsgálat ideje (év múlva):</b>	<b>0</b>
<b>Megtarthatósági mutató (0-100%):</b>	<b>0,1</b>
<b>Favizsgáló:</b>	Szabó Apor Örs, Sipos Ádám BKM - FŐKERT Kertészeti Divízió

<b>Kezelési javaslat:</b>
<b>KIVÁGÁS</b>

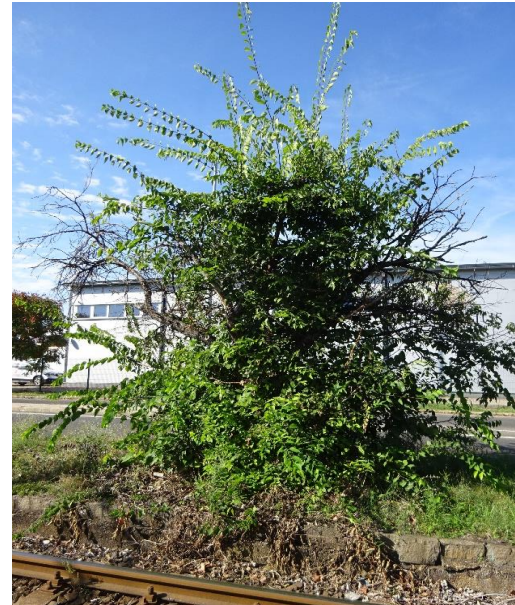
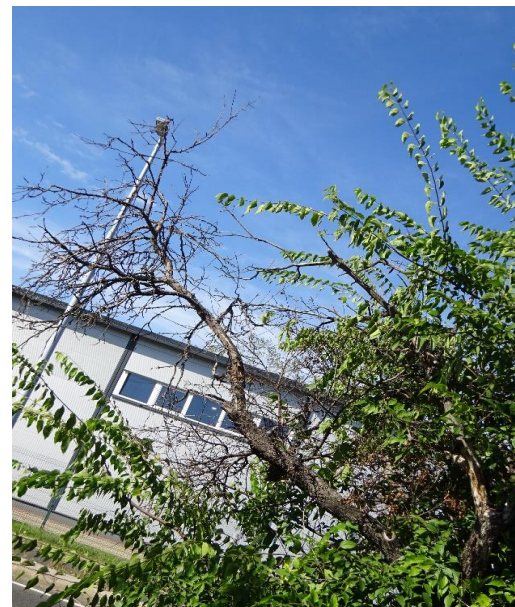
<b>Diagnózis:</b>	
<b>A gyökérzet állapota:</b>	<b>1</b>
A gyökérzet erős, legalább 50%-os károsodása, nagyon rossz feltételekkel rendelkező termőhelyen.	
Celtis occidentalis magonc nő ki mellőle

<b>A gyökérnyak állapota:</b>	<b>1</b>
A gyökérzet erős, legalább 50%-os károsodása, nagyon rossz feltételekkel rendelkező termőhelyen.	
Celtis occidentalis magonc nő mellette

<b>A törzs állapota:</b>	<b>1</b>
A törzs előrehaladottan károsult, korhadt, odvas (statikai vagy tápanyagellátási funkcióját nem képes ellátni).	
Celtis occidentalis magonc nő mellette

<b>A koronaalap állapota:</b>	<b>1</b>
A korona károsodása oly mértékű, hogy élettani funkcióját nem képes ellátni	
Celtis occidentalis magonc nő mellette

<b>A korona állapota:</b>	<b>1</b>
A korona károsodása oly mértékű, hogy élettani funkcióját nem képes ellátni	
elszáradt, a szorosan mellette növő celtis occidentalis magonc belenőtt a koronájába

<b>A vizuális vizsgálat értékelése:</b>
A fa jelenlegi állapotában élet- és balesetveszélyes.

<b>Egészségügyi értéke (0-5):</b>	<b>1</b>
Sürgősen lecsereendő állapota vagy károkozás veszélye miatt	
<b>Apoltsági értéke (1-5):</b>	<b>1</b>
<b>Következő favizsgálat ideje (év múlva):</b>	<b>0</b>
<b>Megtarthatósági mutató (0-100%):</b>	<b>0,1</b>
<b>Favizsgáló:</b>	Szabó Apor Örs, Sipos Ádám BKM - FŐKERT Kertészeti Divízió

<b>Kezelési javaslat:</b>
<b>KIVÁGÁS</b>
