Fa azonosítója:	22NAGY0702021
Fafaj (latin):	Acer saccharinum
Fafaj (magyar):	Ezüst juhar
Famagasság (m):	22
Törzs magasság (m):	4
Törzs átmérő 1 m-en (cm):	92
Törzs terület 1 m-en (cm):	289
Korona átmérő (m):	12

Megrendelő:	BKM - FŐKERT Kertészeti Divízió
Helység:	Bp. XXII.ker. Nagytétényi út 104.
Vizsgálat időpontja:	2022.03.08

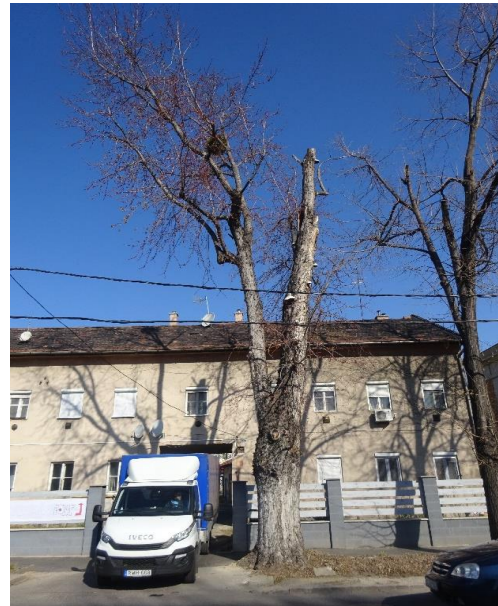
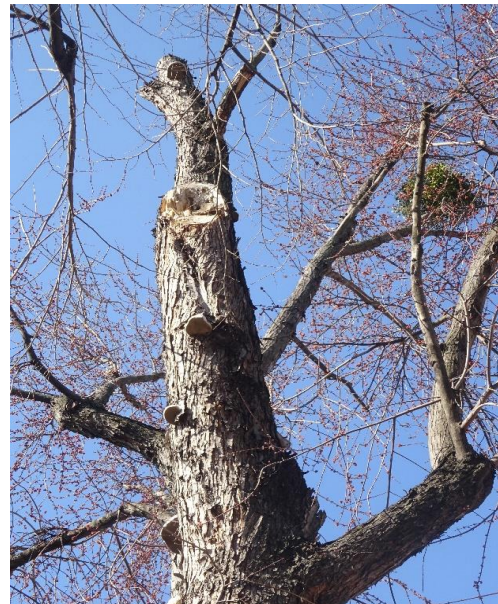
Diagnózis:	
A gyökérszet állapota:	2
A gyökérszetben és/vagy a gyökérszetnyakon látható erős felszíni károsodás, jelentősen kedvezőtlen termőhelyen.	
nagy sérülés, nagy korhadás, több felszínre került, a talajfelszín megemelte, erőteljesen bolygatott, fejlődése korlátolt

A gyökérszet állapota:	2
A gyökérszetben és/vagy a gyökérszetnyakon látható erős felszíni károsodás, jelentősen kedvezőtlen termőhelyen.	
nagy sérülés, nagy korhadás, erőteljesen életlere beszűkült, bordásan terpeszes lefutású, idegen test köré nőtt

A törzs állapota:	2
A törzs erős károsodása (több nagy felületű seb, mély bekorhadások).	
sérülés, kéregleválás, hancshiány, korhadás, ághelysebek, kevés beforrt sebhely, kevés sejtburjánzás, rákos elváltozás, sarjak, kis rovar-, gomba termőtest, kártétel

A koronaalap állapota:	2
Erős koronakárosodás (50% felett)	
nagy sérülés, nagy korhadás, enyhén terhelt, villás vágás elágazás, kis rovar kártétel, gomba termőtest, kártétel

A korona állapota:	1
A korona károsodása oly mértékű, hogy élettani funkcióját nem képes ellátni	
ágcsonkok, torz, fattyúhajtások, nagy sérült-, nagy korhadt-, odvas-, lehasadt-, száraz-, több keresztbennöve- ág, enyhén epifiton növényvel benőtt, légvezeték köré nőtt, kis rovar-, nagy gomba termőtest, kártétel

A vizuális vizsgálat értékelése:
A fa jelenlegi állapotában balesetveszélyes, a veszélyhelyzet ápoló célzatú kertészeti beavatkozással nem, kizárólag a fa kivágásával háárítható el.

Egészségügyi értéke (0-5):	1
Sürgősen lecsereendő állapota vagy károkozás veszélye miatt	
Ápoltsági értéke (1-5):	2
Következő favizsgálat ideje (év múlva):	0
Megtarthatósági mutató (0-100%):	8,3
Favizsgáló:	Jakob Mercedesz Andrea, Szabó Apor Örs BKM - FŐKERT Kertészeti Divízió

Kezelési javaslat:
KIVÁGÁS

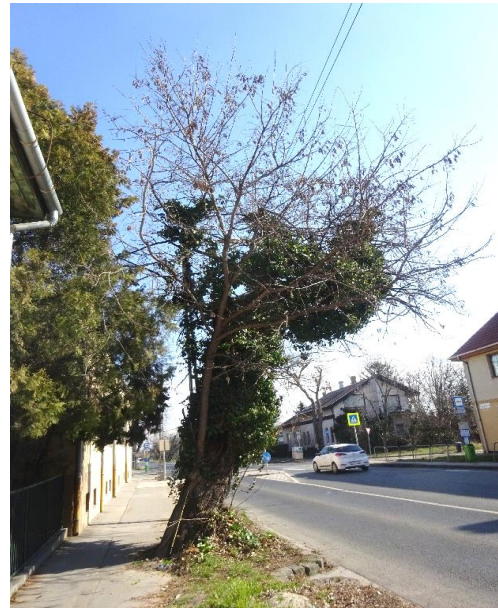
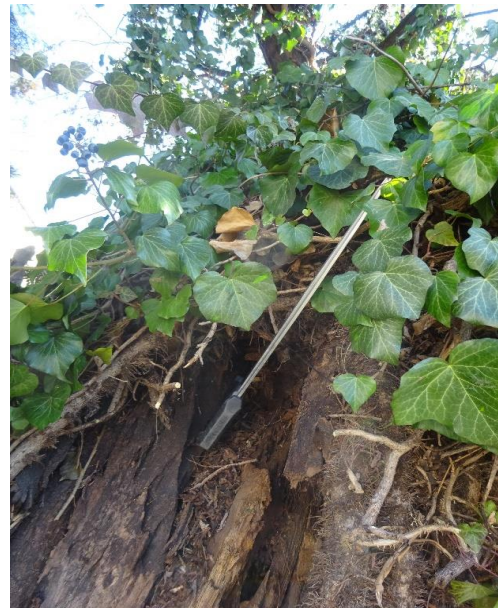
Diagnózis:	
A gyökérszet állapota:	2
A gyökérszeten és/vagy a gyökérnyakon látható erős felszíni károsodás, jelentősen kedvezőtlen termőhelyen.	
nagy sérülés, korhadás, tömörödött, fejlődése korlátozott, területén akna található

A gyökérnyak állapota:	1
A gyökérszet erős, legalább 50%-os károsodása, nagyon rossz feltételekkel rendelkező termőhelyen.	
nagy sérülés, nagy korhadás, nagy odú, rovar-, gomba termőtest, kártétel, mély repedés, borostyánnal (Hedera sp.) benőtt

A törzs állapota:	1
A törzs előrehaladottan károsult, korhadt, odvas (statikai vagy tápanyagellátási funkcióját nem képes ellátni).	
nagy sérülés, nagy kéregleválás, nagy háncshiány, nagy korhadás, nagy odú, mély repedés, erőteljesen ferde növekedésű, erőteljesen borostyánnal (Hedera sp.) benőtt, nagy rovar-, nagy gomba termőtest, kártétel

A koronaalap állapota:	1
A korona károsodása oly mértékű, hogy élettani funkcióját nem képes ellátni	
nagy sérülés, nagy korhadás, nagy odú, terhelt, nagy rovar kártétel, nagy gomba termőtest, kártétel, mély repedés, erőteljesen borostyánnal (Hedera sp.) benőtt

A korona állapota:	1
A korona károsodása oly mértékű, hogy élettani funkcióját nem képes ellátni	
kevés ágcsomok, ághelyesbegek, erőteljesen külpontos, fattyúhajtások, nagy sérült-, nagy korhadt-, nagy odvas-, száraz-, sok keresztbenövő-, egymást dörzsölő- ág, erőteljesen borostyánnal (Hedera sp.) benőtt, erőteljesen légvezeték köré nőtt, nagy rovar-, nagy gomba termőtest, kártétel

A vizuális vizsgálat értékelése:
A fa jelenlegi állapotában balesetveszélyes, a veszélyhelyzet ápoló célzatú kertészeti beavatkozással nem, kizárólag a fa kivágásával hárrítható el.

Egészségügyi értéke (0-5):	1
Sürgősen lecserélendő állapota vagy károkozás veszélye miatt	
Ápoltsági értéke (1-5):	2
Következő favizsgálat ideje (év múlva):	0
Megtarthatósági mutató (0-100%):	0,3
Favizsgáló:	Jakob Mercedesz Andrea, Szabó Apor Örs BKM - FŐKERT Kertészeti Divízió

Kezelési javaslat:
KIVÁGÁS
