## EGYSZERŰSÍTETT KÖRNYEZETBIZTONSÁGI ADATLAP

**Helyszín:** Budapest I. kerület, Vérmező

**Helyrajzi szám:** (7072)

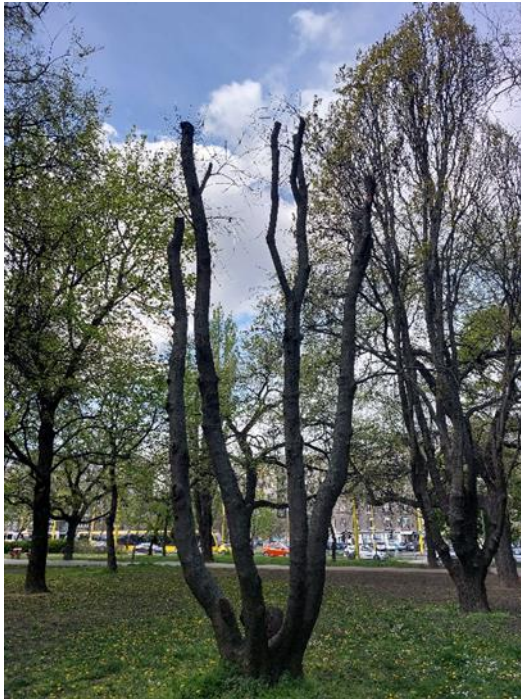
Fafaj (latin): svéd berkenye ( <i>Sorbus intermedia</i> )
Azonosítószám: 0001100MI
Törzsátmérő (1 méteren): 31 cm
Kertészeti szempontból elkerülhetetlenül szükséges fakivágás oka: 100%-ban kiszáradt fa.

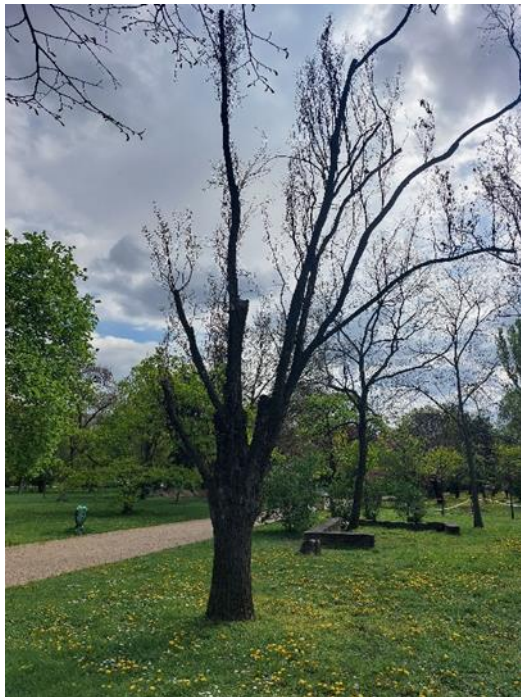
Fafaj (latin): kocsányos tölgy ( <i>Quercus robur</i> 'Fastigiata')
Azonosítószám: 0001538MI
Törzsátmérő (1 méteren): 47 cm
Kertészeti szempontból elkerülhetetlenül szükséges fakivágás oka: 100%-ban kiszáradt fa.

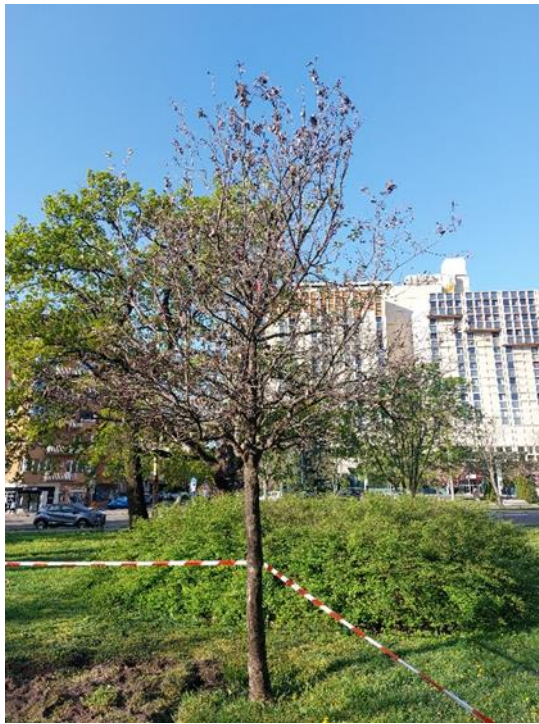
Fafaj (latin): svéd berkenye ( <i>Sorbus intermedia</i> )
Azonosítószám: 0001554MI
Törzsátmérő (1 méteren): 11 cm
Kertészeti szempontból elkerülhetetlenül szükséges fakivágás oka: 100%-ban kiszáradt fa.

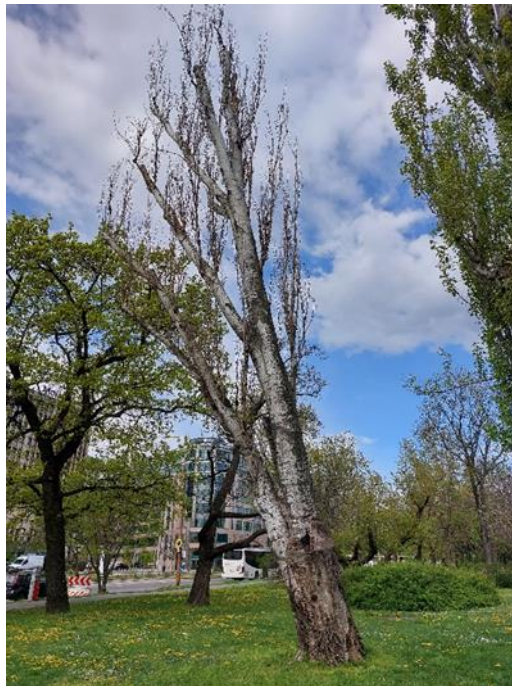
Fafaj (latin): fehér nyár (Populus alba)
Azonosítószám: 0001592MI
Törzsátmérő (1 méteren): 112 cm
Kertészeti szempontból elkerülhetetlenül szükséges fakivágás oka: 100%-ban kiszáradt fa.

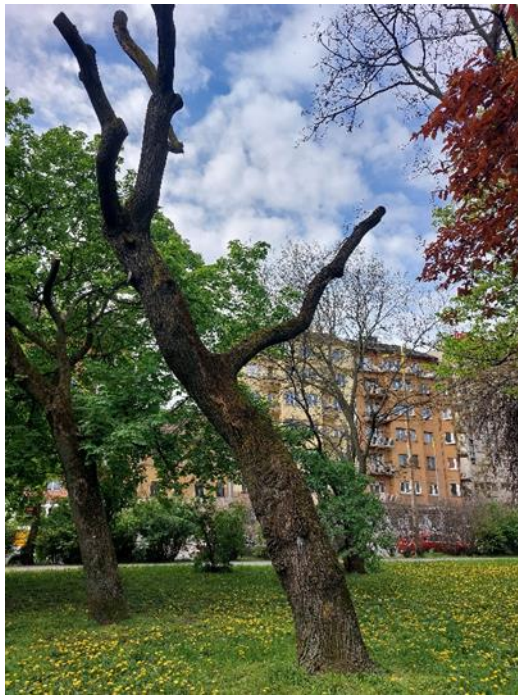
Fafaj (latin): kocsányos tölgy ( <i>Quercus robur</i> )
Azonosítószám: 0001700MI
Törzsátmérő (1 méteren): 66 cm
Kertészeti szempontból elkerülhetetlenül szükséges fakivágás oka: 100%-ban kiszáradt fa.

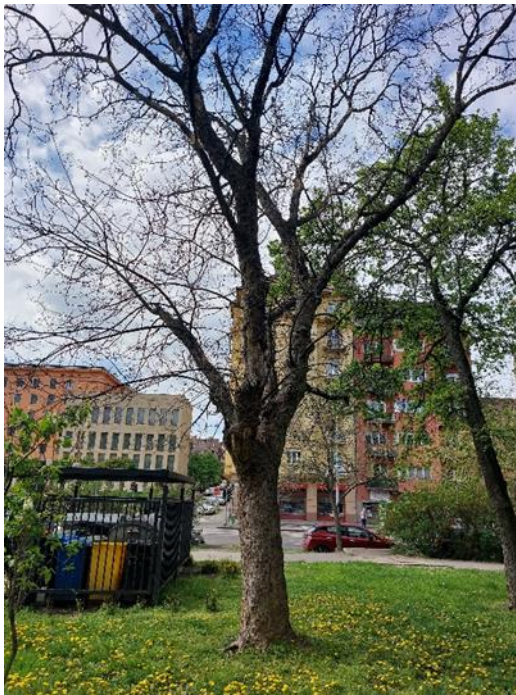
Fafaj (latin): hegyi juhar (Acer pseudoplatanus)
Azonosítószám: 0001704MI
Törzsátmérő (1 méteren): 49 cm
Kertészeti szempontból elkerülhetetlenül szükséges fakivágás oka: 100%-ban kiszáradt fa.

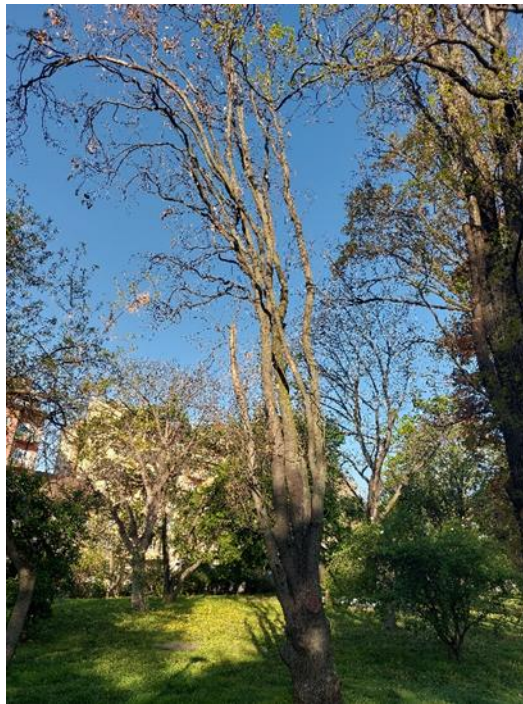
Fafaj (latin): kocsányos tölgy ( <i>Quercus robur</i> 'Fastigiata')
Azonosítószám: 0001709MI
Törzsátmérő (1 méteren): 54 cm
Kertészeti szempontból elkerülhetetlenül szükséges fakivágás oka: 100%-ban kiszáradt fa.

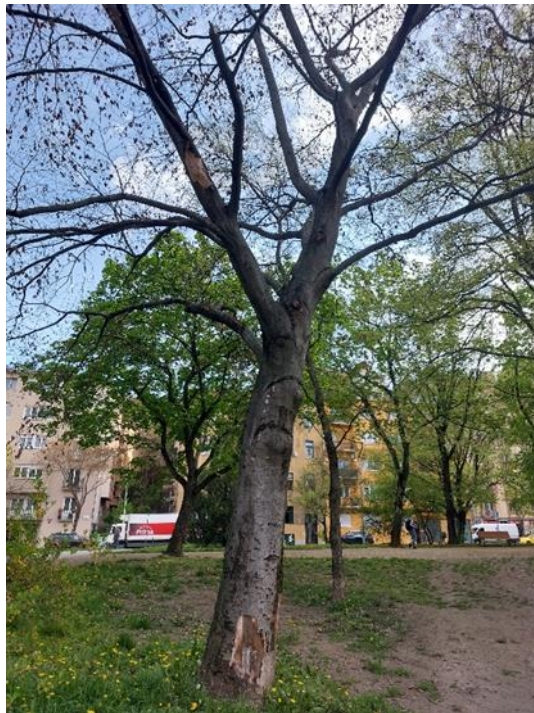
Fafaj (latin): közönséges bükk ( <i>Fagus sylvatica</i> )
Azonosítószám: 0001736SV
Törzsátmérő (1 méteren): 60 cm
Kertészeti szempontból elkerülhetetlenül szükséges fakivágás oka: 100%-ban kiszáradt fa.

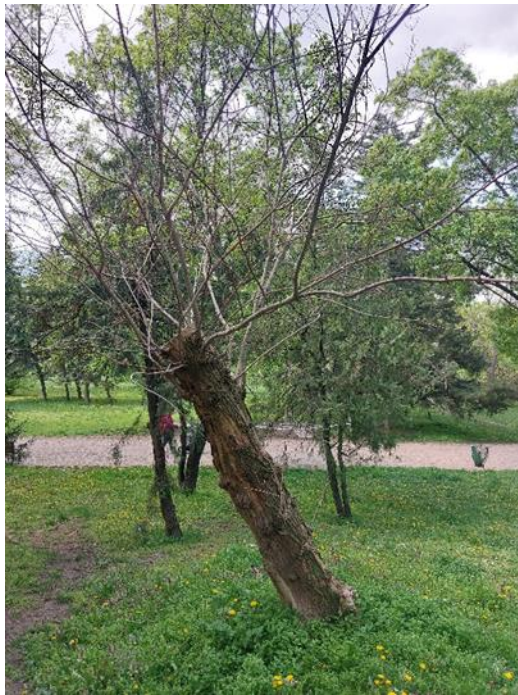
Fafaj (latin): zöld juhar ( <i>Acer negundo</i> )
Azonosítószám: 0001745SV
Törzsátmérő (1 méteren): 25 cm
Kertészeti szempontból elkerülhetetlenül szükséges fakivágás oka: 100%-ban kiszáradt fa.

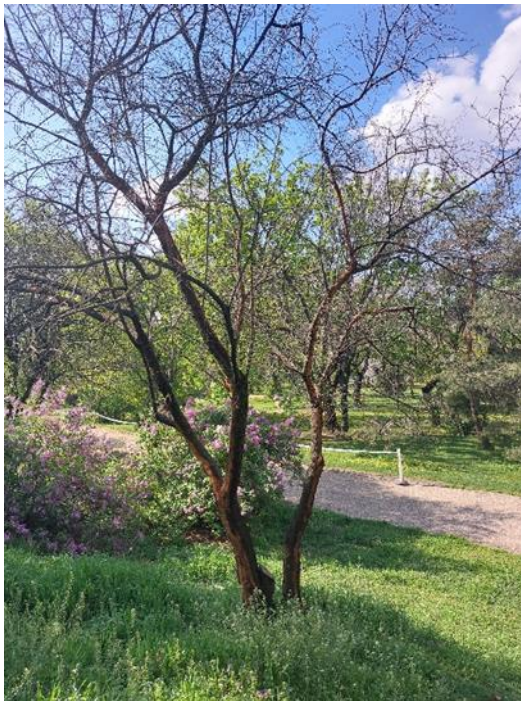
Fafaj (latin): cseresznyeszilva ( <i>Prunus cerasifera</i> )
Azonosítószám: 0001784SV
Törzsátmérő (1 méteren): 16 cm
Kertészeti szempontból elkerülhetetlenül szükséges fakivágás oka: 100%-ban kiszáradt fa.

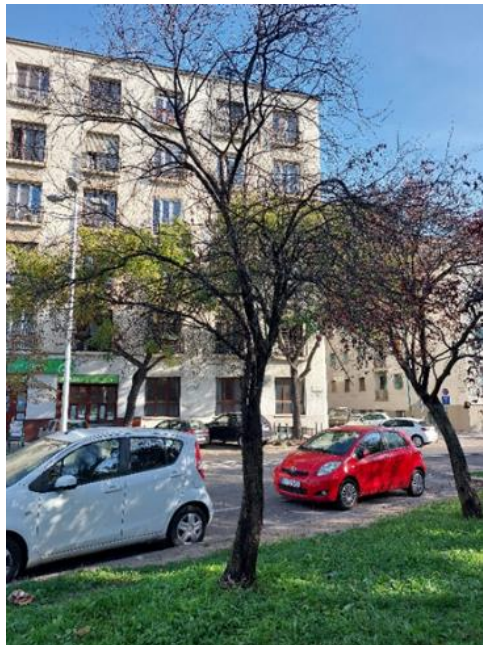
Fafaj (latin): vérszilva ( <i>Prunus cerasifera</i> 'Nigra')
Azonosítószám: 0003679KD
Törzsátmérő (1 méteren): 18 cm
Kertészeti szempontból elkerülhetetlenül szükséges fakivágás oka: 100%-ban kiszáradt fa.

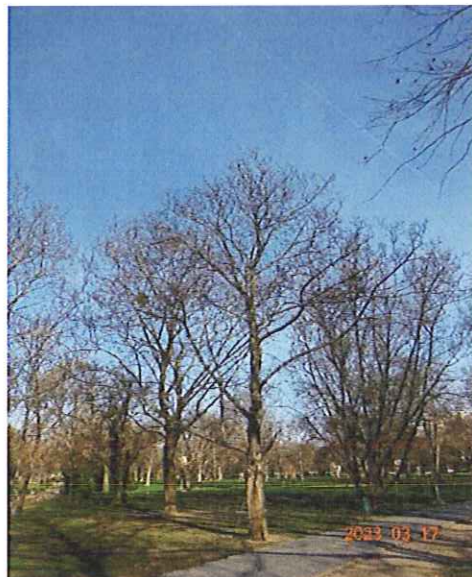
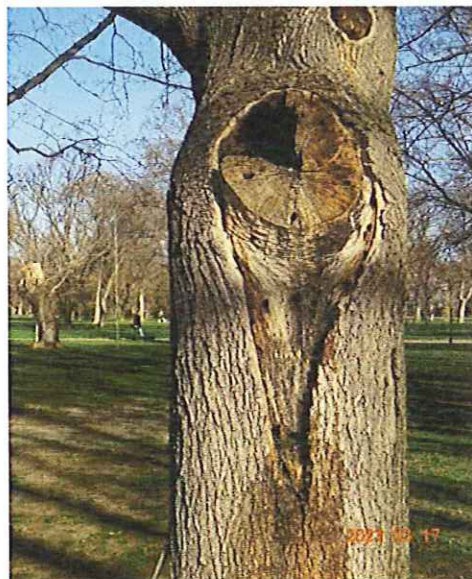
Fa azonosítója:	01VER04024
Fafaj (latin):	Acer campestre
Fafaj (magyar):	Mezei juhar
Famagasság (m):	15
Törzs magasság (m):	2,2
Törzs átmérő 1 m-en (cm):	41
Törzs terület 1 m-en (cm):	129
Korona átmérő (m):	8

<b>Diagnózis:</b>	
<b>A gyökérszövet állapota:</b>	<b>1</b>
A gyökérszövet erős, legalább 50%-os károsodása, nagyon rossz feltételekkel rendelkező termőhelyen.	
nagy sérülés, nagy korhadás, nagy odú, tömörödött

<b>A gyökérnyak állapota:</b>	<b>1</b>
A gyökérszövet erős, legalább 50%-os károsodása, nagyon rossz feltételekkel rendelkező termőhelyen.	
nagy sérülés, nagy korhadás, nagy odú, rovar-, kis gomba termőtest, kártétel

<b>A törzs állapota:</b>	<b>1</b>
A törzs előrehaladottan károsult, korhadt, odvas (statikai vagy tápanyagellátási funkcióját nem képes ellátni).	
nagy sérülés, nagy kéregleválás, nagy hancshiány, nagy korhadás, nagy odú, korhadékvíz szivárgás, sok ághelyeseb, kevés beforrt sebhely, mély repedés, kis rovar-, kis gomba termőtest, kártétel

<b>A koronaalap állapota:</b>	<b>2</b>
Erős koronakárosodás (50% felett)	
nagy sérülés, korhadás, kis odú

<b>A korona állapota:</b>	<b>3</b>
Jelentős lombvesztés (26-50%)	
keves ágcsont, kevés ághelyeseb, enyhén vitalitása csökkent, fattyúhajtások, nagy sérült-, nagy korhadt-, odvas-, sok száraz-, több keresztbenövő- ág, rovar-kártétel

<b>A vizuális vizsgálat értékelése:</b>	
A fa jelenlegi állapotában balesetveszélyes, a veszélyhelyzet ápoló célzatú kertészeti beavatkozással nem, kizárólag a fa kivágásával hárrható el.

<b>Egészségügyi értéke (0-5):</b>	<b>1</b>
Sürgősen lecsarélendő állapota vagy károsodás veszélye miatt	
<b>Ápoltsági értéke (1-5):</b>	<b>2</b>
<b>Következő favizsgálat ideje (év múlva):</b>	<b>0</b>
<b>Megtarthatósági mutató (0-100%):</b>	<b>1,0</b>
<b>Favizsgáló:</b>	Weisz János BKM - FŐKERT Kertészeti Divízió

<b>Kezelési javaslat:</b>
<b>KIVÁGÁS</b>

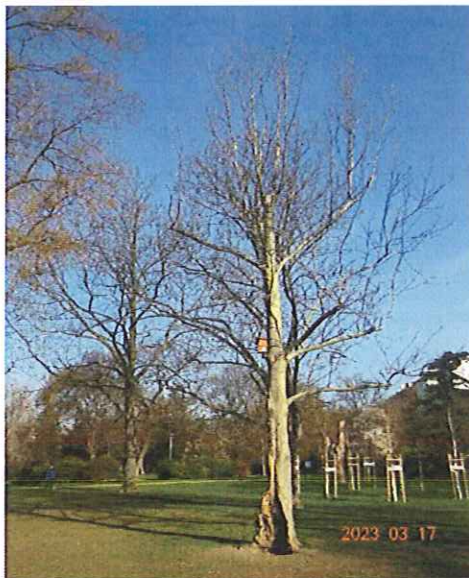
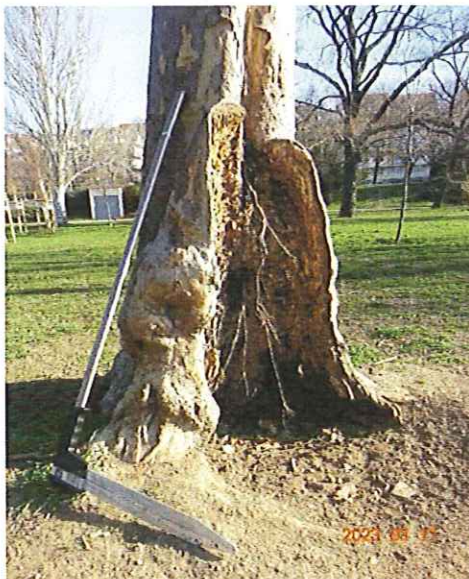
Fa azonosítója:	01VER06075
Fafaj (latin):	Platanus × hispanica
Fafaj (magyar):	Közönséges platán
Famagasság (m):	14
Törzs magasság (m):	3
Törzs átmérő 1 m-en (cm):	45
Törzs kerület 1 m-en (cm):	141
Korona átmérő (m):	7

Diagnózis:	
<b>A gyökérzet állapota:</b>	<b>1</b>
A gyökérzet erős, legalább 50%-os károsodása, nagyon rossz feltételekkel rendelkező termőhelyen.	
nagy sérülés, nagy korhadás, nagy odú

<b>A gyökérnyak állapota:</b>	<b>1</b>
A gyökérzet erős, legalább 50%-os károsodása, nagyon rossz feltételekkel rendelkező termőhelyen.	
nagy sérülés, nagy korhadás, nagy odú

<b>A törzs állapota:</b>	<b>1</b>
A törzs előrehaladottan károsult, korhadt, óvvas (statikai vagy tápanyagellátási funkcióját nem képes ellátni).	
nagy sérülés, nagy kéregleválás, nagy háncshiány, nagy korhadás, nagy odú, mély repedés, nagy rovar-, kis gomba termőtest, kártétel

<b>A koronaalap állapota:</b>	<b>3</b>
Jelentős lombvesztés (26-50%)	
sérülés

<b>A korona állapota:</b>	<b>2</b>
Erős koronakárosodás (50% felett)	
ifjított, kevés ághelyeseb, sok harkály vajta odú, sok fattyúhajtás, rovar- kártétel

<b>A vizuális vizsgálat értékelése:</b>
A fa jelenlegi állapotában balesetveszélyes, a veszélyhelyzet ápoló célzatú kertészeti beavatkozással nem, kizárólag a fa kivágásával hárrítható el.

<b>Egészségügyi értéke (0-5):</b>	<b>1</b>
Sürgősen lecserélendő állapota vagy károsodás veszélye miatt	
<b>Ápoltsági értéke (1-5):</b>	<b>1</b>
<b>Következő favizsgálat ideje (év múlva):</b>	<b>0</b>
<b>Megtarthatósági mutató (0-100%):</b>	<b>1,0</b>
<b>Favizsgáló:</b>	Weisz János BKM - FŐKERT Kertészeti Divízió

<b>Kezelési javaslat:</b>
KIVÁGÁS

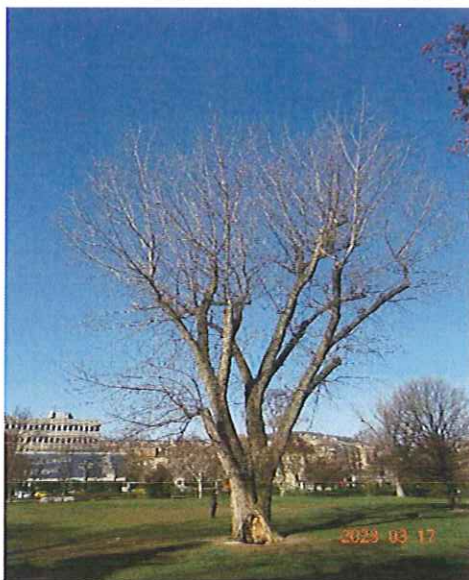
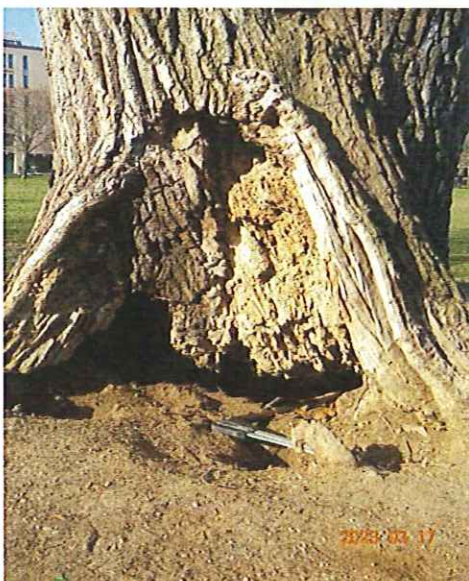
Fa azonosítója:	01VER10062
Fafaj (latin):	Populus x euramericana
Fafaj (magyar):	Nemes nyár
Famagasság (m):	25
Törzs magasság (m):	1,5
Törzs átmérő 1 m-en (cm):	160
Törzs kerület 1 m-en (cm):	502
Korona átmérő (m):	20

<b>Diagnózis:</b>	
<b>A gyökérszét állapota:</b>	<b>1</b>
A gyökérszét erős, legalább 50%-os károsodása, nagyon rossz feltételekkel rendelkező termőhelyen.	
nagy sérülés, nagy korhadás, nagy odú, bolygatott

<b>A gyökérnyak állapota:</b>	<b>1</b>
A gyökérszét erős, legalább 50%-os károsodása, nagyon rossz feltételekkel rendelkező termőhelyen.	
nagy sérülés, nagy korhadás, nagy odú, nagy rovar-, kis gomba termőtest, kártétel

<b>A törzs állapota:</b>	<b>1</b>
A törzs előrehaladottan károsult, korhadt, odvas (statikai vagy tápanyagellátási funkcióját nem képes ellátni).	
nagy sérülés, nagy kéregleválás, nagy háncshiány, nagy korhadás, nagy odú, nagy rovar-, kis gomba termőtest, kártétel

<b>A koronaalap állapota:</b>	<b>3</b>
Jelentős lombvesztés (26-50%)	
sérülés

<b>A korona állapota:</b>	<b>3</b>
Jelentős lombvesztés (26-50%)	
csonkolt, ághelyesbek, nagy sérült-, korhadt-, odvas-, sok száraz-, villás elágazású- ág, erőteljesen epifiton növényvel benőtt, rovar-, kis gomba termőtest, kártétel

<b>A vizuális vizsgálat értékelése:</b>	
A fa jelenlegi állapotában balesetveszélyes, a veszélyhelyzet ápoló célzatú kertészeti beavatkozással nem, kizárólag a fa kivágásával hárrható el.

<b>Egészségügyi értéke (0-5):</b>	<b>1</b>
Sürgősen lecserélendő állapota vagy károsodás veszélye miatt	
<b>Ápoltsági értéke (1-5):</b>	<b>1</b>
<b>Következő favizsgálat ideje (év múlva):</b>	<b>0</b>
<b>Megtarthatósági mutató (0-100%):</b>	<b>1,2</b>
<b>Favizsgáló:</b>	Weisz János BKM - FŐKERT Kertészeti Divízió

<b>Kezelési javaslat:</b>	
<b>KIVÁGÁS</b>

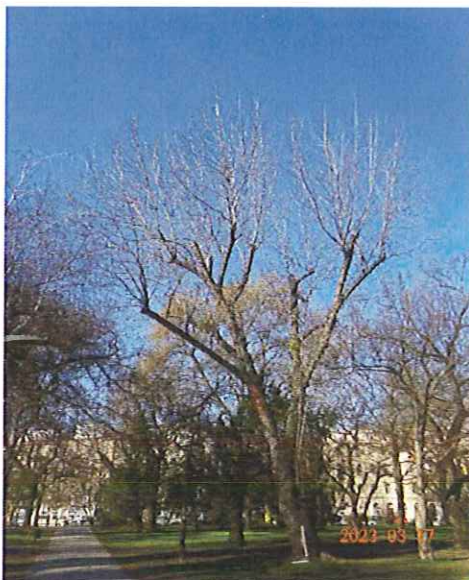
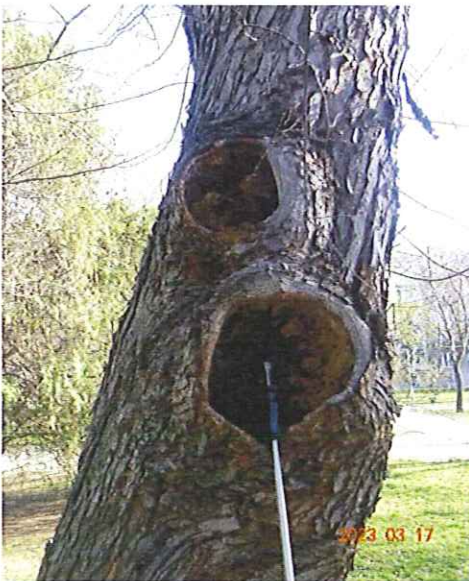
Fa azonosítója:	01VER16047
Fafaj (latin):	Acer saccharinum
Fafaj (magyar):	Ezüst juhar
Famagasság (m):	26
Törzs magasság (m):	4
Törzs átmérő 1 m-en (cm):	95
Törzs kerület 1 m-en (cm):	298
Korona átmérő (m):	14

<b>Diagnózis:</b>	
<b>A gyökérszék állapota:</b>	<b>1</b>
A gyökérszék erős, legalább 50%-os károsodása, nagyon rossz feltételekkel rendelkező termőhelyen.	
nagy sérülés, nagy korhadás, nagy odú, sok a felszínre került, enyhén a talajfelszín megemelte, tömörödött

<b>A gyökérnyak állapota:</b>	<b>2</b>
A gyökérszéken és/vagy a gyökérnyakon látható erős felszíni károsodás, jelentősen kedvezőtlen termőhelyen.	
nagy sérülés, korhadás

<b>A törzs állapota:</b>	<b>1</b>
A törzs előrehaladottan károsult, korhadt, odvas (statikai vagy tápanyagellátási funkcióját nem képes ellátni).	
nagy sérülés, nagy kéregleválás, nagy háncshiány, nagy korhadás, nagy odú, ferde növekedésű, nagy rovar-, kis gomba termőtest, kártétel

<b>A koronaalap állapota:</b>	<b>3</b>
Jelentős lombveszteség (26-50%)	
sérülés, kevés fattyúhajtás

<b>A korona állapota:</b>	<b>2</b>
Erős koronakárosodás (50% felett)	
ágcsonkok, ifjított, ághelysebek, enyhén külpontos, vitalitása csökkent, fattyúhajtások, nagy sérült-, nagy korhadt-, nagy odvas-, sok száraz-, sok keresztbenővő-, villás elágazású-, egy pontból kitörő több-ág, erőteljesen epifiton növényvel benőtt, nagy rovar-, kis gomba termőtest, kártétel

<b>A vizuális vizsgálat értékelése:</b>	
A fa jelenlegi állapotában balesetveszélyes, az ápolási munkák elvégzésével a kockázat elhárítható, azonban a fa hosszútávon nem fenntartható.

<b>Egészségügyi értéke (0-5):</b>	<b>1</b>
Sürgősen lecsernélendő állapota vagy károsodás veszélye miatt	
<b>Ápoltsági értéke (1-5):</b>	<b>1</b>
<b>Következő favizsgálat ideje (év múlva):</b>	<b>0</b>
<b>Megtarthatósági mutató (0-100%):</b>	<b>3,2</b>
<b>Favizsgáló:</b>	Weisz János BKM - FŐKERT Kertészeti Divízió

<b>Kezelési javaslat:</b>	
<b>KIVÁGÁS</b>
