Fa azonosítója:	10JASZ0703009
Fafaj (latin):	Ailanthus altissima
Fafaj (magyar):	Mirigyes bálványfa
Famagasság (m):	7
Törzs magasság (m):	0,2
Törzs átmérő 1 m-en (cm):	38 (16+22)
Törzs kerület 1 m-en (cm):	119 (50+69)
Korona átmérő (m):	6

Megrendelő:	BKM - FŐKERT Kertészeti Divízió
Helység:	Bp. X.ker. Jászberényi út 55.
Vizsgálat időpontja:	2023.04.14

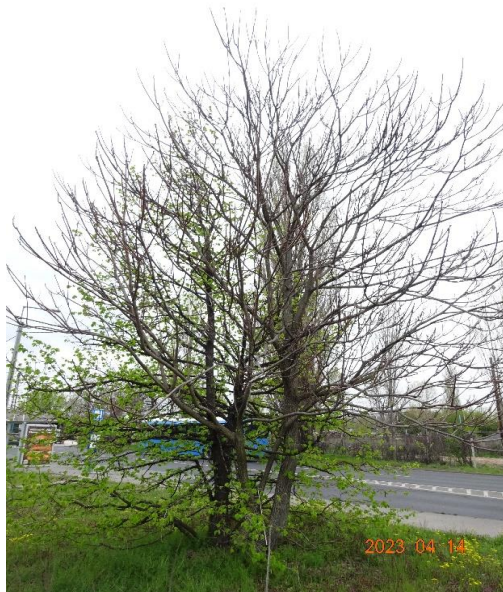
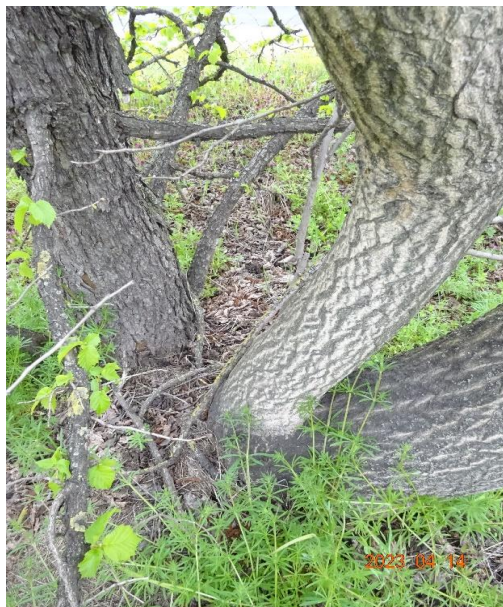
Diagnózis:	
A gyökérszet állapota:	2
A gyökérszeten és/vagy a gyökérnyakon látható erős felszíni károsodás, jelentősen kedvezőtlen termőhelyen.	
sérülés, korhadás, fejlődése korlátolt

A gyökérnyak állapota:	3
A gyökérszeten és/vagy a gyökérnyakon látható kisebb károsodások, csekély hibákkal rendelkező termőhelyen.	
kis sérülés, kis korhadás

A törzs állapota:	4
Kisméretű károsodás (felszíni sebek).	
kis sérülés, enyhén ferde növekedésű

A koronaalap állapota:	4
A lombvesztés 11-25 % közötti	
kis sérülés

A korona állapota:	3
Jelentős lombvesztés (26-50%)	
kevés ágcsont, kevés ághelyeseb, féloldalhas, külpontos, fejlődése a szomszédos fa miatt korlátolt, fattyúhajtások, sérült-, kis korhadt-, száraz-, több keresztbenövő-, egy pontból kitörő több- ág

A vizuális vizsgálat értékelése:
Nem fahelyben növő, nem fasori ültetésű, hanem magoncként, gyökérsarjként fejlődő fa. Az élet- és balesetveszély megszüntetése, valamint az anyagi kár elkerülése érdekében a fa kivágása javasolt.

Egészségügyi értéke (0-5):	2
A fa egy évtizeden belül lecserélendő	
Apoltsági értéke (1-5):	3
Következő favizsgálat ideje (év múlva):	0
Megtarthatósági mutató (0-100%):	51,2
Favizsgáló:	Szabó Apor Örs BKM - FŐKERT Kertészeti Divízió

Kezelési javaslat:
KIVÁGÁS
