## Egyszerűsített környezetbiztonsági adatlap:

Budapest, VI. Andrásy út 126  
(29633/2)

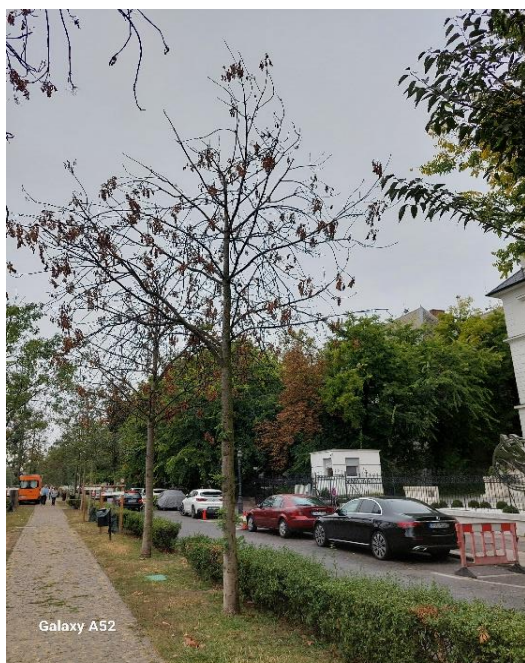
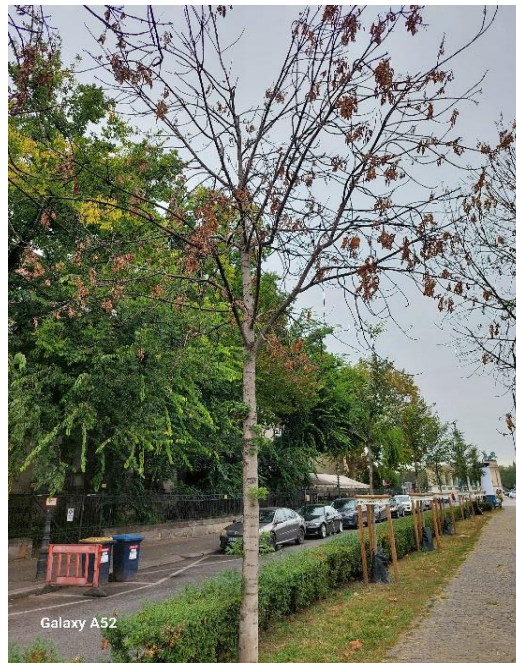
<b>Faj (latin):</b>	Fraxinus excelsior 'Westhof's Glorie'
<b>Azonosító szám:</b>	06AND152009
<b>Törzsátmérő (1m-en):</b>	16 cm
<b>Kertészeti szempontból elkerülhetetlenül szükséges fakivágások</b>	<b>Kiszáradt fa - balesetveszélyes</b>
<b>aka(i):</b>	<b>Előrehaladottan leromlott egészségi állapot - balesetveszélyes</b>
	<b>Folyamatos közlekedésbiztonságot, objektumot veszélyeztető elhelyezkedés, állapot</b>
	<b>Viharban súlyosan megsérült és/vagy balesetveszélyessé vált</b>
A fa állapotleromlása és/vagy veszélyeztetése oly mértékű, mely ápoló célzatú kertészeti beavatkozással már nem javítható. Azonnali kivágása vált indokoltá.

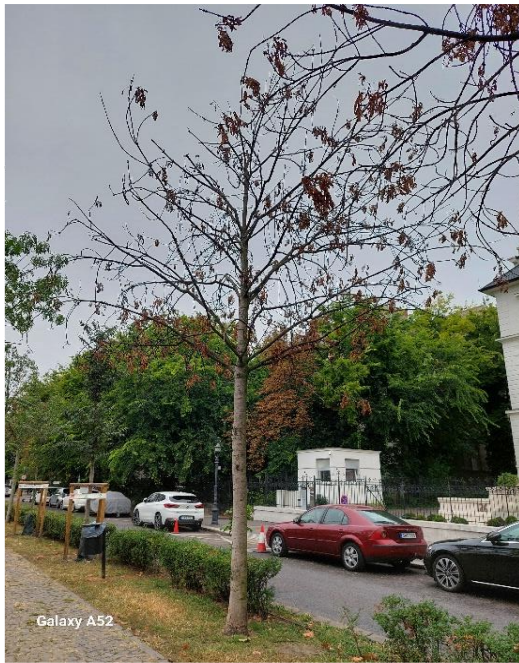
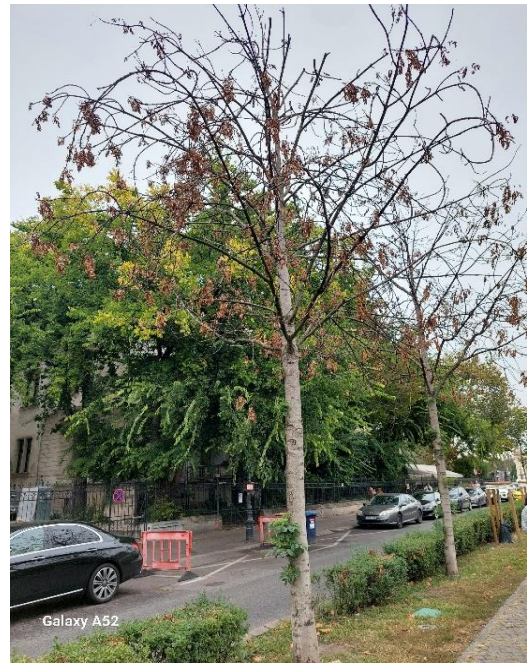
<b>Faj (latin):</b>	Fraxinus excelsior 'Westhof's Glorie'
<b>Azonosító szám:</b>	06AND152008
<b>Törzsátmérő (1m-en):</b>	18 cm
<b>Kertészeti szempontból elkerülhetetlenül szükséges fakivágások</b>	<b>Kiszáradt fa - balesetveszélyes</b>
<b>aka(i):</b>	<b>Előrehaladottan leromlott egészségi állapot - balesetveszélyes</b>
	<b>Folyamatos közlekedésbiztonságot, objektumot veszélyeztető elhelyezkedés, állapot</b>
	<b>Viharban súlyosan megsérült és/vagy balesetveszélyessé vált</b>
A fa állapotleromlása és/vagy veszélyeztetése oly mértékű, mely ápoló célzatú kertészeti beavatkozással már nem javítható. Azonnali kivágása vált indokoltá.

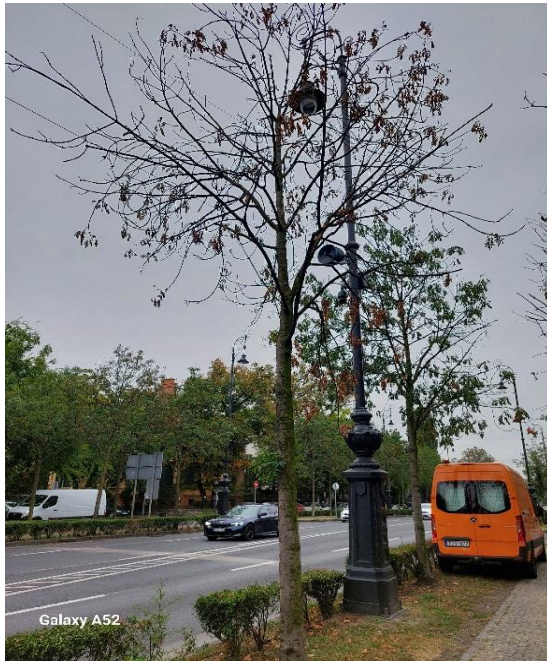
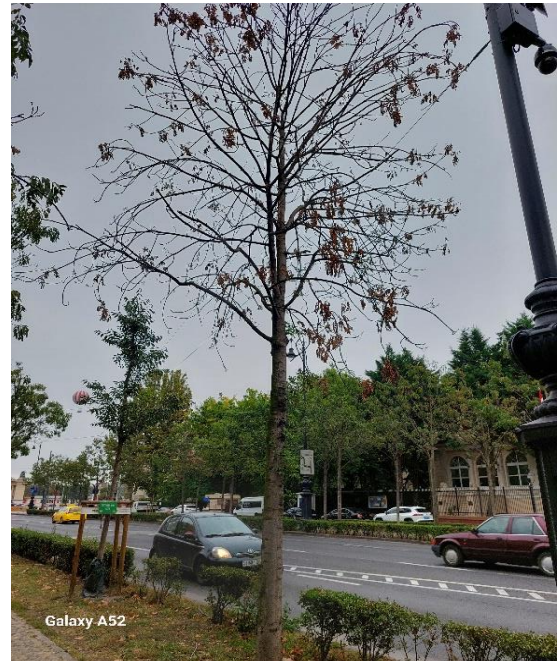
<b><u>Faj (latin):</u></b>	Fraxinus excelsior 'Westhof's Glorie'
<b><u>Azonosító szám:</u></b>	06AND154003
<b><u>Törzsátmérő (1m-en):</u></b>	20 cm
<b><u>Kertészeti szempontból elkerülhetetlenül szükséges fakivágások</u></b>	<b>Kiszáradt fa - balesetveszélyes</b>
<b><u>aka(i):</u></b>	<b>Előrehaladottan leromlott egészségi állapot - balesetveszélyes</b>
	<b>Folyamatos közlekedésbiztonságot, objektumot veszélyeztető elhelyezkedés, állapot</b>
	<b>Viharban súlyosan megsérült és/vagy balesetveszélyessé vált</b>
A fa állapotleromlása és/vagy veszélyeztetése oly mértékű, mely ápoló célzatú kertészeti beavatkozással már nem javítható. Azonnali kivágása vált indokoltá.

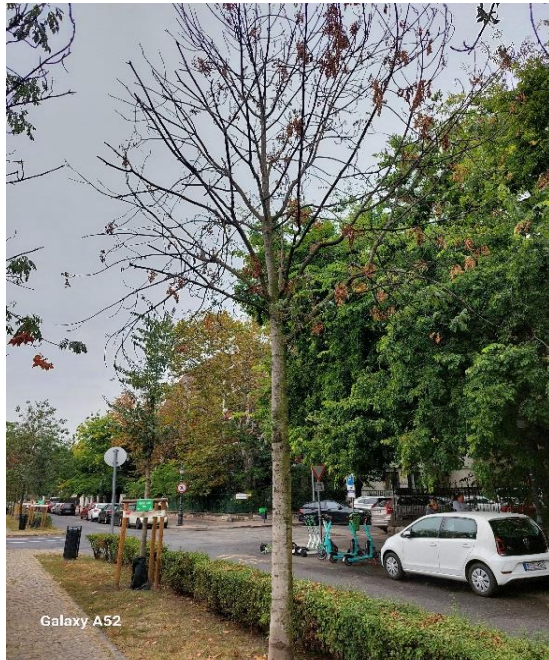
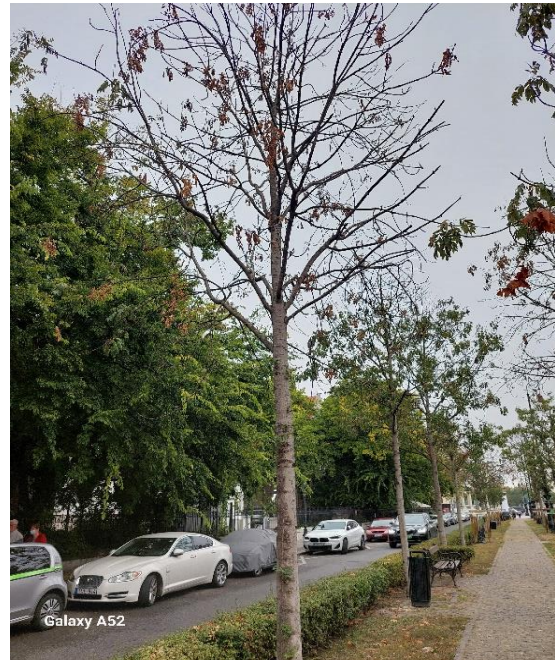
<b>Faj (latin):</b>	Fraxinus excelsior 'Westhof's Glorie'
<b>Azonosító szám:</b>	06AND152002
<b>Törzsátmérő (1m-en):</b>	19 cm
<b>Kertészeti szempontból elkerülhetetlenül szükséges fakivágások</b>	<b>Kiszáradt fa - balesetveszélyes</b>
<b>aka(i):</b>	<b>Előrehaladottan leromlott egészségi állapot - balesetveszélyes</b>
	<b>Folyamatos közlekedésbiztonságot, objektumot veszélyeztető elhelyezkedés, állapot</b>
	<b>Viharban súlyosan megsérült és/vagy balesetveszélyessé vált</b>
A fa állapotleromlása és/vagy veszélyeztetése oly mértékű, mely ápoló célzatú kertészeti beavatkozással már nem javítható. Azonnali kivágása vált indokoltá.

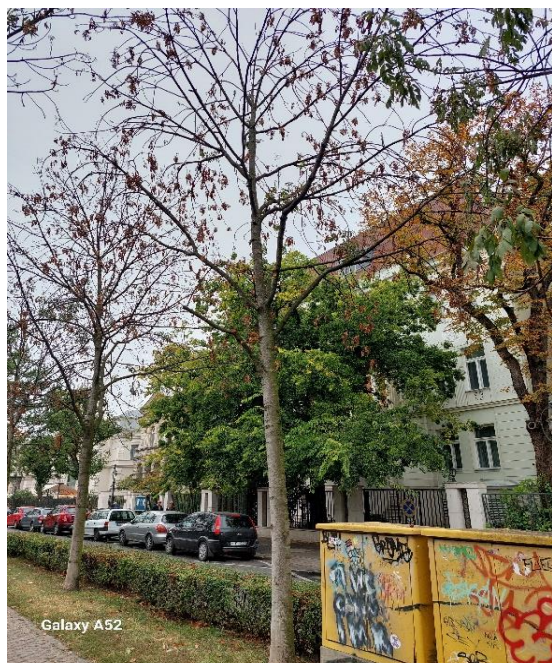
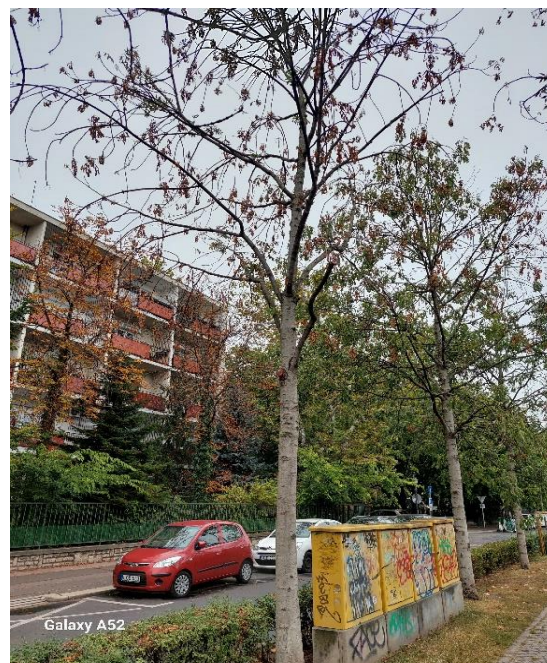
<b>Faj (latin):</b>	Fraxinus excelsior 'Westhof's Glorie'
<b>Azonosító szám:</b>	06AND142022
<b>Törzsátmérő (1m-en):</b>	18 cm
<b>Kertészeti szempontból elkerülhetetlenül szükséges fakivágások</b>	<b>Kiszáradt fa - balesetveszélyes</b>
<b>aka(i):</b>	<b>Előrehaladottan leromlott egészségi állapot - balesetveszélyes</b>
	<b>Folyamatos közlekedésbiztonságot, objektumot veszélyeztető elhelyezkedés, állapot</b>
	<b>Viharban súlyosan megsérült és/vagy balesetveszélyessé vált</b>
A fa állapotleromlása és/vagy veszélyeztetése oly mértékű, mely ápoló célzatú kertészeti beavatkozással már nem javítható. Azonnali kivágása vált indokoltá.

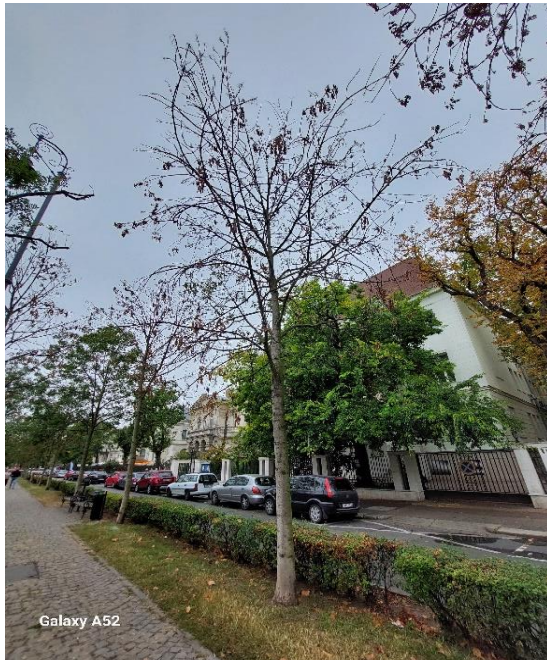
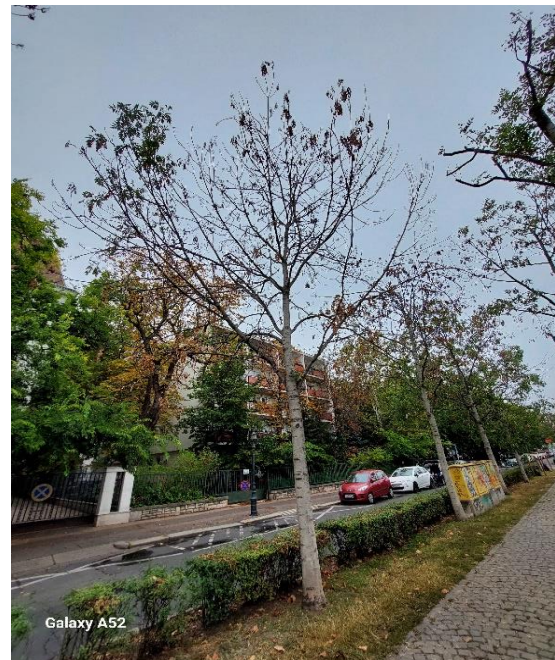
<b>Faj (latin):</b>	Fraxinus excelsior 'Westhof's Glorie'
<b>Azonosító szám:</b>	06AND142021
<b>Törzsátmérő (1m-en):</b>	20 cm
<b>Kertészeti szempontból elkerülhetetlenül szükséges fakivágások</b>	<b>Kiszáradt fa - balesetveszélyes</b>
<b>aka(i):</b>	<b>Előrehaladottan leromlott egészségi állapot - balesetveszélyes</b>
	<b>Folyamatos közlekedésbiztonságot, objektumot veszélyeztető elhelyezkedés, állapot</b>
	<b>Viharban súlyosan megsérült és/vagy balesetveszélyessé vált</b>
A fa állapotleromlása és/vagy veszélyeztetése oly mértékű, mely ápoló célzatú kertészeti beavatkozással már nem javítható. Azonnali kivágása vált indokoltá.

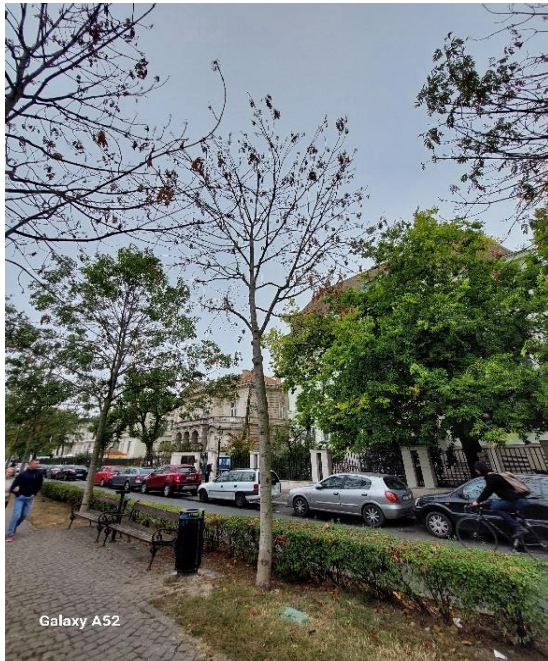
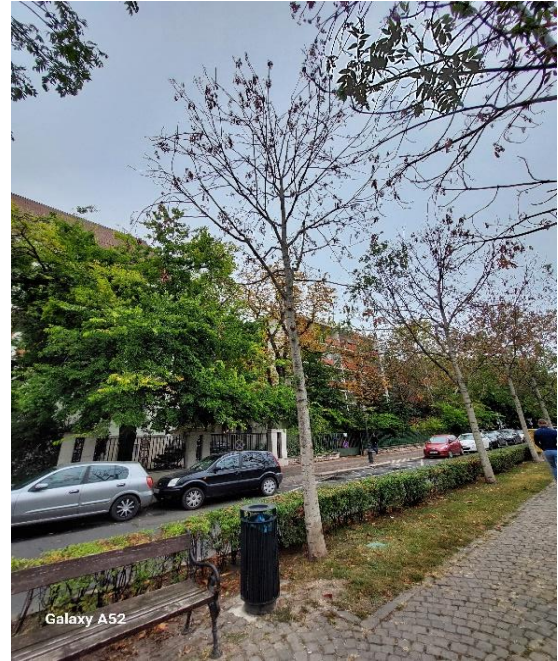
<b>Faj (latin):</b>	Fraxinus excelsior 'Westhof's Glorie'
<b>Azonosító szám:</b>	06AND142020
<b>Törzsátmérő (1m-en):</b>	17 cm
<b>Kertészeti szempontból elkerülhetetlenül szükséges fakivágások</b>	<b>Kiszáradt fa - balesetveszélyes</b>
<b>aka(i):</b>	<b>Előrehaladottan leromlott egészségi állapot - balesetveszélyes</b>
	<b>Folyamatos közlekedésbiztonságot, objektumot veszélyeztető elhelyezkedés, állapot</b>
	<b>Viharban súlyosan megsérült és/vagy balesetveszélyessé vált</b>
A fa állapotleromlása és/vagy veszélyeztetése oly mértékű, mely ápoló célzatú kertészeti beavatkozással már nem javítható. Azonnali kivágása vált indokoltá.

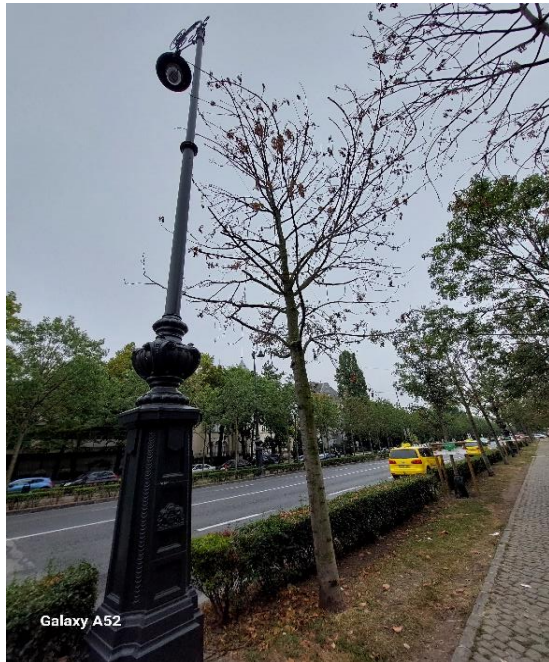
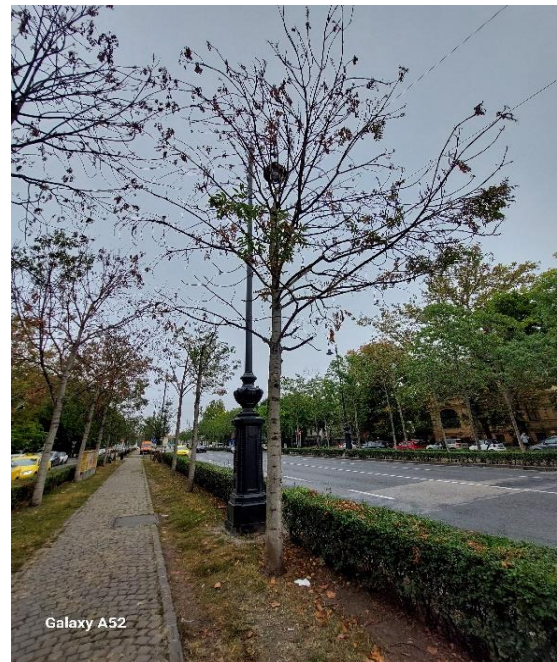
<b><u>Faj (latin):</u></b>	Fraxinus excelsior 'Westhof's Glorie'
<b><u>Azonosító szám:</u></b>	06AND144019
<b><u>Törzsátmérő (1m-en):</u></b>	20 cm
<b><u>Kertészeti szempontból elkerülhetetlenül szükséges fakivágások</u></b>	<b>Kiszáradt fa - balesetveszélyes</b>
<b><u>aka(i):</u></b>	<b>Előrehaladottan leromlott egészségi állapot - balesetveszélyes</b>
	<b>Folyamatos közlekedésbiztonságot, objektumot veszélyeztető elhelyezkedés, állapot</b>
	<b>Viharban súlyosan megsérült és/vagy balesetveszélyessé vált</b>
A fa állapotleromlása és/vagy veszélyeztetése oly mértékű, mely ápoló célzatú kertészeti beavatkozással már nem javítható. Azonnali kivágása vált indokoltá.

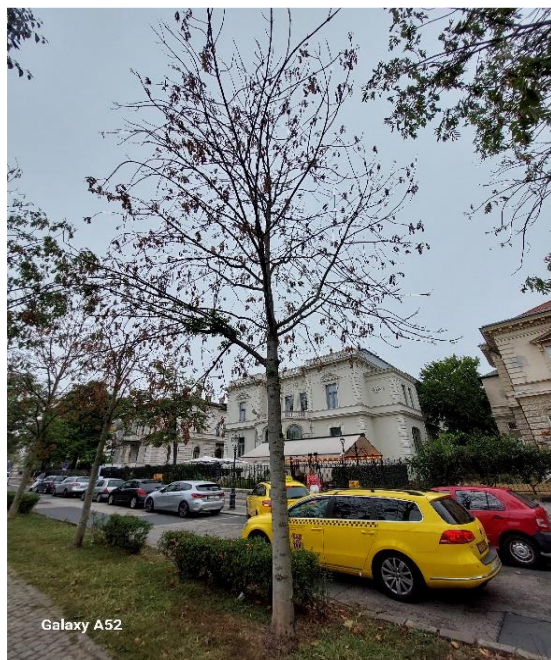
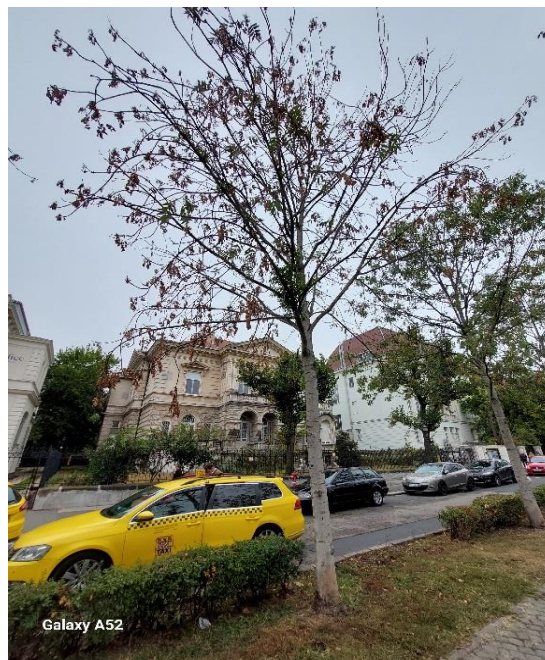
<b>Faj (latin):</b>	Fraxinus excelsior 'Westhof's Glorie'
<b>Azonosító szám:</b>	06AND142012
<b>Törzsátmérő (1m-en):</b>	18 cm
<b>Kertészeti szempontból elkerülhetetlenül szükséges fakivágások</b>	<b>Kiszáradt fa - balesetveszélyes</b>
	<b>Előrehaladottan leromlott egészségi állapot - balesetveszélyes</b>
	<b>Folyamatos közlekedésbiztonságot, objektumot veszélyeztető elhelyezkedés, állapot</b>
<b>aka(i):</b>	<b>Viharban súlyosan megsérült és/vagy balesetveszélyessé vált</b>
A fa állapotleromlása és/vagy veszélyeztetése oly mértékű, mely ápoló célzatú kertészeti beavatkozással már nem javítható. Azonnali kivágása vált indokoltá.

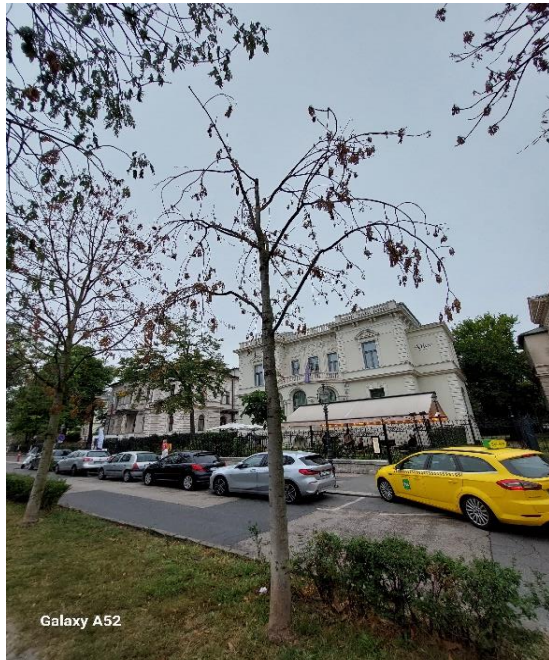
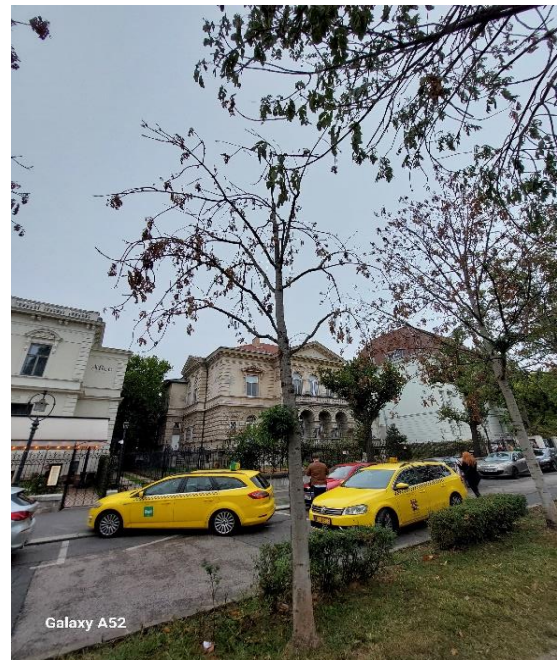
<b>Faj (latin):</b>	Fraxinus excelsior 'Westhof's Glorie'
<b>Azonosító szám:</b>	06AND142011
<b>Törzsátmérő (1m-en):</b>	16 cm
<b>Kertészeti szempontból elkerülhetetlenül szükséges fakivágások</b>	<b>Kiszáradt fa - balesetveszélyes</b>
<b>aka(i):</b>	<b>Előrehaladottan leromlott egészségi állapot - balesetveszélyes</b>
	<b>Folyamatos közlekedésbiztonságot, objektumot veszélyeztető elhelyezkedés, állapot</b>
	<b>Viharban súlyosan megsérült és/vagy balesetveszélyessé vált</b>
A fa állapotleromlása és/vagy veszélyeztetése oly mértékű, mely ápoló célzatú kertészeti beavatkozással már nem javítható. Azonnali kivágása vált indokoltá.

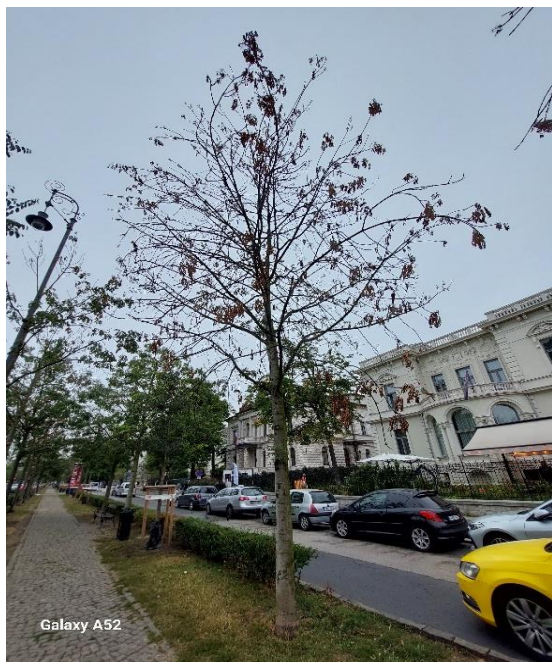
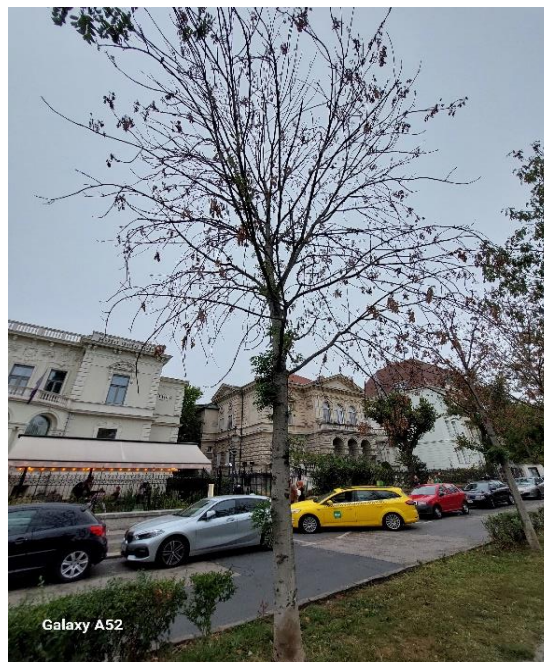
<b>Faj (latin):</b>	Fraxinus excelsior 'Westhof's Glorie'
<b>Azonosító szám:</b>	06AND142010
<b>Törzsátmérő (1m-en):</b>	20 cm
<b>Kertészeti szempontból elkerülhetetlenül szükséges fakivágások</b>	<b>Kiszáradt fa - balesetveszélyes</b>
<b>aka(i):</b>	<b>Előrehaladottan leromlott egészségi állapot - balesetveszélyes</b>
	<b>Folyamatos közlekedésbiztonságot, objektumot veszélyeztető elhelyezkedés, állapot</b>
	<b>Viharban súlyosan megsérült és/vagy balesetveszélyessé vált</b>
A fa állapotleromlása és/vagy veszélyeztetése oly mértékű, mely ápoló célzatú kertészeti beavatkozással már nem javítható. Azonnali kivágása vált indokoltá.

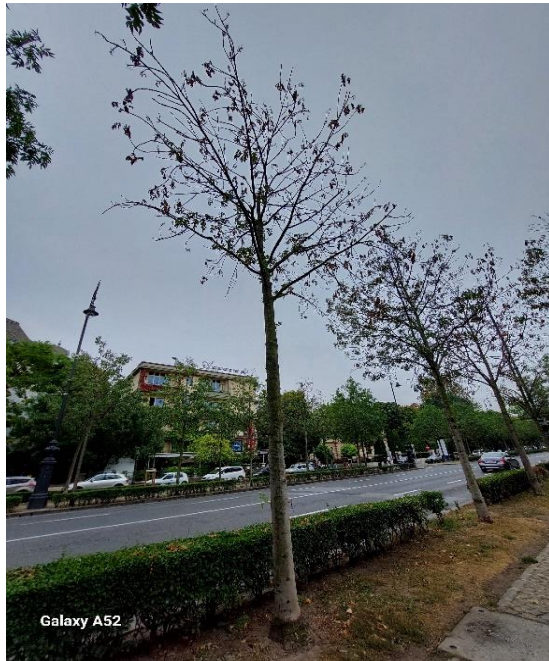
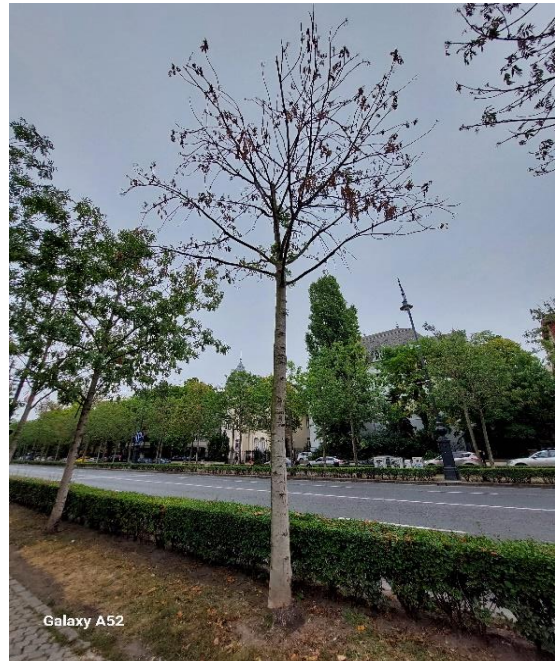
<u>Faj (latin):</u>	Fraxinus excelsior 'Westhof's Glorie'
<u>Azonosító szám:</u>	06AND144006
<u>Törzsátmérő (1m-en):</u>	18 cm
<u>Kertészeti szempontból elkerülhetetlenül szükséges fakivágások</u>	<b>Kiszáradt fa - balesetveszélyes</b>
<u>aka(i):</u>	<b>Előrehaladottan leromlott egészségi állapot - balesetveszélyes</b>
	<b>Folyamatos közlekedésbiztonságot, objektumot veszélyeztető elhelyezkedés, állapot</b>
	<b>Viharban súlyosan megsérült és/vagy balesetveszélyessé vált</b>
A fa állapotleromlása és/vagy veszélyeztetése oly mértékű, mely ápoló célzatú kertészeti beavatkozással már nem javítható. Azonnali kivágása vált indokoltá.

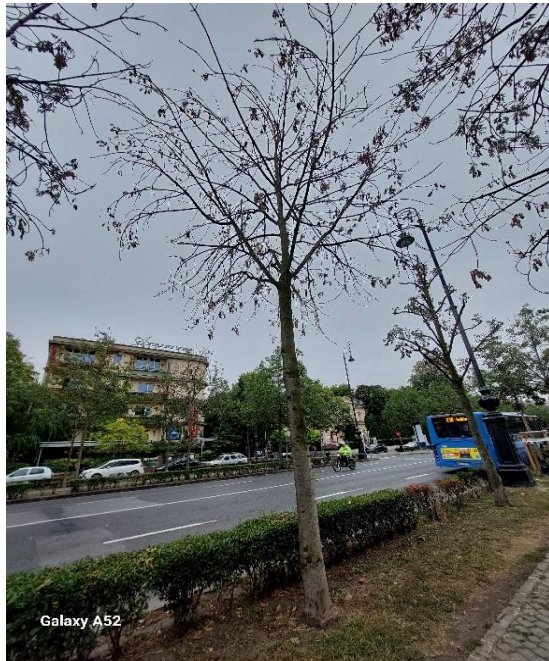
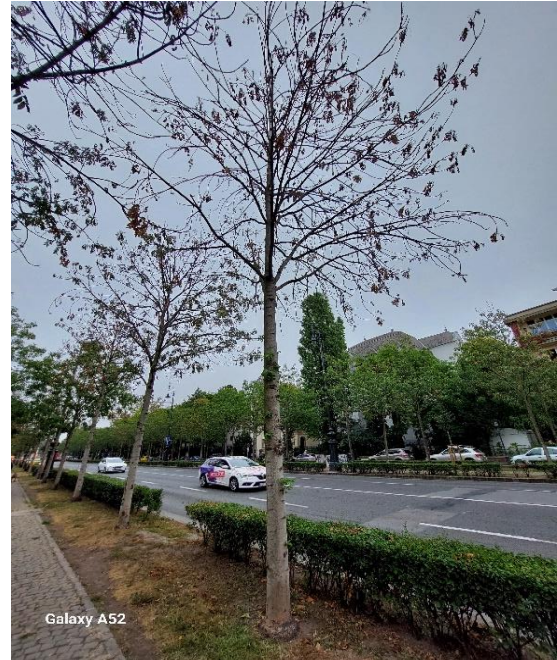
<b>Faj (latin):</b>	Fraxinus excelsior 'Westhof's Glorie'
<b>Azonosító szám:</b>	06AND144004
<b>Törzsátmérő (1m-en):</b>	19 cm
<b>Kertészeti szempontból elkerülhetetlenül szükséges fakivágások</b>	<b>Kiszáradt fa - balesetveszélyes</b>
<b>aka(i):</b>	<b>Előrehaladottan leromlott egészségi állapot - balesetveszélyes</b>
	<b>Folyamatos közlekedésbiztonságot, objektumot veszélyeztető elhelyezkedés, állapot</b>
	<b>Viharban súlyosan megsérült és/vagy balesetveszélyessé vált</b>
A fa állapotleromlása és/vagy veszélyeztetése oly mértékű, mely ápoló célzatú kertészeti beavatkozással már nem javítható. Azonnali kivágása vált indokoltá.

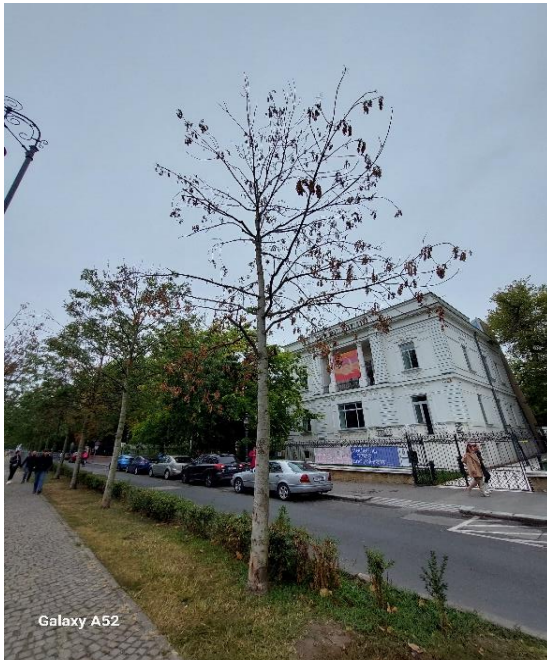
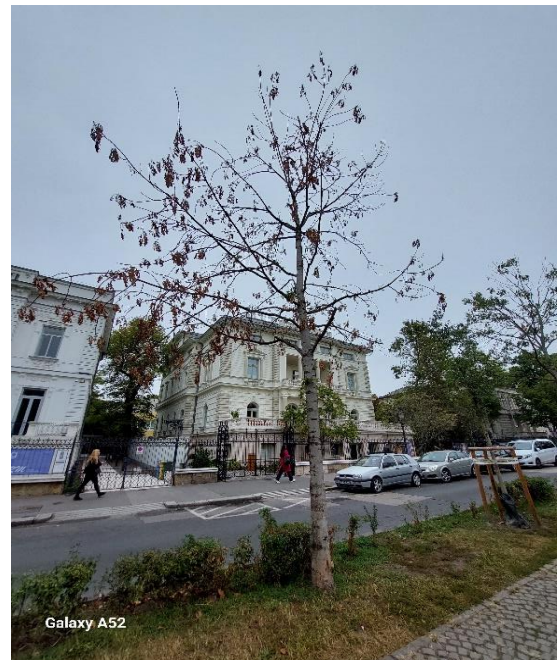
<b><u>Faj (latin):</u></b>	Fraxinus excelsior 'Westhof's Glorie'
<b><u>Azonosító szám:</u></b>	06AND132017
<b><u>Törzsátmérő (1m-en):</u></b>	18 cm
<b><u>Kertészeti szempontból elkerülhetetlenül szükséges fakivágások</u></b>	<b>Kiszáradt fa - balesetveszélyes</b>
<b><u>aka(i):</u></b>	<b>Előrehaladottan leromlott egészségi állapot - balesetveszélyes</b>
	<b>Folyamatos közlekedésbiztonságot, objektumot veszélyeztető elhelyezkedés, állapot</b>
	<b>Viharban súlyosan megsérült és/vagy balesetveszélyessé vált</b>
A fa állapotleromlása és/vagy veszélyeztetése oly mértékű, mely ápoló célzatú kertészeti beavatkozással már nem javítható. Azonnali kivágása vált indokoltá.

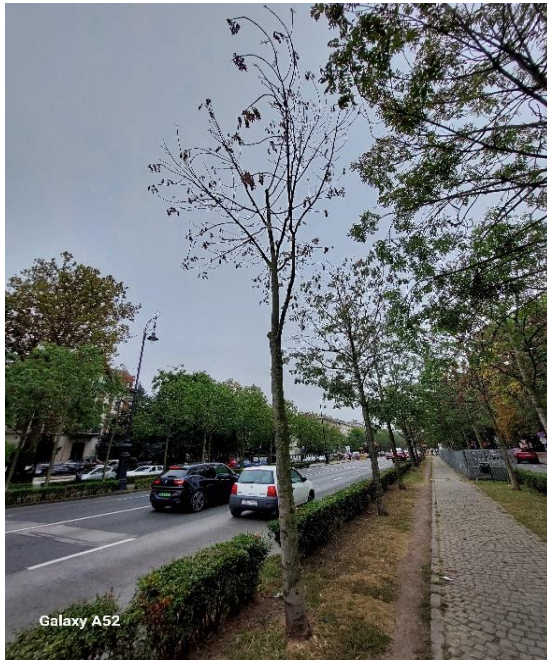
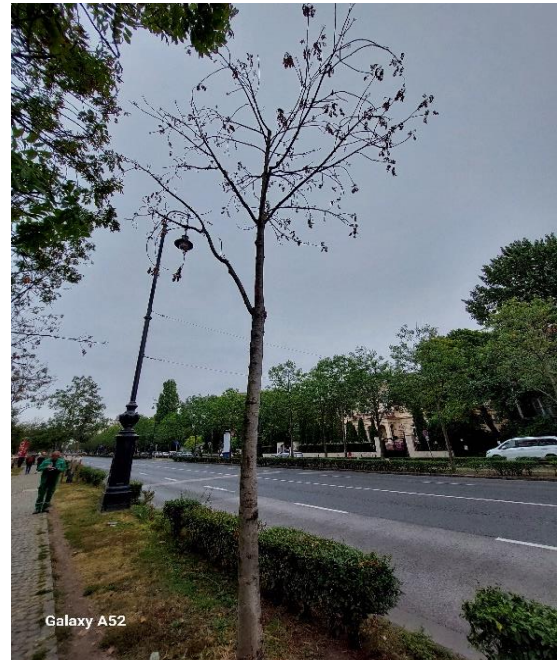
<u>Faj (latin):</u>	Fraxinus excelsior 'Westhof's Glorie'
<u>Azonosító szám:</u>	06AND134011
<u>Törzsátmérő (1m-en):</u>	16 cm
<u>Kertészeti szempontból elkerülhetetlenül szükséges fakivágások</u>	Kiszáradt fa - balesetveszélyes
	Előrehaladottan leromlott egészségi állapot - balesetveszélyes
	Folyamatos közlekedésbiztonságot, objektumot veszélyeztető elhelyezkedés, állapot
<u>aka(i):</u>	Viharban súlyosan megsérült és/vagy balesetveszélyessé vált
A fa állapotleromlása és/vagy veszélyeztetése oly mértékű, mely ápoló célzatú kertészeti beavatkozással már nem javítható. Azonnali kivágása vált indokoltá.

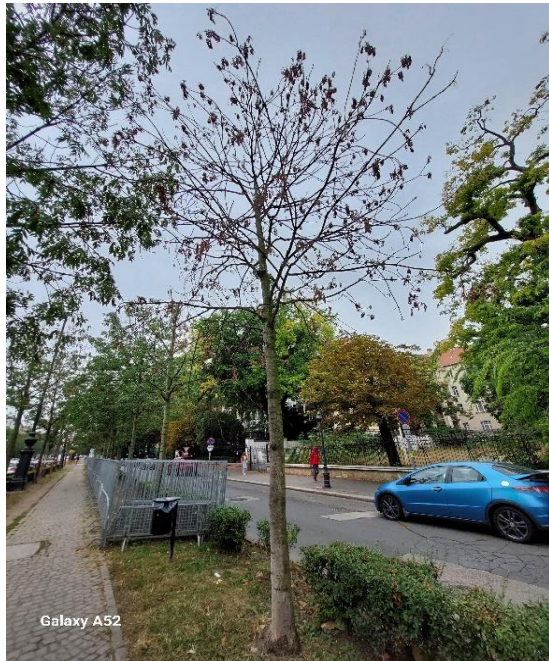
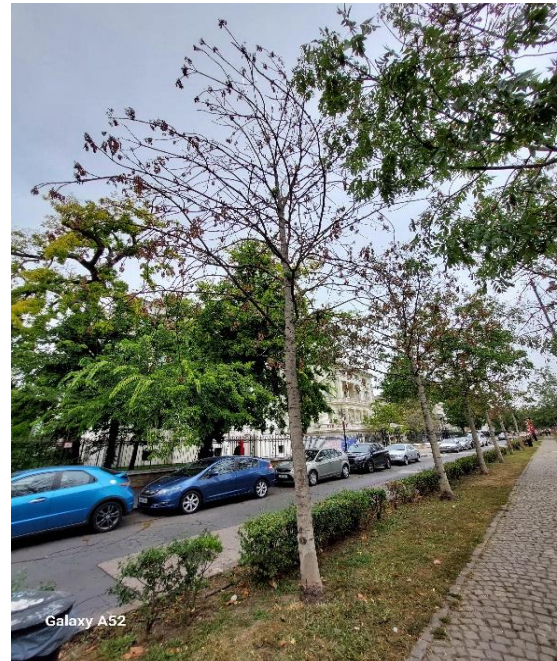
<b>Faj (latin):</b>	Fraxinus excelsior 'Westhof's Glorie'
<b>Azonosító szám:</b>	06AND132013
<b>Törzsátmérő (1m-en):</b>	16 cm
<b>Kertészeti szempontból elkerülhetetlenül szükséges fakivágások aka(i):</b>	Kiszáradt fa - balesetveszélyes Előrehaladottan leromlott egészségi állapot - balesetveszélyes Folyamatos közlekedésbiztonságot, objektumot veszélyeztető elhelyezkedés, állapot Viharban súlyosan megsérült és/vagy balesetveszélyessé vált
A fa állapotleromlása és/vagy veszélyeztetése oly mértékű, mely ápoló célzatú kertészeti beavatkozással már nem javítható. Azonnali kivágása vált indokoltá.

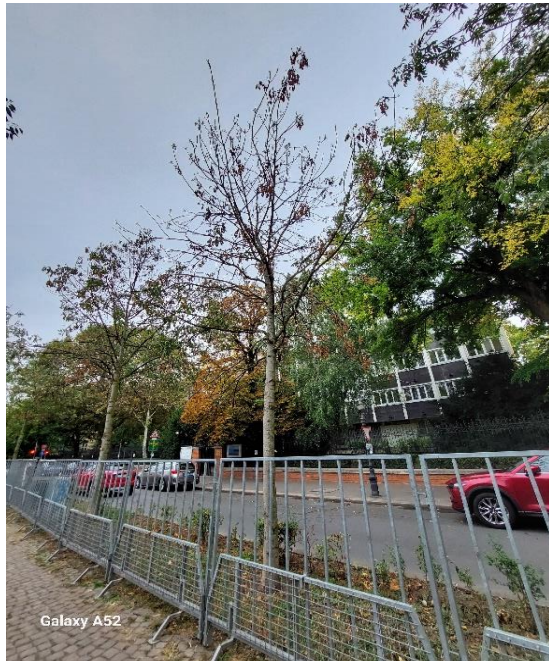
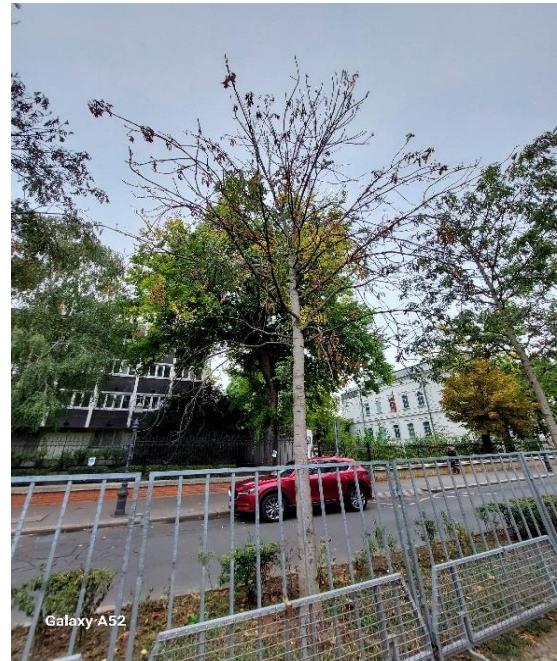
<b>Faj (latin):</b>	Fraxinus excelsior 'Westhof's Glorie'
<b>Azonosító szám:</b>	06AND132008
<b>Törzsátmérő (1m-en):</b>	17 cm
<b>Kertészeti szempontból elkerülhetetlenül szükséges fakivágások</b>	<b>Kiszáradt fa - balesetveszélyes</b>
<b>aka(i):</b>	<b>Előrehaladottan leromlott egészségi állapot - balesetveszélyes</b>
	<b>Folyamatos közlekedésbiztonságot, objektumot veszélyeztető elhelyezkedés, állapot</b>
	<b>Viharban súlyosan megsérült és/vagy balesetveszélyessé vált</b>
A fa állapotleromlása és/vagy veszélyeztetése oly mértékű, mely ápoló célzatú kertészeti beavatkozással már nem javítható. Azonnali kivágása vált indokoltá.

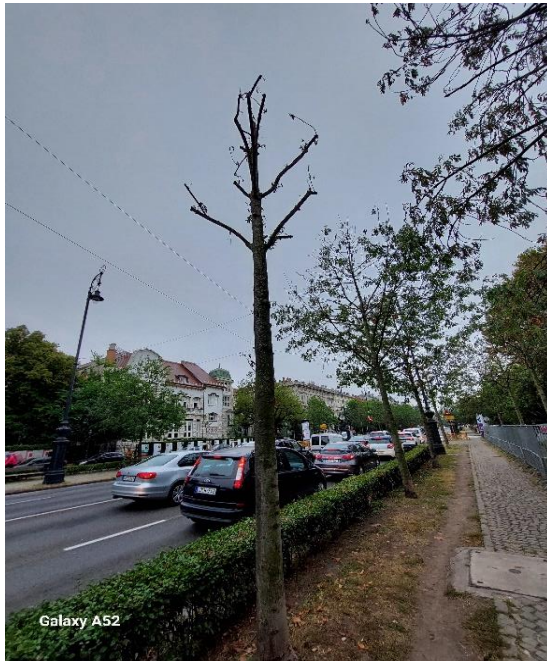
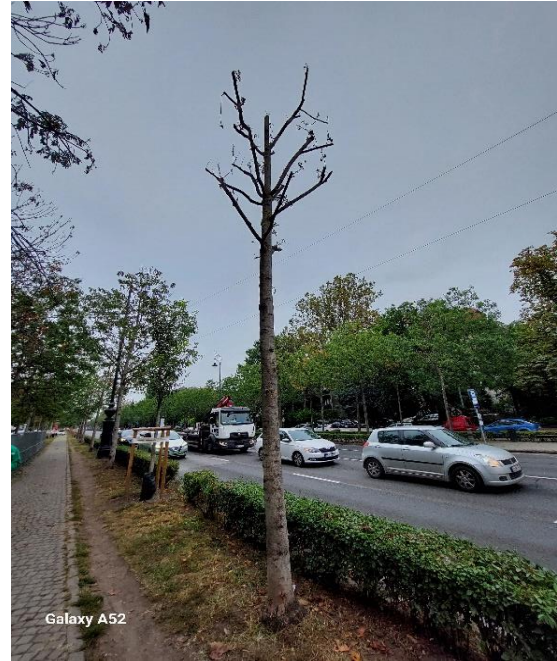
<b>Faj (latin):</b>	Fraxinus excelsior 'Westhof's Glorie'
<b>Azonosító szám:</b>	06AND134004
<b>Törzsátmérő (1m-en):</b>	18 cm
<b>Kertészeti szempontból elkerülhetetlenül szükséges fakivágások</b>	<b>Kiszáradt fa - balesetveszélyes</b>
<b>aka(i):</b>	<b>Előrehaladottan leromlott egészségi állapot - balesetveszélyes</b>
	<b>Folyamatos közlekedésbiztonságot, objektumot veszélyeztető elhelyezkedés, állapot</b>
	<b>Viharban súlyosan megsérült és/vagy balesetveszélyessé vált</b>
A fa állapotleromlása és/vagy veszélyeztetése oly mértékű, mely ápoló célzatú kertészeti beavatkozással már nem javítható. Azonnali kivágása vált indokoltá.

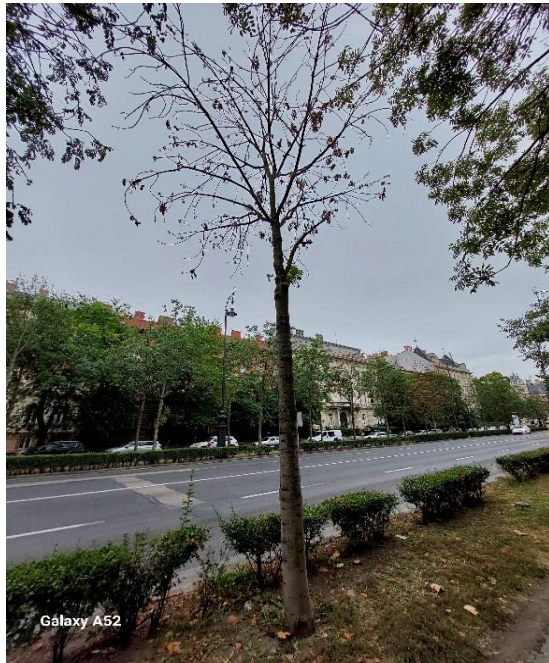
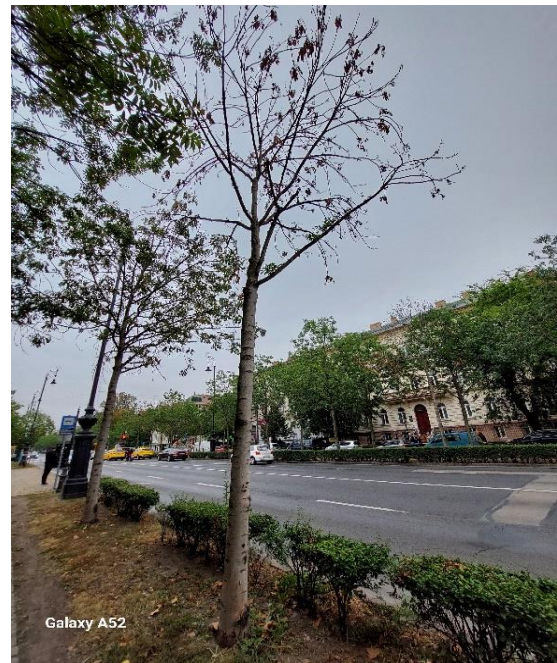
<u>Faj (latin):</u>	Fraxinus excelsior 'Westhof's Glorie'
<u>Azonosító szám:</u>	06AND124018
<u>Törzsátmérő (1m-en):</u>	18 cm
<u>Kertészeti szempontból elkerülhetetlenül szükséges fakivágások</u>	<b>Kiszáradt fa - balesetveszélyes</b>
<u>aka(i):</u>	<b>Előrehaladottan leromlott egészségi állapot - balesetveszélyes</b>
	<b>Folyamatos közlekedésbiztonságot, objektumot veszélyeztető elhelyezkedés, állapot</b>
	<b>Viharban súlyosan megsérült és/vagy balesetveszélyessé vált</b>
A fa állapotleromlása és/vagy veszélyeztetése oly mértékű, mely ápoló célzatú kertészeti beavatkozással már nem javítható. Azonnali kivágása vált indokoltá.

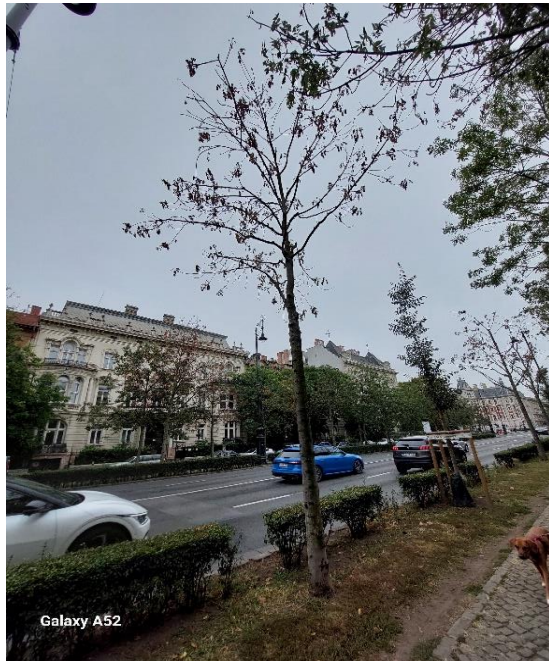
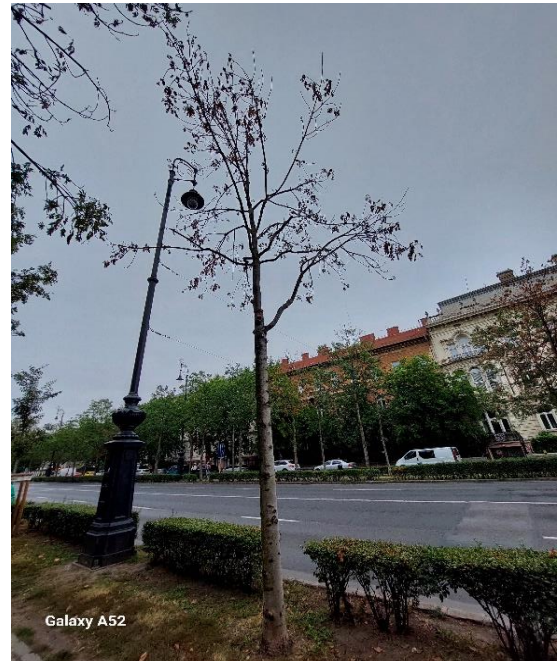
<b>Faj (latin):</b>	Fraxinus excelsior 'Westhof's Glorie'
<b>Azonosító szám:</b>	06AND124013
<b>Törzsátmérő (1m-en):</b>	17 cm
<b>Kertészeti szempontból elkerülhetetlenül szükséges fakivágások</b>	<b>Kiszáradt fa - balesetveszélyes</b>
<b>aka(i):</b>	<b>Előrehaladottan leromlott egészségi állapot - balesetveszélyes</b>
	<b>Folyamatos közlekedésbiztonságot, objektumot veszélyeztető elhelyezkedés, állapot</b>
	<b>Viharban súlyosan megsérült és/vagy balesetveszélyessé vált</b>
A fa állapotleromlása és/vagy veszélyeztetése oly mértékű, mely ápoló célzatú kertészeti beavatkozással már nem javítható. Azonnali kivágása vált indokoltá.

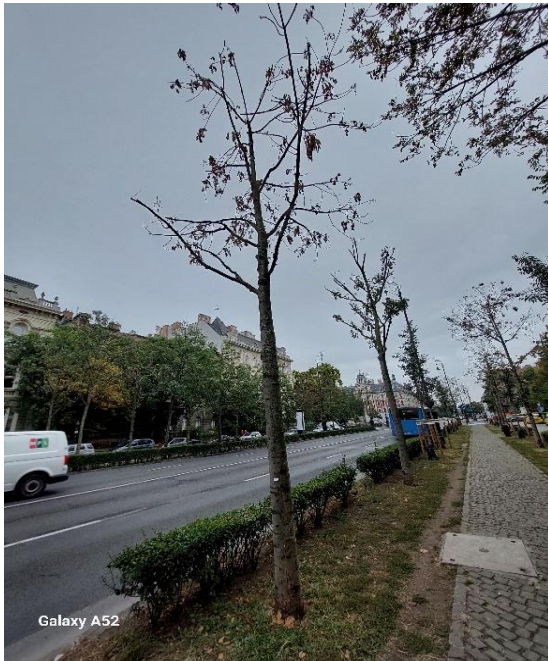
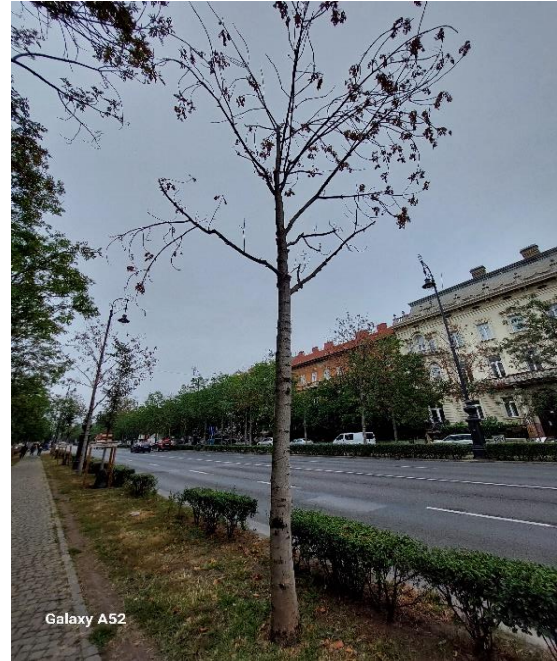
<u>Faj (latin):</u>	Fraxinus excelsior 'Westhof's Glorie'
<u>Azonosító szám:</u>	06AND124010
<u>Törzsátmérő (1m-en):</u>	19 cm
<u>Kertészeti szempontból elkerülhetetlenül szükséges fakivágások</u>	<b>Kiszáradt fa - balesetveszélyes</b>
<u>aka(i):</u>	<b>Előrehaladottan leromlott egészségi állapot - balesetveszélyes</b>
	<b>Folyamatos közlekedésbiztonságot, objektumot veszélyeztető elhelyezkedés, állapot</b>
	<b>Viharban súlyosan megsérült és/vagy balesetveszélyessé vált</b>
A fa állapotleromlása és/vagy veszélyeztetése oly mértékű, mely ápoló célzatú kertészeti beavatkozással már nem javítható. Azonnali kivágása vált indokoltá.

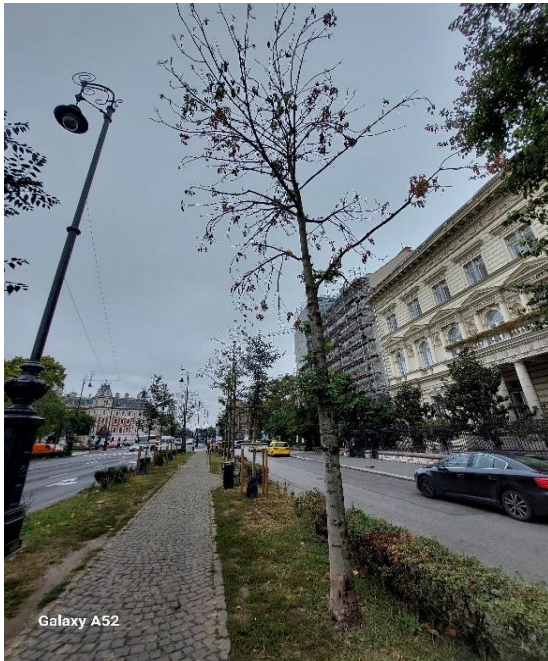
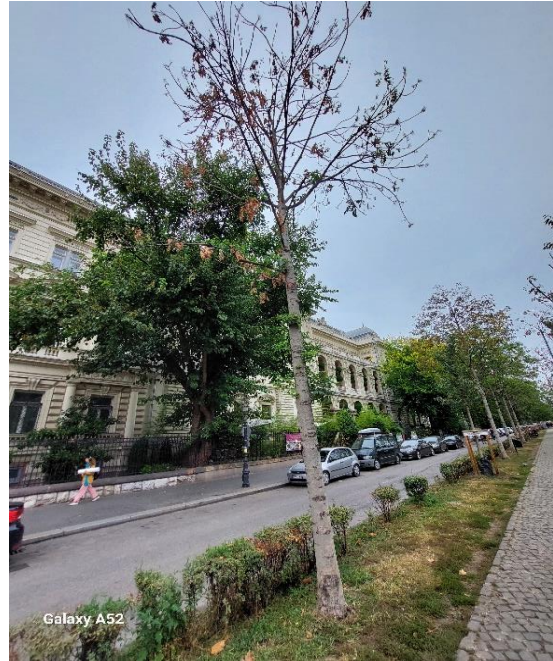
<b>Faj (latin):</b>	Fraxinus excelsior 'Westhof's Glorie'
<b>Azonosító szám:</b>	06AND122008
<b>Törzsátmérő (1m-en):</b>	18 cm
<b>Kertészeti szempontból elkerülhetetlenül szükséges fakivágások</b>	<b>Kiszáradt fa - balesetveszélyes</b>
<b>aka(i):</b>	<b>Előrehaladottan leromlott egészségi állapot - balesetveszélyes</b>
	<b>Folyamatos közlekedésbiztonságot, objektumot veszélyeztető elhelyezkedés, állapot</b>
	<b>Viharban súlyosan megsérült és/vagy balesetveszélyessé vált</b>
A fa állapotleromlása és/vagy veszélyeztetése oly mértékű, mely ápoló célzatú kertészeti beavatkozással már nem javítható. Azonnali kivágása vált indokoltá.

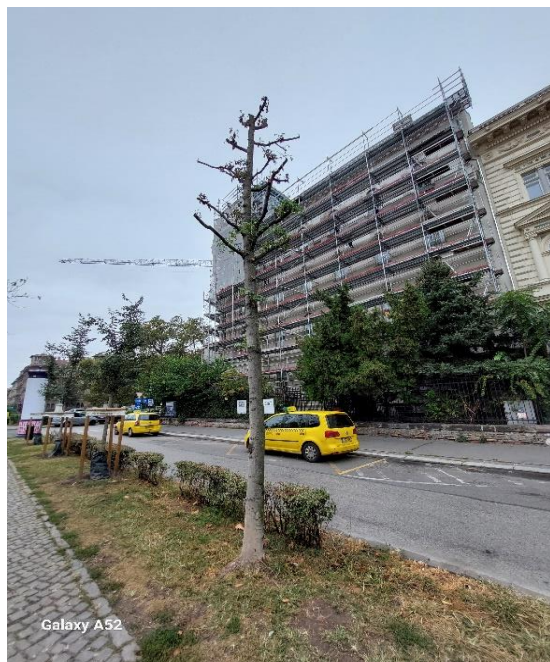
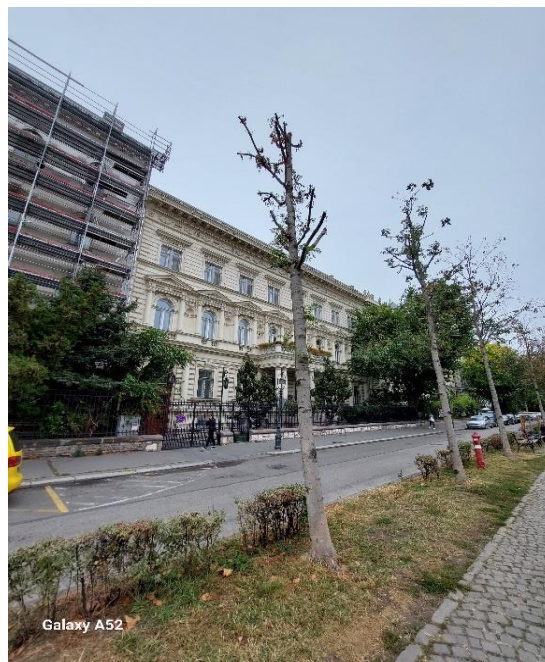
<b>Faj (latin):</b>	Fraxinus excelsior 'Westhof's Glorie'
<b>Azonosító szám:</b>	06AND122004
<b>Törzsátmérő (1m-en):</b>	18 cm
<b>Kertészeti szempontból elkerülhetetlenül szükséges fakivágások aka(i):</b>	Kiszáradt fa - balesetveszélyes
	Előrehaladottan leromlott egészségi állapot - balesetveszélyes
	Folyamatos közlekedésbiztonságot, objektumot veszélyeztető elhelyezkedés, állapot
	Viharban súlyosan megsérült és/vagy balesetveszélyessé vált
A fa állapotleromlása és/vagy veszélyeztetése oly mértékű, mely ápoló célzatú kertészeti beavatkozással már nem javítható. Azonnali kivágása vált indokoltá.

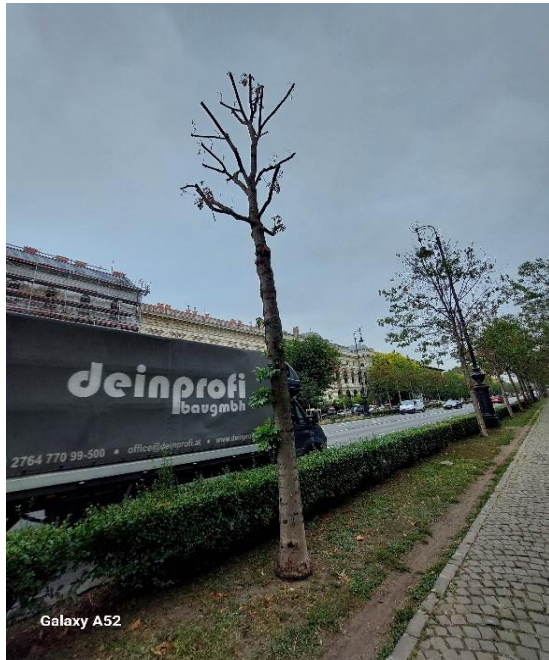
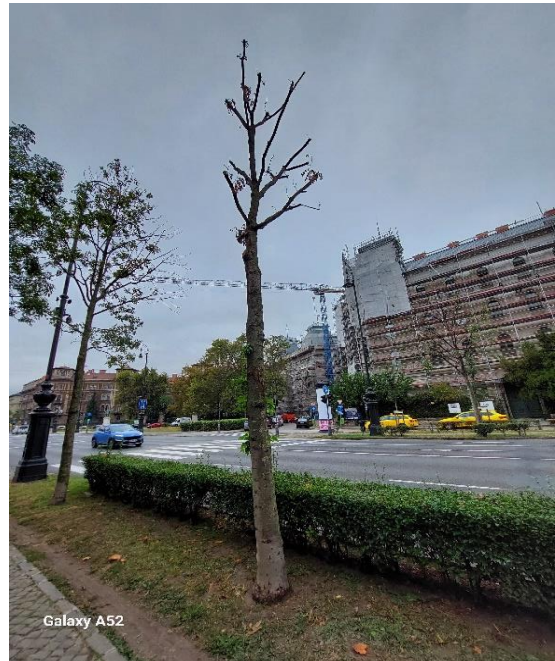
<b>Faj (latin):</b>	Fraxinus excelsior 'Westhof's Glorie'
<b>Azonosító szám:</b>	06AND123002
<b>Törzsátmérő (1m-en):</b>	20 cm
<b>Kertészeti szempontból elkerülhetetlenül szükséges fakivágások</b>	<b>Kiszáradt fa - balesetveszélyes</b>
<b>aka(i):</b>	<b>Előrehaladottan leromlott egészségi állapot - balesetveszélyes</b>
	<b>Folyamatos közlekedésbiztonságot, objektumot veszélyeztető elhelyezkedés, állapot</b>
	<b>Viharban súlyosan megsérült és/vagy balesetveszélyessé vált</b>
A fa állapotleromlása és/vagy veszélyeztetése oly mértékű, mely ápoló célzatú kertészeti beavatkozással már nem javítható. Azonnali kivágása vált indokoltá.

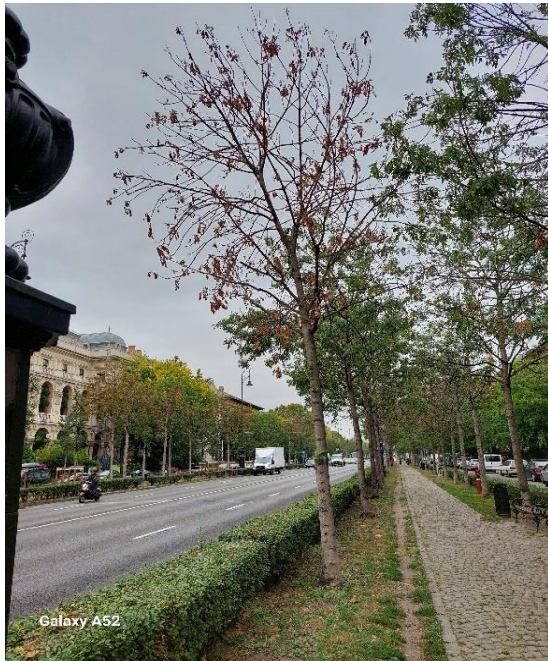
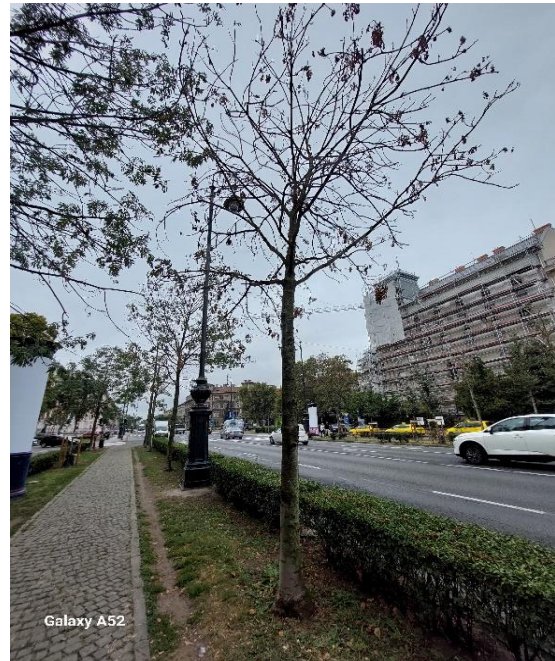
<u>Faj (latin):</u>	Fraxinus excelsior 'Westhof's Glorie'
<u>Azonosító szám:</u>	06AND123005
<u>Törzsátmérő (1m-en):</u>	17 cm
<u>Kertészeti szempontból elkerülhetetlenül szükséges fakivágások</u>	<b>Kiszáradt fa - balesetveszélyes</b>
<u>aka(i):</u>	<b>Előrehaladottan leromlott egészségi állapot - balesetveszélyes</b>
	<b>Folyamatos közlekedésbiztonságot, objektumot veszélyeztető elhelyezkedés, állapot</b>
	<b>Viharban súlyosan megsérült és/vagy balesetveszélyessé vált</b>
A fa állapotleromlása és/vagy veszélyeztetése oly mértékű, mely ápoló célzatú kertészeti beavatkozással már nem javítható. Azonnali kivágása vált indokoltá.
