## Egyszerűsített környezetbiztonsági adatlap:

Budapest, VI. Andrásy út 126  
(29633/2)

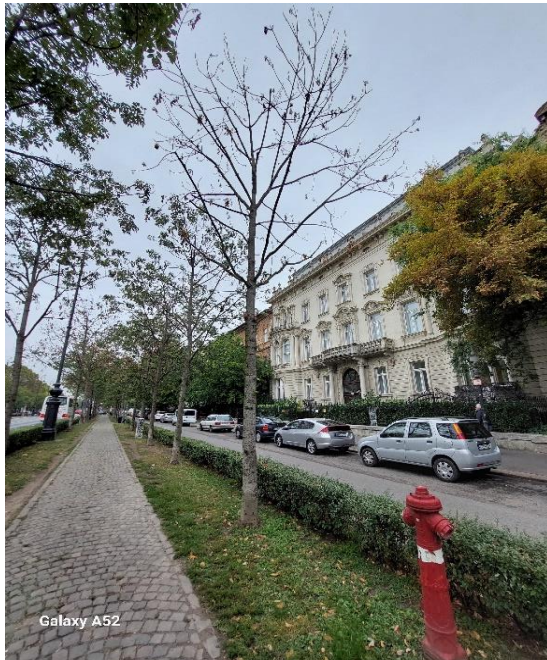
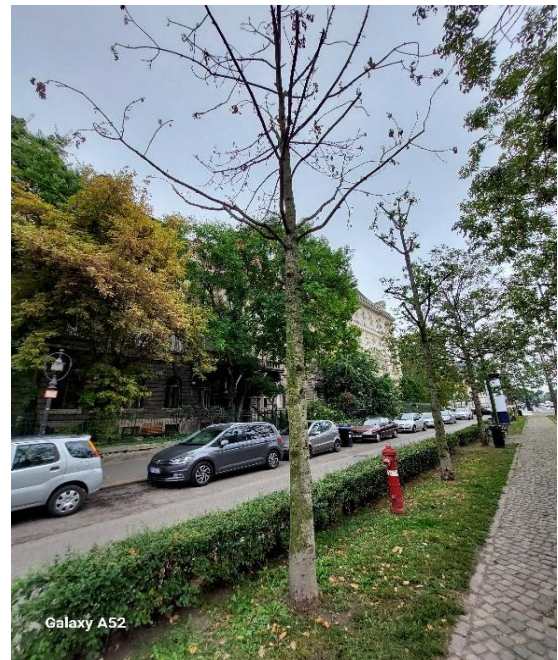
<b>Faj (latin):</b>	Fraxinus excelsior 'Westhof's Glorie'
<b>Azonosító szám:</b>	06AND121008
<b>Törzsátmérő (1m-en):</b>	20 cm
<b>Kertészeti szempontból elkerülhetetlenül szükséges fakivágások aka(i):</b>	Kiszáradt fa - balesetveszélyes
	Előrehaladottan leromlott egészségi állapot - balesetveszélyes
	Folyamatos közlekedésbiztonságot, objektumot veszélyeztető elhelyezkedés, állapot
	Viharban súlyosan megsérült és/vagy balesetveszélyessé vált
A fa állapotleromlása és/vagy veszélyeztetése oly mértékű, mely ápoló célzatú kertészeti beavatkozással már nem javítható. Azonnali kivágása vált indokoltá.

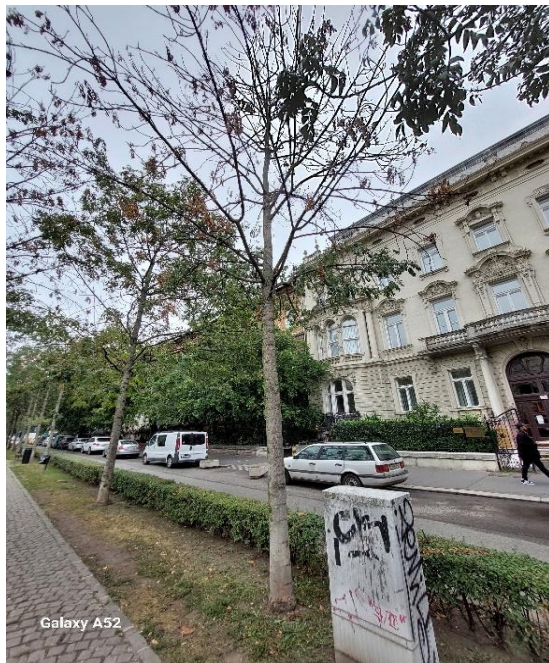
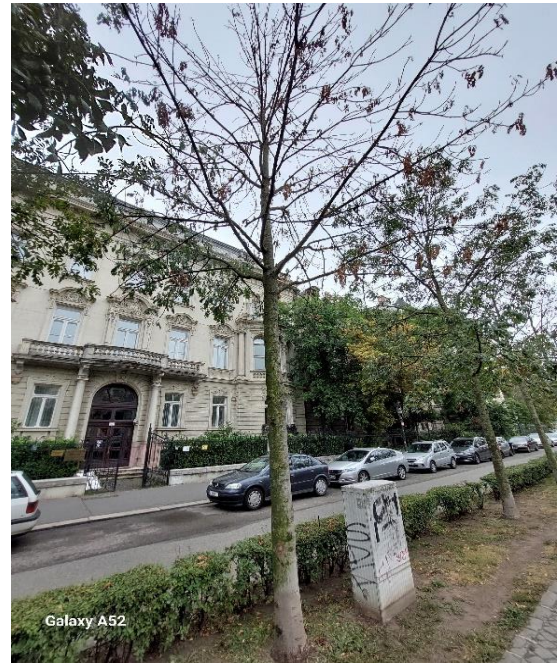
<b>Faj (latin):</b>	Fraxinus excelsior 'Westhof's Glorie'
<b>Azonosító szám:</b>	06AND121011
<b>Törzsátmérő (1m-en):</b>	19 cm
<b>Kertészeti szempontból elkerülhetetlenül szükséges fakivágások</b>	<b>Kiszáradt fa - balesetveszélyes</b>
<b>aka(i):</b>	<b>Előrehaladottan leromlott egészségi állapot - balesetveszélyes</b>
	<b>Folyamatos közlekedésbiztonságot, objektumot veszélyeztető elhelyezkedés, állapot</b>
	<b>Viharban súlyosan megsérült és/vagy balesetveszélyessé vált</b>
A fa állapotleromlása és/vagy veszélyeztetése oly mértékű, mely ápoló célzatú kertészeti beavatkozással már nem javítható. Azonnali kivágása vált indokoltá.

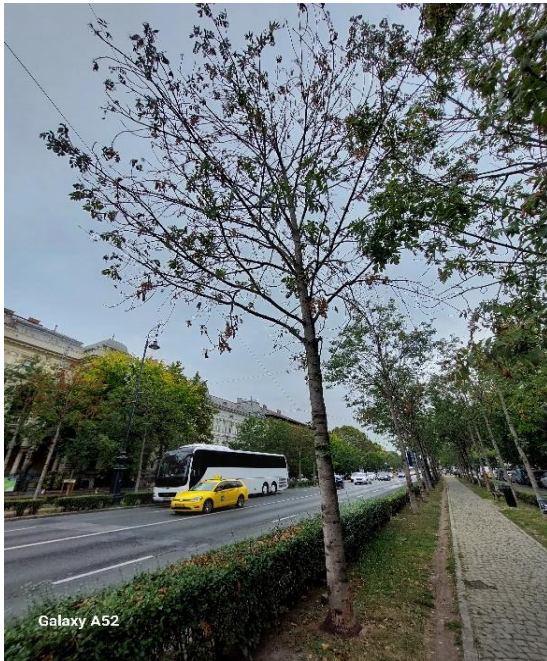
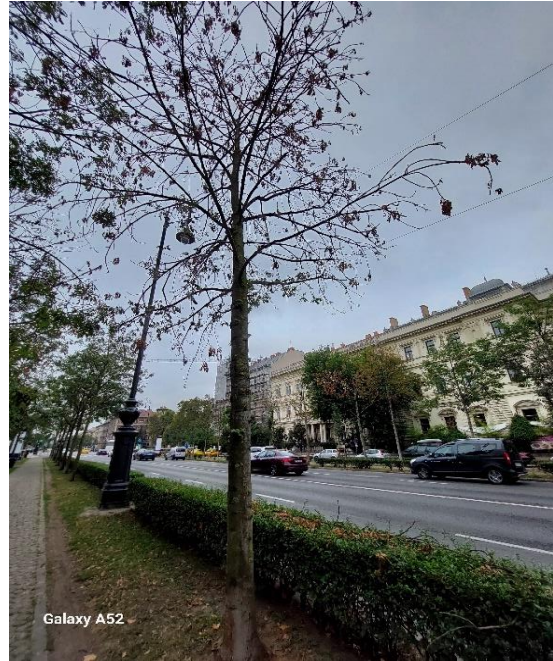
<u>Faj (latin):</u>	Fraxinus excelsior 'Westhof's Glorie'
<u>Azonosító szám:</u>	06AND123011
<u>Törzsátmérő (1m-en):</u>	20 cm
<u>Kertészeti szempontból elkerülhetetlenül szükséges fakivágások</u>	<b>Kiszáradt fa - balesetveszélyes</b>
<u>aka(i):</u>	<b>Előrehaladottan leromlott egészségi állapot - balesetveszélyes</b>
	<b>Folyamatos közlekedésbiztonságot, objektumot veszélyeztető elhelyezkedés, állapot</b>
	<b>Viharban súlyosan megsérült és/vagy balesetveszélyessé vált</b>
A fa állapotleromlása és/vagy veszélyeztetése oly mértékű, mely ápoló célzatú kertészeti beavatkozással már nem javítható. Azonnali kivágása vált indokoltá.

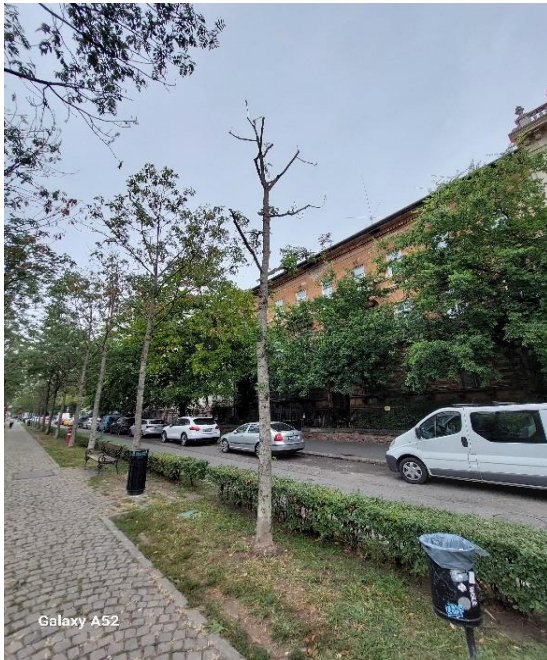
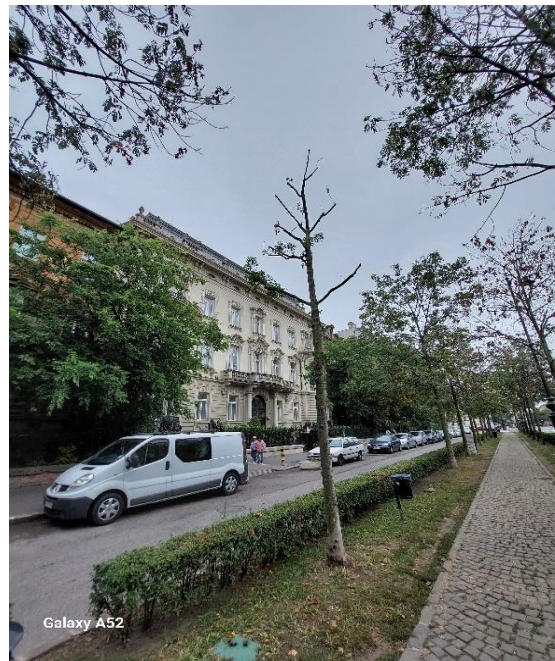
<b>Faj (latin):</b>	Fraxinus excelsior 'Westhof's Glorie'
<b>Azonosító szám:</b>	06AND121014
<b>Törzsátmérő (1m-en):</b>	15 cm
<b>Kertészeti szempontból elkerülhetetlenül szükséges fakivágások</b>	<b>Kiszáradt fa - balesetveszélyes</b>
<b>aka(i):</b>	<b>Előrehaladottan leromlott egészségi állapot - balesetveszélyes</b>
	<b>Folyamatos közlekedésbiztonságot, objektumot veszélyeztető elhelyezkedés, állapot</b>
	<b>Viharban súlyosan megsérült és/vagy balesetveszélyessé vált</b>
A fa állapotleromlása és/vagy veszélyeztetése oly mértékű, mely ápoló célzatú kertészeti beavatkozással már nem javítható. Azonnali kivágása vált indokoltá.

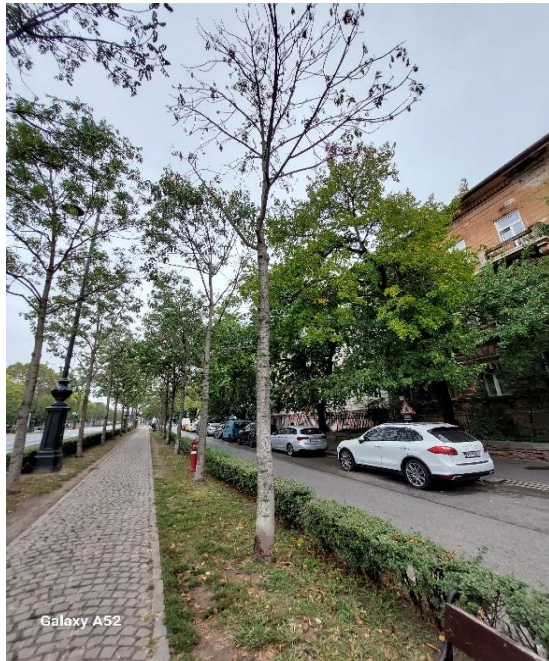
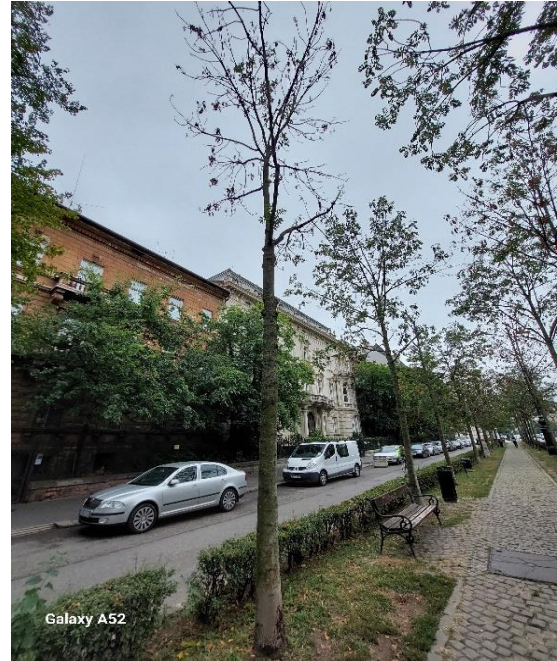
<b>Faj (latin):</b>	Fraxinus excelsior 'Westhof's Glorie'
<b>Azonosító szám:</b>	06AND121016
<b>Törzsátmérő (1m-en):</b>	19 cm
<b>Kertészeti szempontból elkerülhetetlenül szükséges fakivágások aka(i):</b>	Kiszáradt fa - balesetveszélyes Előrehaladottan leromlott egészségi állapot - balesetveszélyes Folyamatos közlekedésbiztonságot, objektumot veszélyeztető elhelyezkedés, állapot Viharban súlyosan megsérült és/vagy balesetveszélyessé vált
A fa állapotleromlása és/vagy veszélyeztetése oly mértékű, mely ápoló célzatú kertészeti beavatkozással már nem javítható. Azonnali kivágása vált indokoltá.

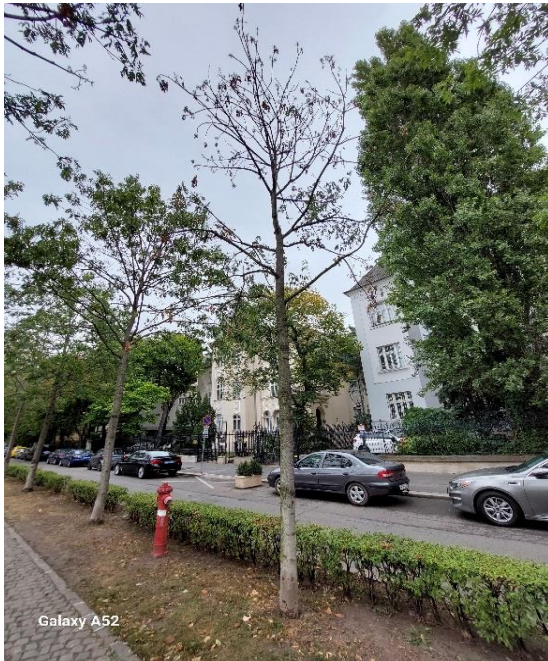
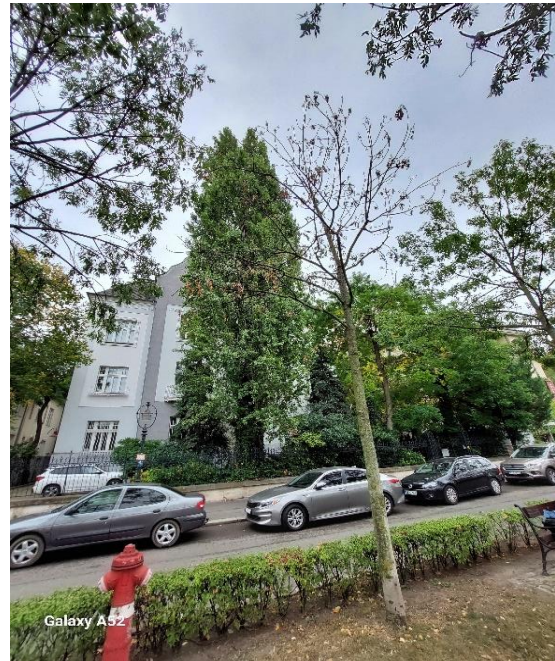
<b>Faj (latin):</b>	Fraxinus excelsior 'Westhof's Glorie'
<b>Azonosító szám:</b>	06AND141008
<b>Törzsátmérő (1m-en):</b>	15 cm
<b>Kertészeti szempontból elkerülhetetlenül szükséges fakivágások</b>	<b>Kiszáradt fa - balesetveszélyes</b>
<b>aka(i):</b>	<b>Előrehaladottan leromlott egészségi állapot - balesetveszélyes</b>
	<b>Folyamatos közlekedésbiztonságot, objektumot veszélyeztető elhelyezkedés, állapot</b>
	<b>Viharban súlyosan megsérült és/vagy balesetveszélyessé vált</b>
A fa állapotleromlása és/vagy veszélyeztetése oly mértékű, mely ápoló célzatú kertészeti beavatkozással már nem javítható. Azonnali kivágása vált indokoltá.

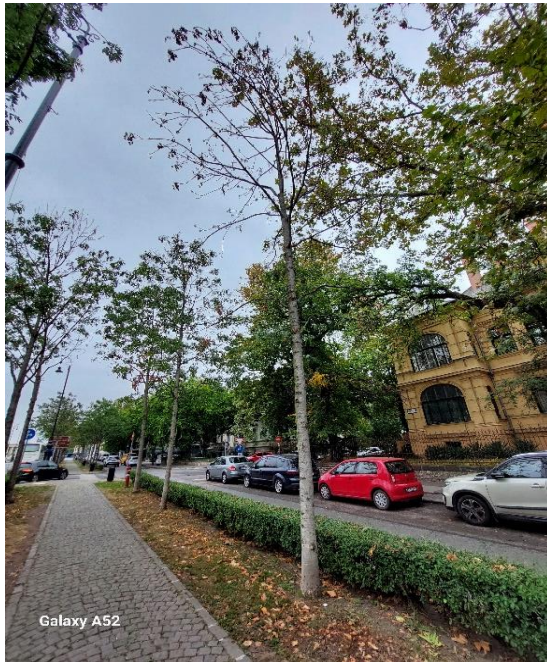
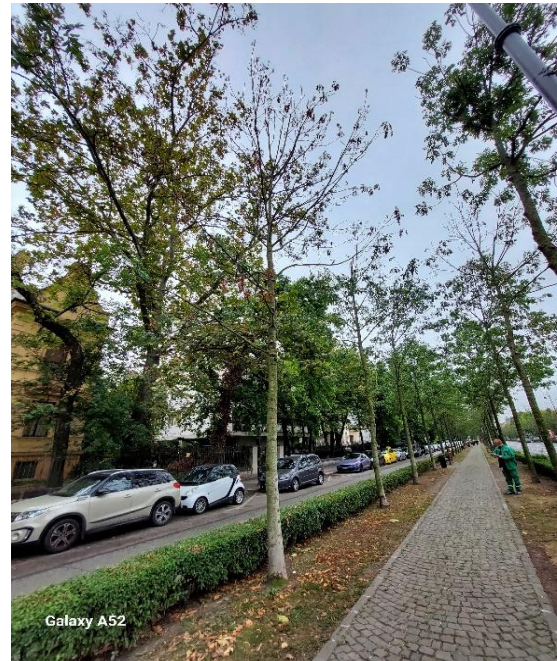
<b>Faj (latin):</b>	Fraxinus excelsior 'Westhof's Glorie'
<b>Azonosító szám:</b>	06AND141022
<b>Törzsátmérő (1m-en):</b>	17 cm
<b>Kertészeti szempontból elkerülhetetlenül szükséges fakivágások</b>	<b>Kiszáradt fa - balesetveszélyes</b>
<b>aka(i):</b>	<b>Előrehaladottan leromlott egészségi állapot - balesetveszélyes</b>
	<b>Folyamatos közlekedésbiztonságot, objektumot veszélyeztető elhelyezkedés, állapot</b>
	<b>Viharban súlyosan megsérült és/vagy balesetveszélyessé vált</b>
A fa állapotleromlása és/vagy veszélyeztetése oly mértékű, mely ápoló célzatú kertészeti beavatkozással már nem javítható. Azonnali kivágása vált indokoltá.

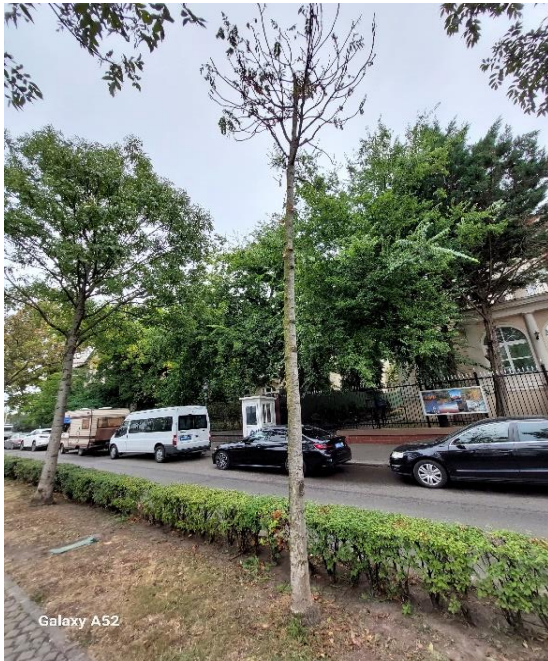
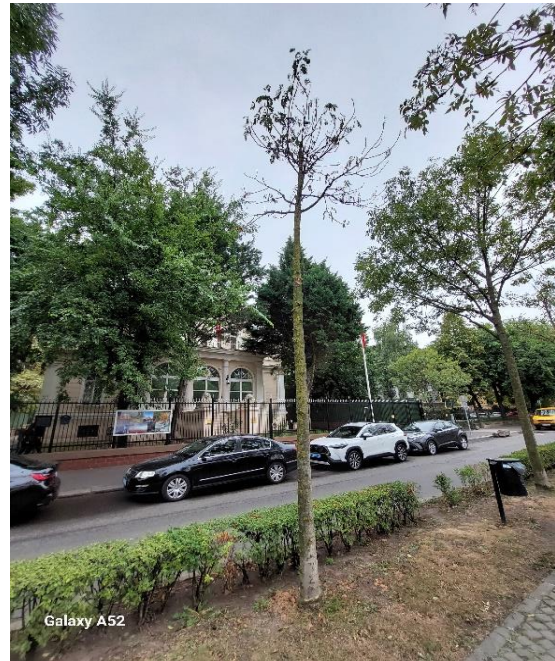
<b>Faj (latin):</b>	Fraxinus excelsior 'Westhof's Glorie'
<b>Azonosító szám:</b>	06AND151009
<b>Törzsátmérő (1m-en):</b>	14 cm
<b>Kertészeti szempontból elkerülhetetlenül szükséges fakivágások</b>	<b>Kiszáradt fa - balesetveszélyes</b>
<b>aka(i):</b>	<b>Előrehaladottan leromlott egészségi állapot - balesetveszélyes</b>
	<b>Folyamatos közlekedésbiztonságot, objektumot veszélyeztető elhelyezkedés, állapot</b>
	<b>Viharban súlyosan megsérült és/vagy balesetveszélyessé vált</b>
A fa állapotleromlása és/vagy veszélyeztetése oly mértékű, mely ápoló célzatú kertészeti beavatkozással már nem javítható. Azonnali kivágása vált indokoltá.
