Fa azonosítója:	17FERI3601001
Fafaj (latin):	Styphnolobium japonicum
Fafaj (magyar):	Közönséges pagodafa
Famagasság (m):	12
Törzs magasság (m):	3
Törzs átmérő 1 m-en (cm):	59
Törzs kerület 1 m-en (cm):	185
Korona átmérő (m):	11

Megrendelő:	BKM - FŐKERT Kertészeti Divízió
Helység:	Bp. XVII.ker. Ferihegyi út 213.
Vizsgálat időpontja:	2023.05.23

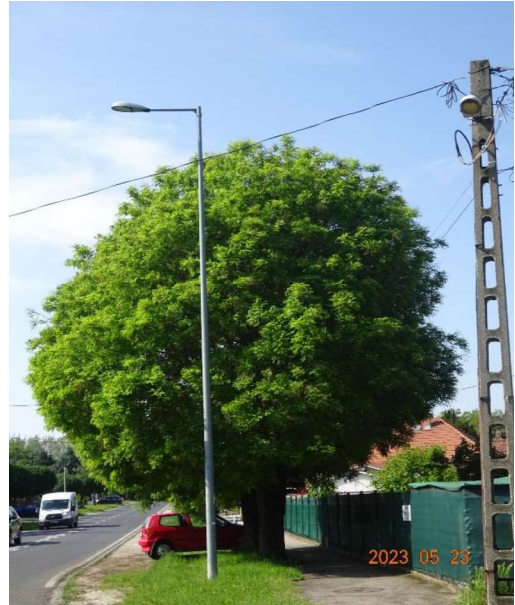
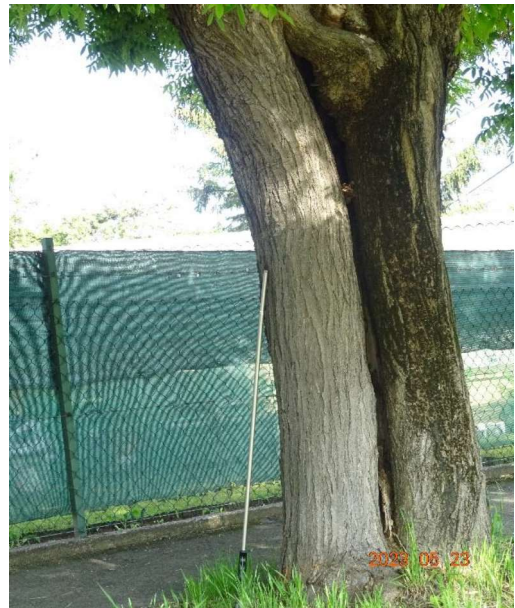
Diagnózis:	
A gyökérzet állapota:	1
A gyökérzet erős, legalább 50%-os károsodása, nagyon rossz feltételekkel rendelkező termőhelyen.	
nagy sérülés, nagy korhadás, nagy odú

A gyökérnyak állapota:	1
A gyökérzet erős, legalább 50%-os károsodása, nagyon rossz feltételekkel rendelkező termőhelyen.	
nagy sérülés, nagy korhadás, nagy odú

A törzs állapota:	1
A törzs előrehaladottan károsult, korhadt, odvas (statikai vagy tápanyagellátási funkcióját nem képes ellátni).	
nagy sérülés, nagy kéregleválás, nagy háncshiány, nagy korhadás, nagy odú, nagy rovar-, kis gomba termőtest, kártétel

A koronaalap állapota:	1
A korona károsodása oly mértékű, hogy élettani funkcióját nem képes ellátni	
nagy sérülés, nagy korhadás, odú, erőteljesen terhelt, fattyúhajtások, villás vázág elágazás, enyhén idegen testbe nőtt

A korona állapota:	2
Erős koronakárosodás (50% felett)	
ágcsonkok, csonkolt, torz, kevés ághelyeseb, sok fattyúhajtás, nagy sérült-, korhadt-, száraz-, sok keresztbenövő-, egy pontból kitörő több- ág

A vizuális vizsgálat értékelése:
A fa jelenlegi állapotában balesetveszélyes, a veszélyhelyzet ápoló célszerű kertészeti beavatkozással nem, kizárólag a fa kivágásával háriható el.

Kezelési javaslat:
KIVÁGÁS

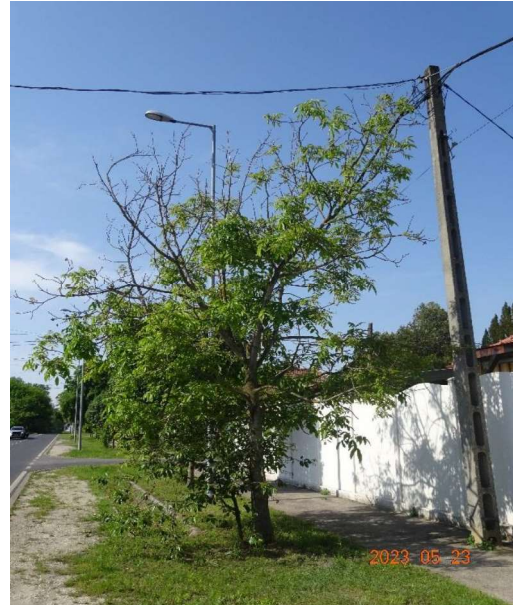
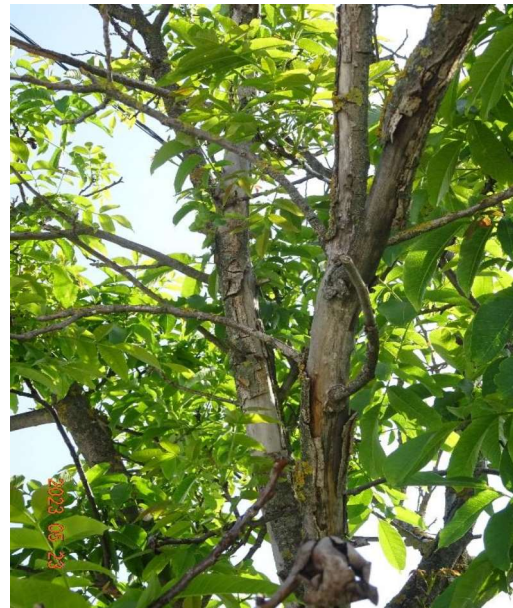
Megrendelő:	BKM - FŐKERT Kertészeti Divízió
Helység:	Bp. XVII.ker. Ferihegyi út 215.
Vizsgálat időpontja:	2023.05.23

Diagnózis:	
A gyökérzet állapota:	1
A gyökérzet erős, legalább 50%-os károsodása, nagyon rossz feltételekkel rendelkező termőhelyen.	
nagy sérülés, nagy korhadás, sok a felszínre került

A gyökérnyak állapota:	1
A gyökérzet erős, legalább 50%-os károsodása, nagyon rossz feltételekkel rendelkező termőhelyen.	
nagy sérülés, nagy korhadás

A törzs állapota:	2
A törzs erős károsodása (több nagy felületű seb, mély bekorhadások).	
nagy sérülés, nagy kéregleválás, hancshiány, nagy korhadás, enyhén ferde növekedésű

A koronaalap állapota:	1
A korona károsodása oly mértékű, hogy élettani funkcióját nem képes ellátni	
nagy sérülés, nagy korhadás, kis odú, terhelt

A korona állapota:	1
A korona károsodása oly mértékű, hogy élettani funkcióját nem képes ellátni	
ágcsontok, erőteljesen visszaszáradóban, erőteljesen vitalitása csökkent, fattyúhajtások, nagy sérült-, nagy korhadt-, sok száraz-, sok keresztbenövő- ág, erőteljesen légvezeték köré nőtt

A vizuális vizsgálat értékelése:
A fa jelenlegi állapotában balesetveszélyes, a veszélyhelyzet ápoló célzatú kertészeti beavatkozással nem, kizárólag a fa kivágásával hárrítható el.

Kezelési javaslat:
KIVÁGÁS

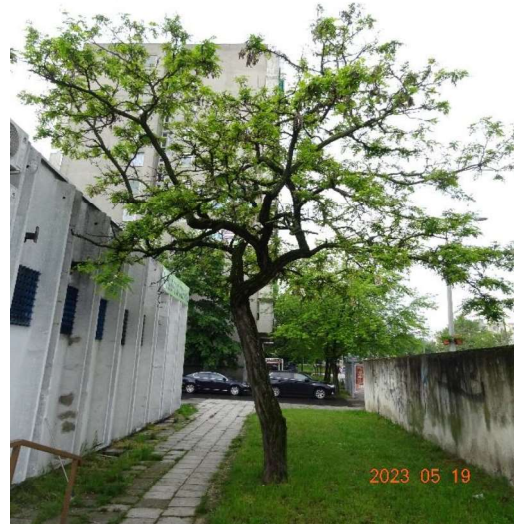
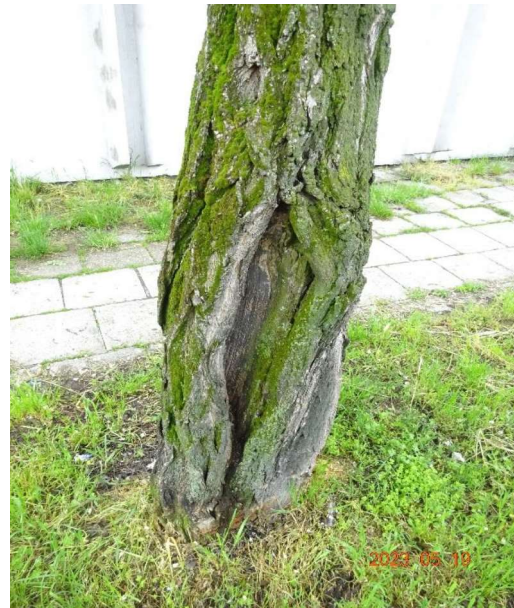
Megrendelő:	BKM - FŐKERT Kertészeti Divízió
Helység:	Bp. XVII.ker. Ferihegyi út 74.
Vizsgálat időpontja:	2023.05.19

Diagnózis:	
A gyökérzet állapota:	1
A gyökérzet erős, legalább 50%-os károsodása, nagyon rossz feltételekkel rendelkező termőhelyen.	
nagy sérülés, nagy korhadás

A gyökérnyak állapota:	1
A gyökérzet erős, legalább 50%-os károsodása, nagyon rossz feltételekkel rendelkező termőhelyen.	
nagy sérülés, nagy korhadás, rovar-, kis gomba termőtest, kártétel, repedés

A törzs állapota:	2
A törzs erős károsodása (több nagy felületű seb, mély bekorhadások).	
nagy sérülés, nagy kéregleválás, nagy háncshiány, nagy korhadás, repedés, ferde növekedésű, kis rovar-, kis gomba termőtest, kártétel

A koronaalap állapota:	3
Jelentős lombvesztés (26-50%)	
sérülés, kis korhadás, terhelt

A korona állapota:	3
Jelentős lombvesztés (26-50%)	
kevés ágcsont, kevés ághelyseb, kevés fattyúhajtás, épületre ránótt, sérült-, kis korhadt-, száraz-, több keresztbenövő-, egy pontból kitörő több- ág

A vizuális vizsgálat értékelése:
A fa jelenlegi állapotában balesetveszélyes, a veszélyhelyzet ápoló célzatú kertészeti beavatkozással nem, kizárólag a fa kivágásával háriható el.

Kezelési javaslat:
KIVÁGÁS

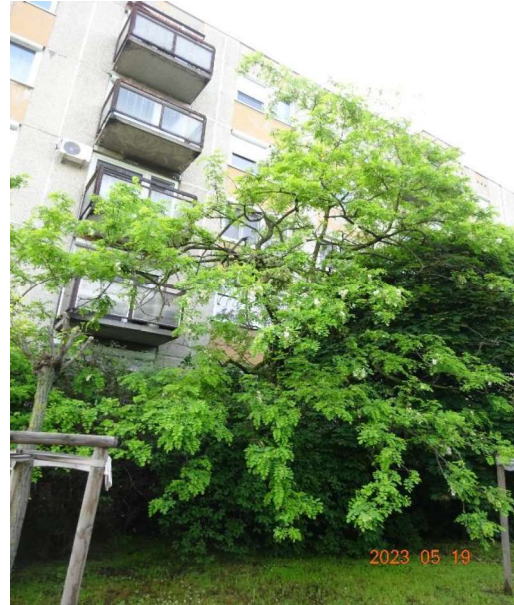
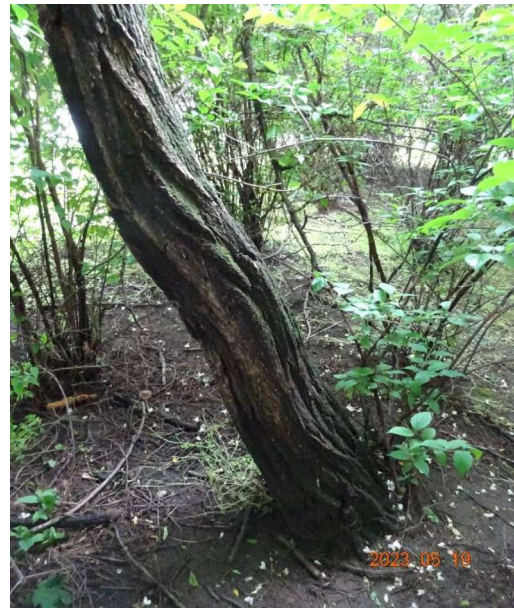
Megrendelő:	BKM - FŐKERT Kertészeti Divízió
Helység:	Bp. XVII.ker. Ferihegyi út 110-118.
Vizsgálat időpontja:	2023.05.19

Diagnózis:	
A gyökérzet állapota:	2
A gyökérzeten és/vagy a gyökérnyakon látható erős felszíni károsodás, jelentősen kedvezőtlen termőhelyen.	
sérülés, korhadás

A gyökérnyak állapota:	2
A gyökérzeten és/vagy a gyökérnyakon látható erős felszíni károsodás, jelentősen kedvezőtlen termőhelyen.	
sérülés, korhadás

A törzs állapota:	3
A törzs egyértelmű károsodása (néhány felszíni seb és korhadásra utaló jelek).	
sérülés, kis kéregleválás, kis korhadás, ferde növekedésű

A koronaalap állapota:	3
Jelentős lombvesztesség (26-50%)	
kis sérülés, kis korhadás, enyhén terhelt, villás vázág elágazás

A korona állapota:	3
Jelentős lombvesztesség (26-50%)	
kevés ágcsont, kevés ághelyseb, enyhén külponos, fejlődése a szomszédos fa miatt korlátozott, fattyúhajtások, sérült-, kis korhadt-, száraz-, fennakadt-, több keresztbenövő-, villás elágazású- ág

A vizuális vizsgálat értékelése:
A fa leromlott állapotú. Az előírt beavatkozás elvégzése nélkül nagy mértékben megnőhet a balesetveszély kockázata.

Kezelési javaslat:
20 %-OS KORONAKURTÍTÁS, ÁPOLÓMETSZÉS

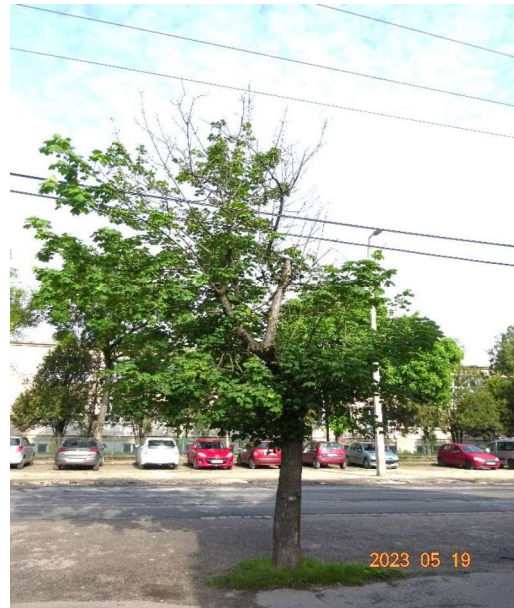
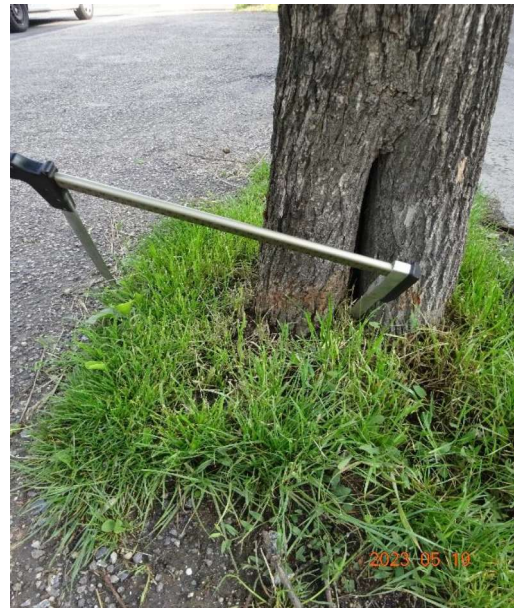
Megrendelő:	BKM - FŐKERT Kertészeti Divízió
Helység:	Bp. XVII.ker. Ferihegyi út 132.
Vizsgálat időpontja:	2023.05.19

Diagnózis:	
A gyökérzet állapota:	1
A gyökérzet erős, legalább 50%-os károsodása, nagyon rossz feltételekkel rendelkező termőhelyen.	
nagy sérülés, nagy korhadás, odú, fejlődése korlátolt

A gyökérnyak állapota:	1
A gyökérzet erős, legalább 50%-os károsodása, nagyon rossz feltételekkel rendelkező termőhelyen.	
nagy sérülés, nagy korhadás, nagy odú, kis rovar-, kis gomba termőtest, kártétel

A törzs állapota:	1
A törzs előrehaladottan károsult, korhadt, odvas (statikai vagy tápanyagellátási funkcióját nem képes ellátni).	
nagy sérülés, nagy kéregleválás, nagy háncshiány, nagy korhadás, nagy odú, kevés ágcsont, sarjak, rovar-, kis gomba termőtest, kártétel

A koronaalap állapota:	2
Erős koronakárosodás (50% felett)	
sérülés, korhadás, enyhén terhelt, kis rovar kártétel

A korona állapota:	2
Erős koronakárosodás (50% felett)	
keves ágcsont, csonkolt, torz, kevés ághelyseb, enyhén visszazáradóban, enyhén vitalitása csökkent, fattyúhajtások, sérült-, korhadt-, száraz- ág, légvezeték köré nőtt, kis rovar- kártétel

A vizuális vizsgálat értékelése:
A fa jelenlegi állapotában balesetveszélyes, a veszélyhelyzet ápoló célszerű kertészeti beavatkozással nem, kizárólag a fa kivágásával hárrítható el.

Kezelési javaslat:
KIVÁGÁS

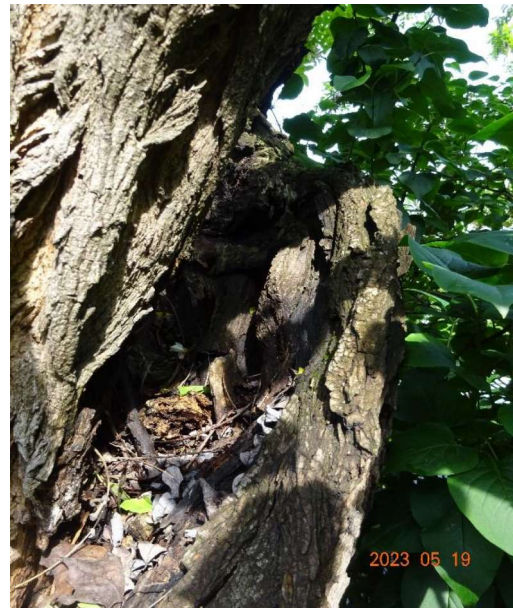
Megrendelő:	BKM - FŐKERT Kertészeti Divízió
Helység:	Bp. XVII.ker. Ferihegyi út 144.
Vizsgálat időpontja:	2023.05.19

Diagnózis:	
A gyökérszet állapota:	2
A gyökérszeten és/vagy a gyökérnyakon látható erős felszíni károsodás, jelentősen kedvezőtlen termőhelyen.	
sérülés, korhadás

A gyökérnyak állapota:	3
A gyökérszeten és/vagy a gyökérnyakon látható kisebb károsodások, csekély hibákkal rendelkező termőhelyen.	
kis sérülés, kis korhadás

A törzs állapota:	2
A törzs erős károsodása (több nagy felületű seb, mély bekorhadások).	
nagy sérülés, kéregleválás, kis háncshiány, nagy korhadás, kis odú, mély repedés, enyhén ferde növekedésű, rovar-, kis gomba termőtest, kártétel

A koronaalap állapota:	1
A korona károsodása oly mértékű, hogy élettani funkcióját nem képes ellátni	
nagy sérülés, nagy korhadás, nagy odú, terhelt, egy pontból kitörő több vázág, rovar kártétel, kis gomba termőtest, kártétel, ketté hasadt

A korona állapota:	2
Erős koronakárosodás (50% felett)	
kevés ágcsont, ághelyesek, erőteljesen külpontos, fattyúhajtások, nagy sérült-, nagy korhadt-, odvas-, száraz-, több keresztbenövő-, nagy egymást dörzsölő-, egy pontból kitörő több- ág, erőteljesen légvezeték köré nőtt, rovar-, kis gomba termőtest, kártétel

A vizuális vizsgálat értékelése:
A fa jelenlegi állapotában balesetveszélyes, a veszélyhelyzet ápoló célzatú kertészeti beavatkozással nem, kizárólag a fa kivágásával hárrítható el.

Kezelési javaslat:
KIVÁGÁS

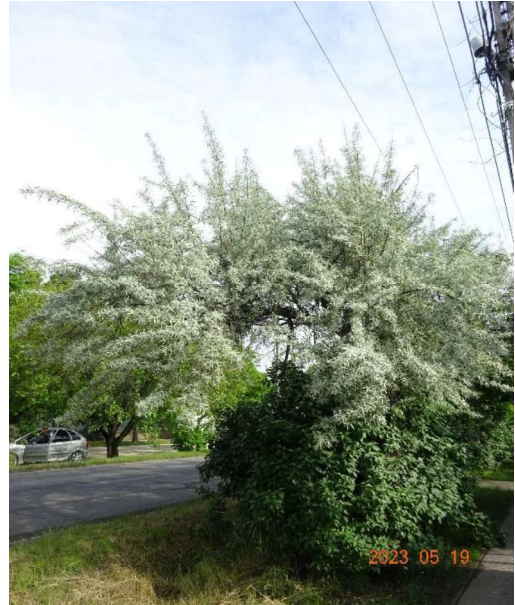
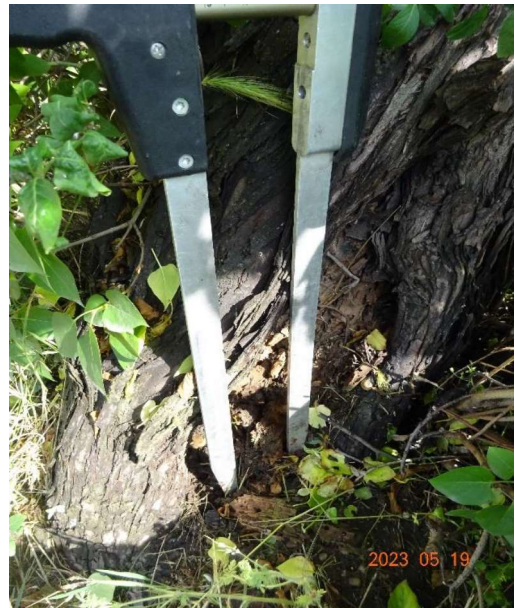
Megrendelő:	BKM - FŐKERT Kertészeti Divízió
Helység:	Bp. XVII.ker. Ferihegyi út 144.
Vizsgálat időpontja:	2023.05.19

Diagnózis:	
A gyökérzet állapota:	1
A gyökérzet erős, legalább 50%-os károsodása, nagyon rossz feltételekkel rendelkező termőhelyen.	
nagy sérülés, nagy korhadás, odú

A gyökérnyak állapota:	1
A gyökérzet erős, legalább 50%-os károsodása, nagyon rossz feltételekkel rendelkező termőhelyen.	
nagy sérülés, nagy korhadás, odú, rovar-, gomba termőtest, kártétel

Kezelési javaslat:
KIVÁGÁS

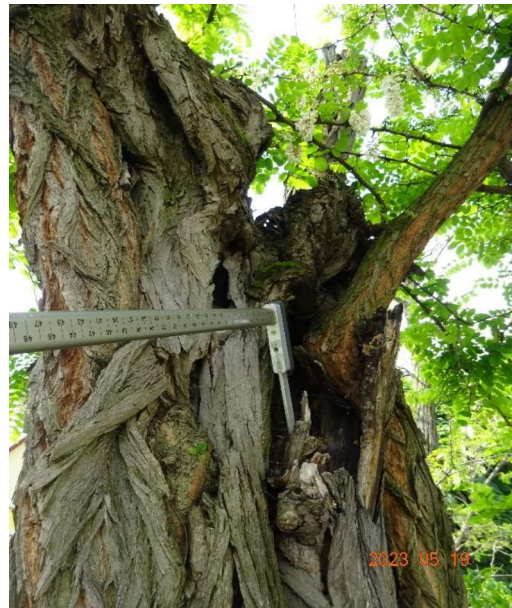
Megrendelő:	BKM - FŐKERT Kertészeti Divízió
Helység:	Bp. XVII.ker. Ferihegyi út 168.
Vizsgálat időpontja:	2023.05.19

Diagnózis:	
A gyökérzet állapota:	1
A gyökérzet erős, legalább 50%-os károsodása, nagyon rossz feltételekkel rendelkező termőhelyen.	
nagy sérülés, nagy korhadás, területén rézsú tető található

A gyökérnyak állapota:	1
A gyökérzet erős, legalább 50%-os károsodása, nagyon rossz feltételekkel rendelkező termőhelyen.	
nagy sérülés, nagy korhadás, rovar-, gomba termőtest, kártétel

Kezelési javaslat:
KIVÁGÁS

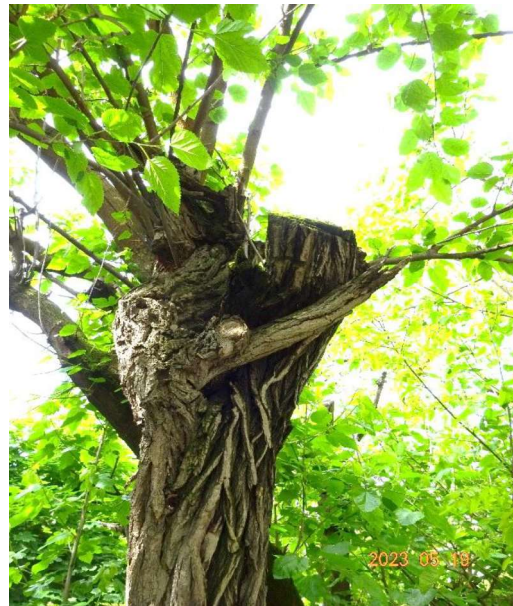
Megrendelő:	BKM - FŐKERT Kertészeti Divízió
Helység:	Bp. XVII.ker. Ferihegyi út 180.
Vizsgálat időpontja:	2023.05.19

A gyökérzet erős, legalább 50%-os károsodása, nagyon rossz feltételekkel rendelkező termőhelyen.

elszáradt

A fa jelenlegi állapotában élet- és balesetveszélyes.

KIVÁGÁS

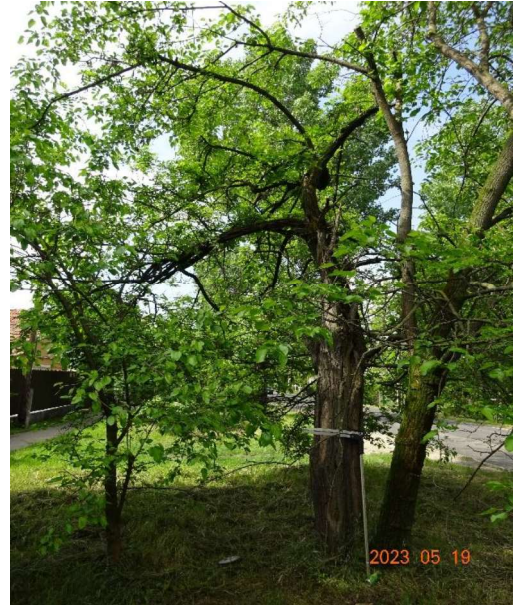
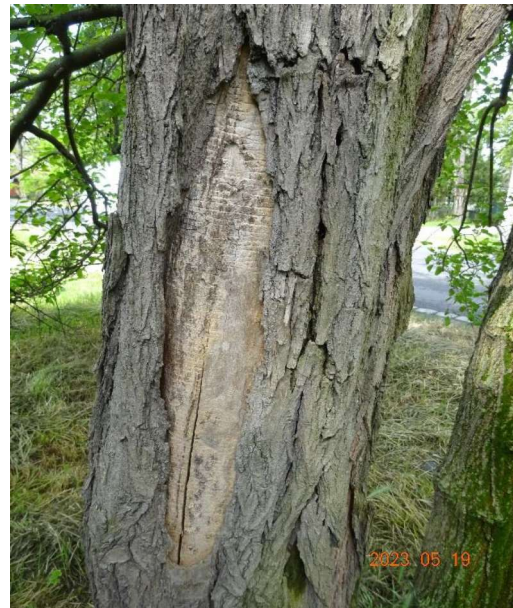
Diagnózis:	
A gyökérzet állapota:	1
A gyökérzet erős, legalább 50%-os károsodása, nagyon rossz feltételekkel rendelkező termőhelyen.	
nagy sérülés, nagy korhadás, fejlődése korlátolt

A gyökérnyak állapota:	1
A gyökérzet erős, legalább 50%-os károsodása, nagyon rossz feltételekkel rendelkező termőhelyen.	
nagy sérülés, nagy korhadás, kis rovar-kártétel

A törzs állapota:	1
A törzs előrehaladottan károsult, korhadt, odvas (statikai vagy tápanyagellátási funkcióját nem képes ellátni).	
nagy sérülés, nagy kéregleválás, nagy háncshiány, nagy korhadás, repedés, kis rovar-, kis gomba termőtest, kártétel

A koronaalap állapota:	1
A korona károsodása oly mértékű, hogy élettani funkcióját nem képes ellátni	
nagy sérülés, nagy korhadás, terhelt, villás vázág elágazás, rovar kártétel, kis gomba termőtest, kártétel

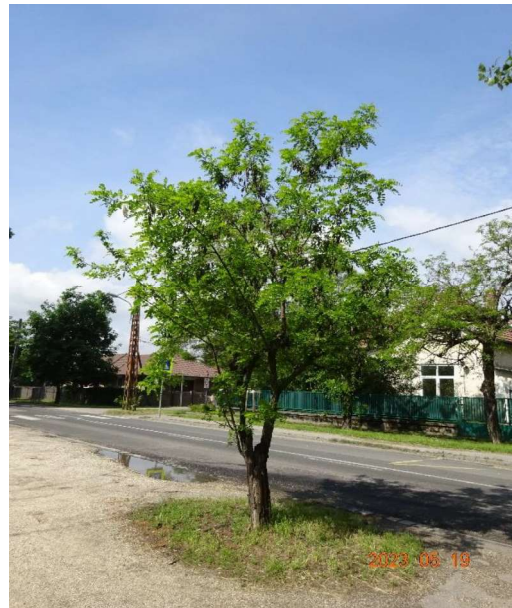
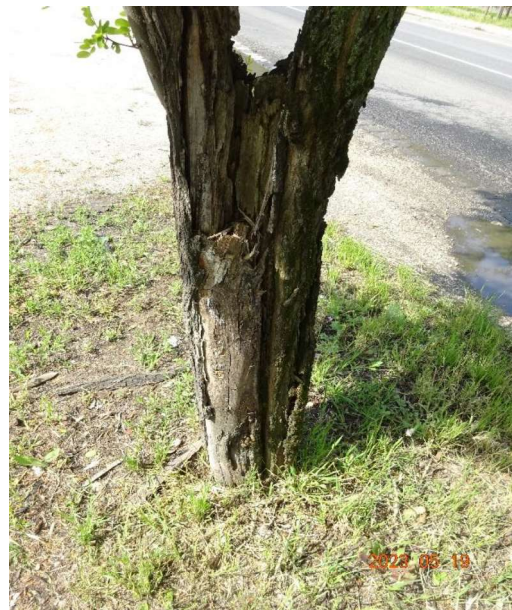
Megrendelő:	BKM - FŐKERT Kertészeti Divízió
Helység:	Bp. XVII.ker. Ferihegyi út 206.
Vizsgálat időpontja:	2023.05.19

Diagnózis:	
A gyökérzet állapota:	1
A gyökérzet erős, legalább 50%-os károsodása, nagyon rossz feltételekkel rendelkező termőhelyen.	
nagy sérülés, nagy korhadás, odú

A gyökérnyak állapota:	1
A gyökérzet erős, legalább 50%-os károsodása, nagyon rossz feltételekkel rendelkező termőhelyen.	
nagy sérülés, nagy korhadás, nagy odú

Kezelési javaslat:
KIVÁGÁS

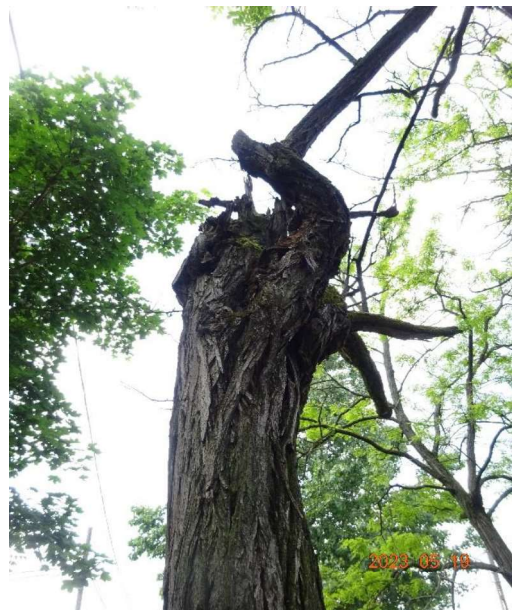
Diagnózis:	
A gyökérzet állapota:	1
A gyökérzet erős, legalább 50%-os károsodása, nagyon rossz feltételekkel rendelkező termőhelyen.

A gyökérnyak állapota:	1
A gyökérzet erős, legalább 50%-os károsodása, nagyon rossz feltételekkel rendelkező termőhelyen.

A vizuális vizsgálat értékelése:
A fa jelenlegi állapotában élet- és balesetveszélyes.

Kezelési javaslat:
KIVÁGÁS

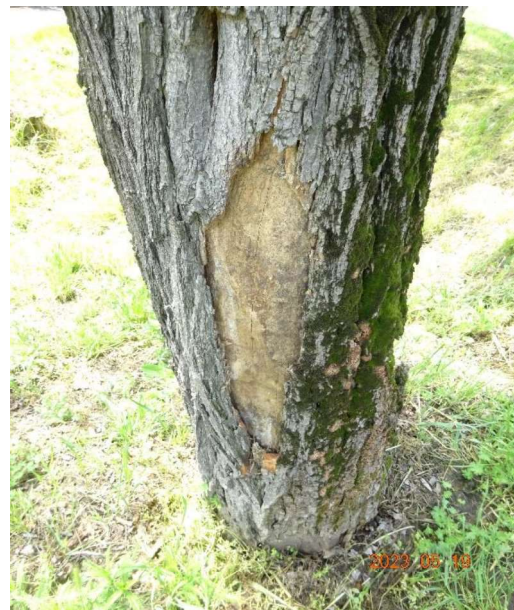
Megrendelő:	BKM - FŐKERT Kertészeti Divízió
Helység:	Bp. XVII.ker. Ferihegyi út 226.
Vizsgálat időpontja:	2023.05.19

Diagnózis:	
A gyökérzet állapota:	1
A gyökérzet erős, legalább 50%-os károsodása, nagyon rossz feltételekkel rendelkező termőhelyen.	
nagy sérülés, nagy korhadás, odú, szakadt gyökérzet, területén rézsú található

Kezelési javaslat:
KIVÁGÁS

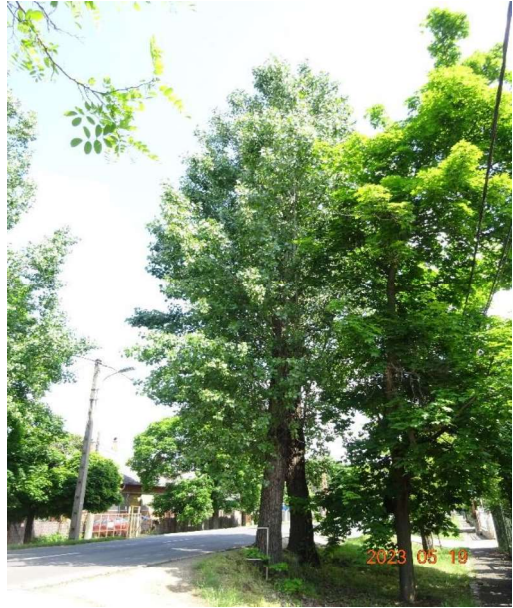
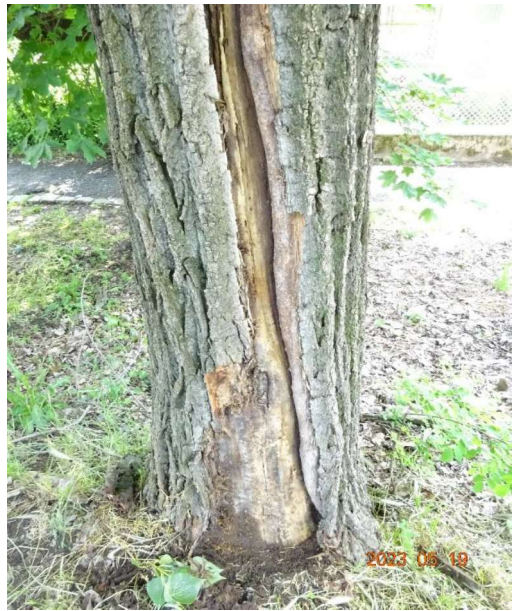
Megrendelő:	BKM - FŐKERT Kertészeti Divízió
Helység:	Bp. XVII.ker. Ferihegyi út 236.
Vizsgálat időpontja:	2023.05.19

Diagnózis:	
A gyökérzet állapota:	1
A gyökérzet erős, legalább 50%-os károsodása, nagyon rossz feltételekkel rendelkező termőhelyen.	
nagy sérülés, nagy korhadás, nagy odú, kis üreg található, területén rézsű található

A gyökérnyak állapota:	1
A gyökérzet erős, legalább 50%-os károsodása, nagyon rossz feltételekkel rendelkező termőhelyen.	
nagy sérülés, nagy korhadás, odú

Kezelési javaslat:
KIVÁGÁS

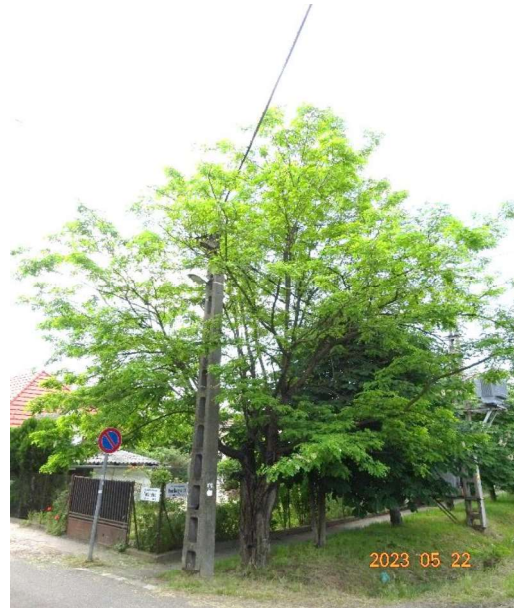
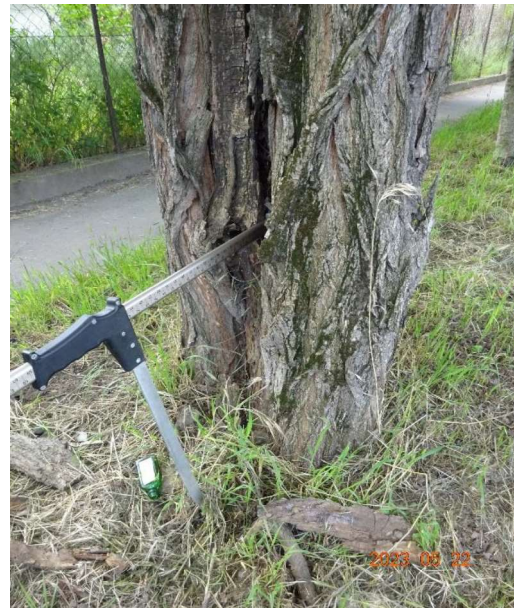
Megrendelő:	BKM - FŐKERT Kertészeti Divízió
Helység:	Bp. XVII.ker. Ferihegyi út 252.
Vizsgálat időpontja:	2023.05.22

Diagnózis:	
A gyökérzet állapota:	1
A gyökérzet erős, legalább 50%-os károsodása, nagyon rossz feltételekkel rendelkező termőhelyen.	
nagy sérülés, nagy korhadás, nagy odú

A gyökérnyak állapota:	1
A gyökérzet erős, legalább 50%-os károsodása, nagyon rossz feltételekkel rendelkező termőhelyen.	
nagy sérülés, nagy korhadás, nagy odú, befűződött, konkáv keresztmetszetű, kis gomba termőtest, kártétel

Kezelési javaslat:
KIVÁGÁS

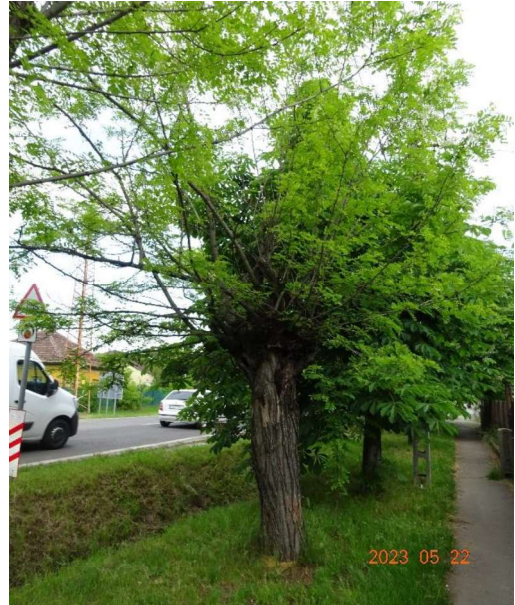
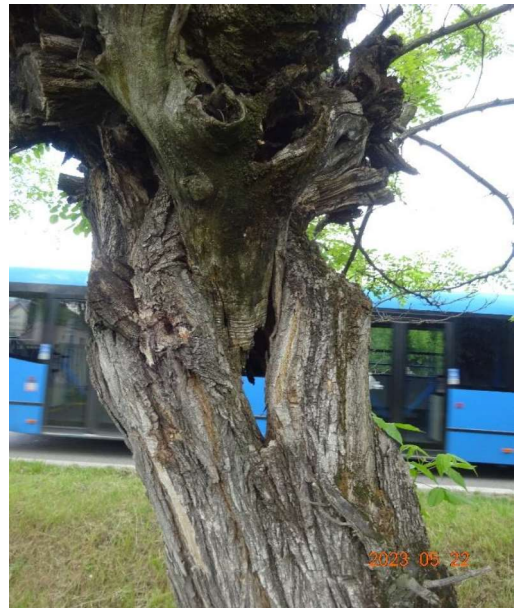
Megrendelő:	BKM - FŐKERT Kertészeti Divízió
Helység:	Bp. XVII.ker. Ferihegyi út 254.
Vizsgálat időpontja:	2023.05.22

Diagnózis:	
A gyökérzet állapota:	1
A gyökérzet erős, legalább 50%-os károsodása, nagyon rossz feltételekkel rendelkező termőhelyen.	
nagy sérülés, nagy korhadás

A gyökérnyak állapota:	1
A gyökérzet erős, legalább 50%-os károsodása, nagyon rossz feltételekkel rendelkező termőhelyen.	
nagy sérülés, nagy korhadás, gomba termőtest, kártétel

Kezelési javaslat:
KIVÁGÁS

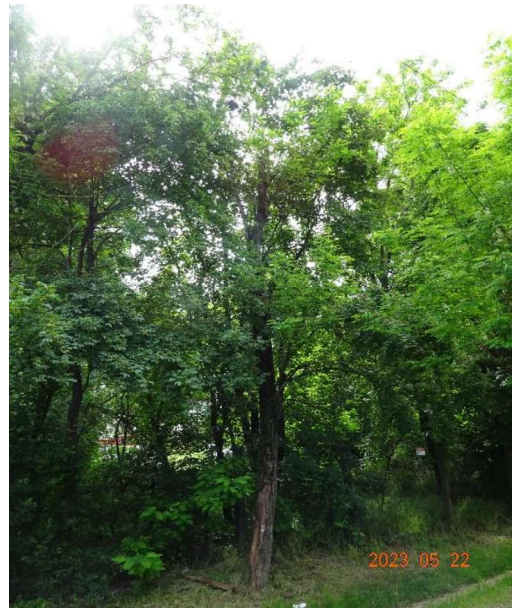
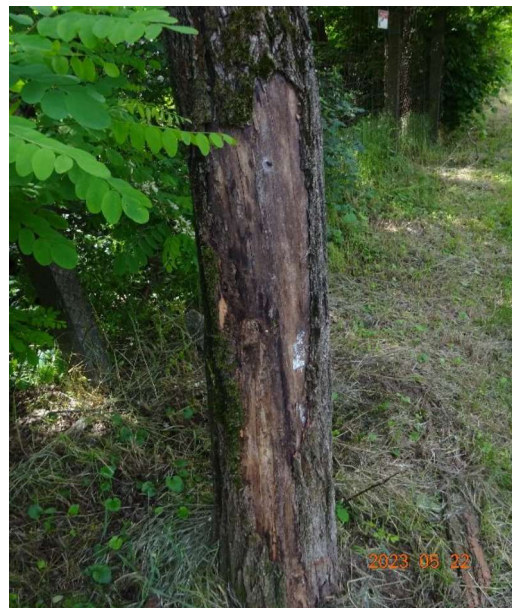
Megrendelő:	BKM - FŐKERT Kertészeti Divízió
Helység:	Bp. XVII.ker. Ferihegyi út 266-280.
Vizsgálat időpontja:	2023.05.22

Diagnózis:	
A gyökérzet állapota:	1
A gyökérzet erős, legalább 50%-os károsodása, nagyon rossz feltételekkel rendelkező termőhelyen.	
nagy sérülés, nagy korhadás, szakadt gyökérzet

A gyökérnyak állapota:	1
A gyökérzet erős, legalább 50%-os károsodása, nagyon rossz feltételekkel rendelkező termőhelyen.	
nagy sérülés, nagy korhadás, kis gomba termőtest, kártétel

Kezelési javaslat:
KIVÁGÁS

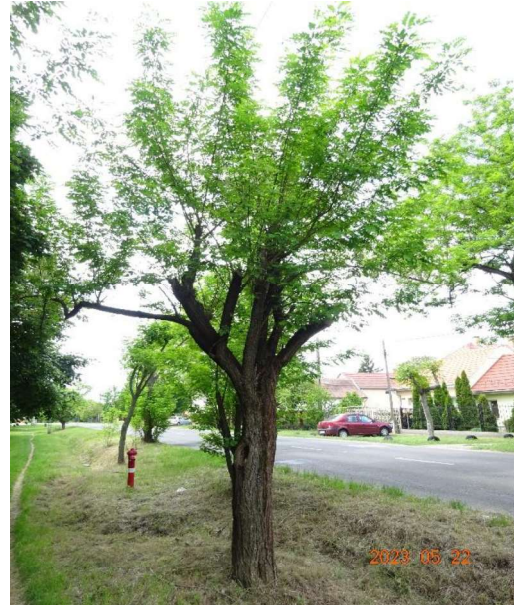
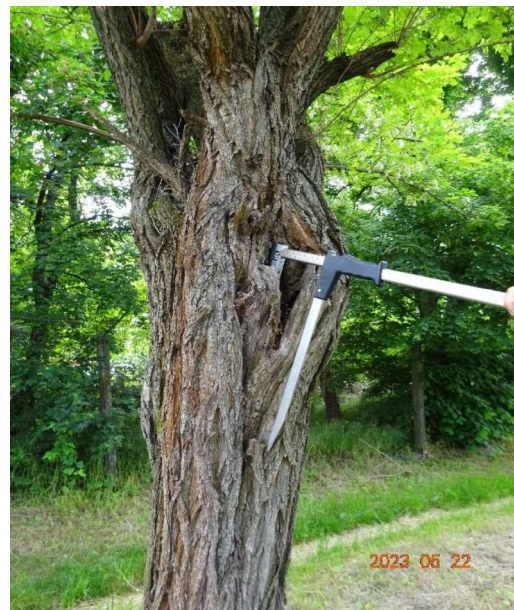
Diagnózis:	
A gyökérzet állapota:	2
A gyökérzeten és/vagy a gyökérnyakon látható erős felszíni károsodás, jelentősen kedvezőtlen termőhelyen.	
nagy sérülés, nagy korhadás

A gyökérnyak állapota:	2
A gyökérzeten és/vagy a gyökérnyakon látható erős felszíni károsodás, jelentősen kedvezőtlen termőhelyen.	
nagy sérülés, nagy korhadás, fűnyíró okozta sérülés

A törzs állapota:	1
A törzs előrehaladottan károsult, korhadt, odvas (statikai vagy tápanyagellátási funkcióját nem képes ellátni).	
nagy sérülés, nagy kéregleválás, nagy háncshiány, nagy korhadás, nagy odú, kis rovar-, kis gomba termőtest, kártétel

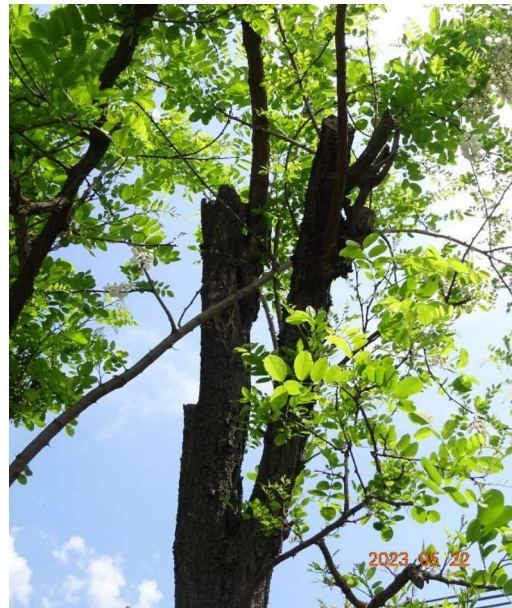
A gyökérnyak állapota:	2
A gyökérzeten és/vagy a gyökérnyakon látható erős felszíni károsodás, jelentősen kedvezőtlen termőhelyen.	
nagy sérülés, nagy korhadás

A törzs állapota:	3
A törzs egyértelmű károsodása (néhány felszíni seb és korhadásra utaló jelek).	
sérülés, sarjak, repedés

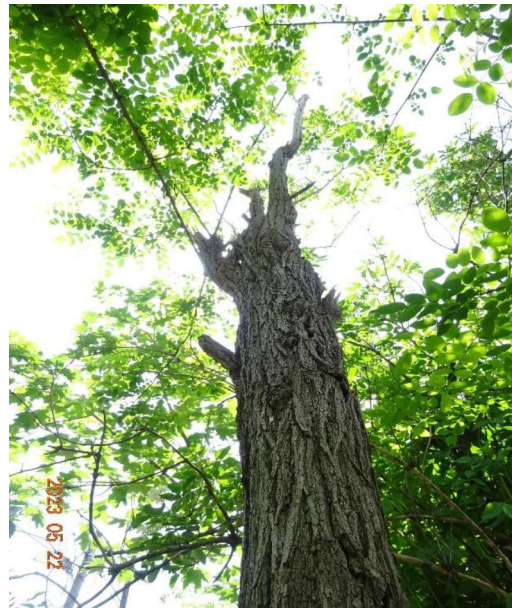
Megrendelő:	BKM - FŐKERT Kertészeti Divízió
Helység:	Bp. XVII.ker. Ferihegyi út 288.
Vizsgálat időpontja:	2023.05.22

Diagnózis:	
A gyökérzet állapota:	1
A gyökérzet erős, legalább 50%-os károsodása, nagyon rossz feltételekkel rendelkező termőhelyen.	
nagy sérülés, nagy korhadás, területén rézsú található

A gyökérnyak állapota:	1
A gyökérzet erős, legalább 50%-os károsodása, nagyon rossz feltételekkel rendelkező termőhelyen.	
nagy sérülés, nagy korhadás

Kezelési javaslat:
KIVÁGÁS

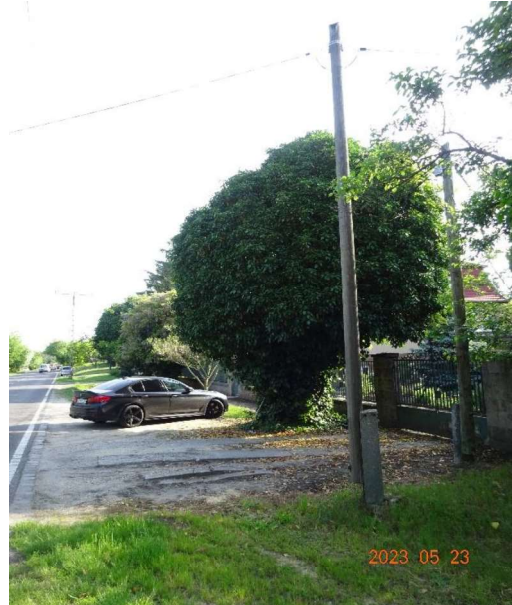
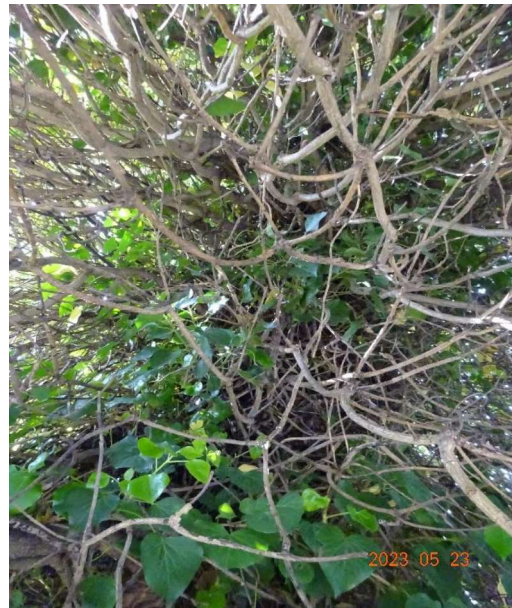
Diagnózis:	
A gyökérzet állapota:	1
A gyökérzet erős, legalább 50%-os károsodása, nagyon rossz feltételekkel rendelkező termőhelyen.

A gyökérnyak állapota:	1
A gyökérzet erős, legalább 50%-os károsodása, nagyon rossz feltételekkel rendelkező termőhelyen.

A törzs állapota:	1
A törzs előrehaladottan károsult, korhadt, odvas (statikai vagy tápanyagellátási funkcióját nem képes ellátni).
