Fa azonosítója:	16SZLO2001001
Fafaj (latin):	Ailanthus altissima
Fafaj (magyar):	Mirigyes bálványfa
Famagasság (m):	13
Törzs magasság (m):	1
Törzs átmérő 1 m-en (cm):	76
Törzs kerület 1 m-en (cm):	239
Korona átmérő (m):	12

Megrendelő:	BKM - FŐKERT Kertészeti Divízió
Helység:	Bp. XVII.ker. Szlovák út Szlovák úton 134-el szemben.
Vizsgálat időpontja:	2023.11.09

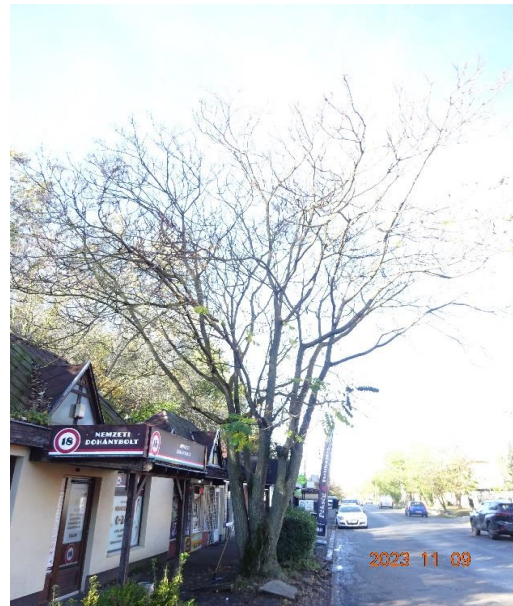
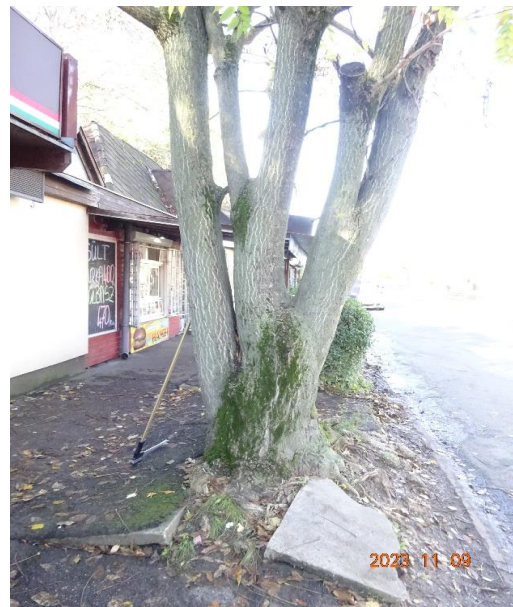
<b>Diagnózis:</b>	
<b>A gyökérzet állapota:</b>	<b>2</b>
A gyökérzetten és/vagy a gyökérnyakon látható erős felszíni károsodás, jelentősen kedvezőtlen termőhelyen.	
nagy sérülés, korhadás, sok a felszínre került, erőteljesen a talajfelszint megemelte, fejlődése korlátolt

<b>A gyökérnyak állapota:</b>	<b>2</b>
A gyökérzetten és/vagy a gyökérnyakon látható erős felszíni károsodás, jelentősen kedvezőtlen termőhelyen.	
sérülés, korhadás, erőteljesen élettere beszűkült, bordásan terpeszes lefutású, járdából kihajtott

<b>A törzs állapota:</b>	<b>3</b>
A törzs egyértelmű károsodása (néhány felszíni seb és korhadásra utaló jelek).	
kis sérülés, kis kéregleválás, kis háncshiány, kis korhadás

<b>A koronaalap állapota:</b>	<b>3</b>
Jelentős lombvesztesség (26-50%)	
sérülés, kis korhadás, terhelt, villás vázág elágazás

<b>A korona állapota:</b>	<b>3</b>
Jelentős lombvesztesség (26-50%)	
kevés ágcsomok, ághelyesbegek, enyhén épületre ránőtt, sérült-, kis korhadat-, száraz-, kis fennakadt-, sok keresztbenövő-, egymást dörzsölő-, egy pontból kitérő több-ág

<b>A vizuális vizsgálat értékelése:</b>	
Nem fahelyben növekvő, nem fasori ültetésű, hanem magoncként, gyökérsarjként fejlődő fa. Az élet- és balesetveszély megszüntetése, valamint az anyagi kár elkerülése érdekében a fa kivágása javasolt.

<b>Kezelési javaslat:</b>	
<b>KIVÁGÁS</b>
