Fa azonosítója:	18ULL132019
Fafaj (latin):	Robinia pseudoacacia 'Umbraculifera'
Fafaj (magyar):	Gömbakác
Famagasság (m):	3
Törzs magasság (m):	2
Törzs átmérő 1 m-en (cm):	22
Törzs kerület 1 m-en (cm):	69
Korona átmérő (m):	1,5

Megrendelő:	BKM - FŐKERT Kertészeti Divízió
Helység:	Bp. XVIII.ker. Üllői út 456.
Vizsgálat időpontja:	2023.10.16

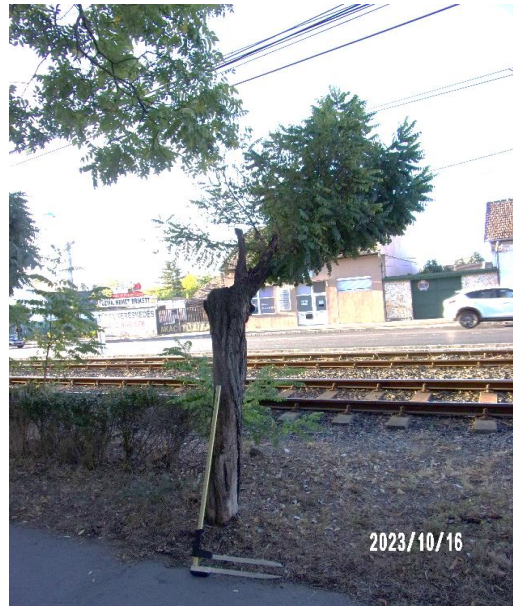
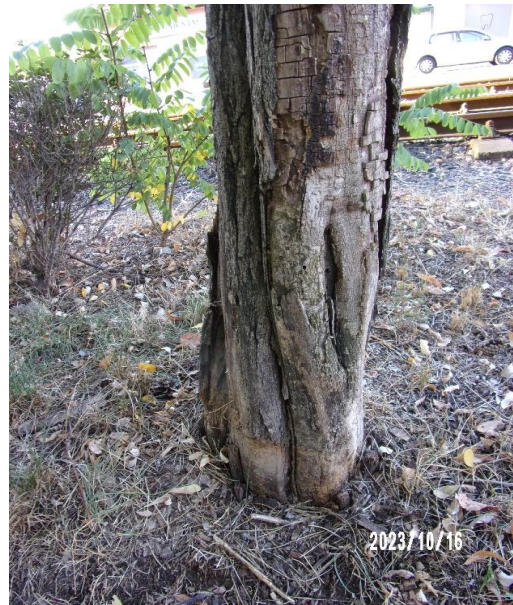
Diagnózis:	
A gyökérzet állapota:	1
A gyökérzet erős, legalább 50%-os károsodása, nagyon rossz feltételekkel rendelkező termőhelyen.	
nagy sérülés, nagy korhadás, fejlődése korlátolt

A gyökérnyak állapota:	1
A gyökérzet erős, legalább 50%-os károsodása, nagyon rossz feltételekkel rendelkező termőhelyen.	
nagy sérülés, nagy korhadás, kis rovar-, kis gomba termőtest, kártétel, repedés

A törzs állapota:	1
A törzs előrehaladottan károsult, korhadt, odvas (statikai vagy tápanyagellátási funkcióját nem képes ellátni).	
nagy sérülés, nagy kéregleválás, nagy hancshiány, nagy korhadás, kevés ágcsontk, kevés ághelyseb, enyhén csavarodott, repedés, enyhén ferde növekedésű, kis rovar-, kis gomba termőtest, kártétel

A koronaalap állapota:	1
A korona károsodása oly mértékű, hogy élettani funkcióját nem képes ellátni	
nagy sérülés, nagy korhadás, terhelt, egy pontból kitörő több vázág

A korona állapota:	2
Erős koronakárosodás (50% felett)	
ágcsontkok, csonkolt, torz, kevés ághelyseb, erőteljesen alászorult, féloldalas, erőteljesen külpontos, fejlődése a szomszédos fa miatt korlátolt, kevés fattyúhajtás, nagy sérült-, nagy korhadt-, kevés száraz-, kevés keresztbenvívő ág

A vizuális vizsgálat értékelése:
A fa jelenlegi állapotában balesetveszélyes, a veszélyhelyzet ápoló célszerű kertészeti beavatkozással nem, kizárólag a fa kivágásával hárrítható el.

Kezelési javaslat:
KIVÁGÁS

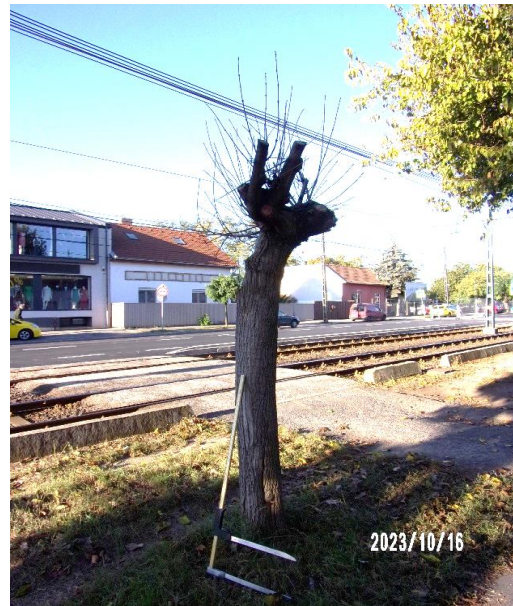
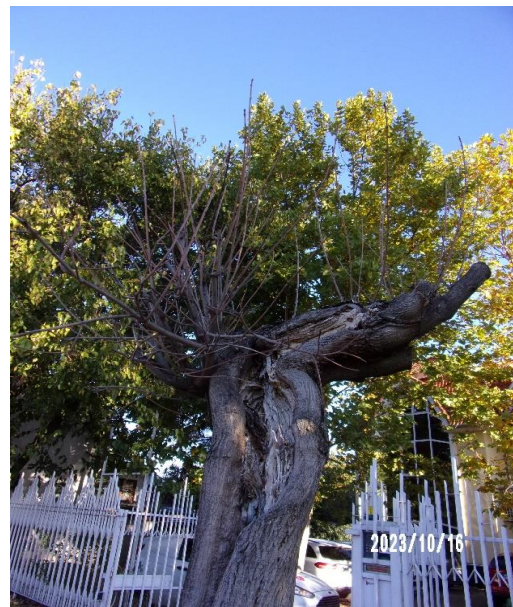
Fa azonosítója:	18ULL162002
Fafaj (latin):	Acer sp.
Fafaj (magyar):	Juhar
Famagasság (m):	2,8
Törzs magasság (m):	2,2
Törzs átmérő 1 m-en (cm):	24
Törzs kerület 1 m-en (cm):	75
Korona átmérő (m):	0,5

Diagnózis:	
A gyökérzet állapota:	1
A gyökérzet erős, legalább 50%-os károsodása, nagyon rossz feltételekkel rendelkező termőhelyen.

A gyökérnyak állapota:	1
A gyökérzet erős, legalább 50%-os károsodása, nagyon rossz feltételekkel rendelkező termőhelyen.

A törzs állapota:	1
A törzs előrehaladottan károsult, korhadt, odvas (statikai vagy tápanyagellátási funkcióját nem képes ellátni).

A koronaalap állapota:	1
A korona károsodása oly mértékű, hogy élettani funkcióját nem képes ellátni

A korona állapota:	1
A korona károsodása oly mértékű, hogy élettani funkcióját nem képes ellátni	
elszáradt

A vizuális vizsgálat értékelése:
A fa jelenlegi állapotában élet- és balesetveszélyes.

Kezelési javaslat:
KIVÁGÁS

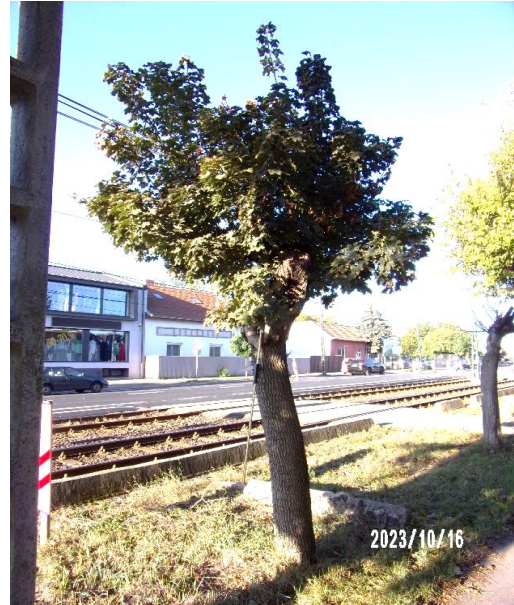
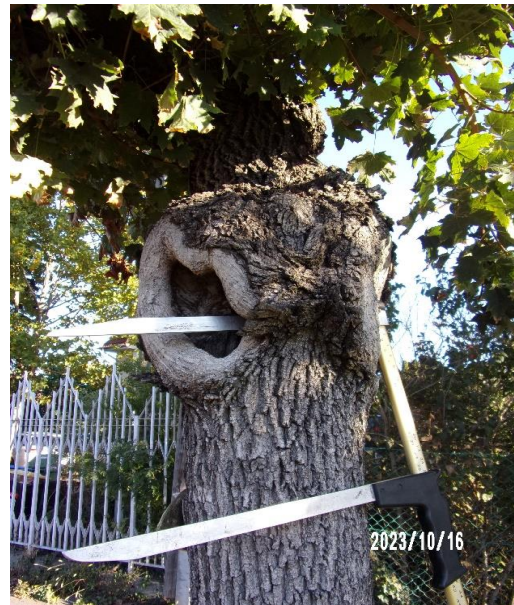
Fa azonosítója:	18ULL162003
Fafaj (latin):	Acer platanoides 'Globosum'
Fafaj (magyar):	Gömbjuhar
Famagasság (m):	4,5
Törzs magasság (m):	3
Törzs átmérő 1 m-en (cm):	26
Törzs kerület 1 m-en (cm):	82
Korona átmérő (m):	3

Diagnózis:	
A gyökérszet állapota:	3
A gyökérszeten és/vagy a gyökérnyakon látható kisebb károsodások, csekély hibákkal rendelkező termőhelyen.	
kis sérülés, kis korhadás

A gyökérnyak állapota:	3
A gyökérszeten és/vagy a gyökérnyakon látható kisebb károsodások, csekély hibákkal rendelkező termőhelyen.	
kis sérülés, kis korhadás

A törzs állapota:	1
A törzs előrehaladottan károsult, korhadt, odvas (statikai vagy tápanyagellátási funkcióját nem képes ellátni).	
nagy sérülés, nagy kéregleválás, nagy háncshiány, nagy korhadás, nagy odú, kevés ághelyseb, enyhén ferde növekedésű, rovar-, gomba termőtest, kártétel

A koronaalap állapota:	2
Erős koronakárosodás (50% felett)	
nagy sérülés, nagy korhadás, terhelt, egy pontból kitérő több vázág, kis rovar kártétel, kis gomba termőtest, kártétel

A korona állapota:	1
A korona károsodása oly mértékű, hogy élettani funkcióját nem képes ellátni	
csonkolt, torz, sok fattyúhajtás, nagy sérült-, nagy korhadt-, kevés száraz- ág, kis rovar-, kis gomba termőtest, kártétel

A vizuális vizsgálat értékelése:
A fa jelenlegi állapotában balesetveszélyes, a veszélyhelyzet ápoló célnyatú kertészeti beavatkozással nem, kizárólag a fa kivágásával hárrítható el.

Kezelési javaslat:
KIVÁGÁS

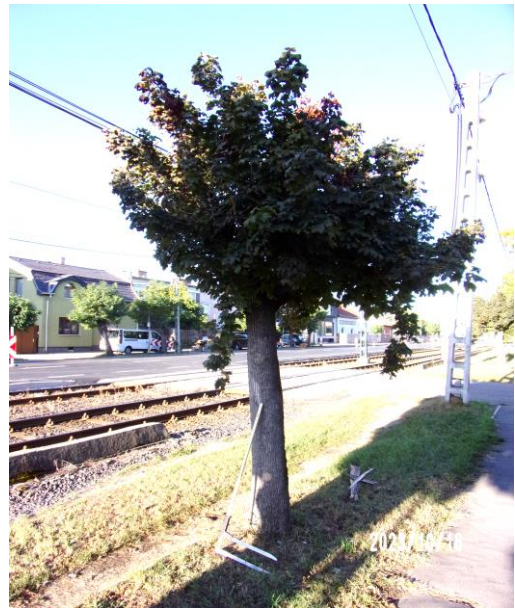
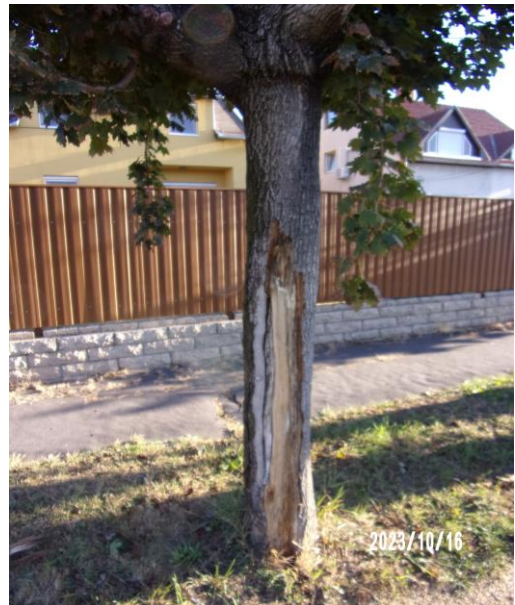
Fa azonosítója:	18ULL172002
Fafaj (latin):	Acer platanoides 'Globosum'
Fafaj (magyar):	Gömbjuhar
Famagasság (m):	3,5
Törzs magasság (m):	2,2
Törzs átmérő 1 m-en (cm):	26
Törzs kerület 1 m-en (cm):	82
Korona átmérő (m):	2,5

Diagnózis:	
A gyökérzet állapota:	1
A gyökérzet erős, legalább 50%-os károsodása, nagyon rossz feltételekkel rendelkező termőhelyen.	
nagy sérülés, nagy korhadás

A gyökérnyak állapota:	1
A gyökérzet erős, legalább 50%-os károsodása, nagyon rossz feltételekkel rendelkező termőhelyen.	
nagy sérülés, nagy korhadás, nagy rovar-, nagy gomba termőtest, kártétel, repedés

A törzs állapota:	1
A törzs előrehaladottan károsult, korhadt, odvas (statikai vagy tápanyagellátási funkcióját nem képes ellátni).	
nagy sérülés, nagy kéregleválás, nagy háncshiány, nagy korhadás, mély repedés, nagy rovar-, nagy gomba termőtest, kártétel

A koronaalap állapota:	2
Erős koronakárosodás (50% felett)	
sérülés, korhadás, terhelt, egy pontból kitoró több vágág

A korona állapota:	1
A korona károsodása oly mértékű, hogy élettani funkcióját nem képes ellátni	
kevés ágcsont, csonkolt, torz, ághelyesek, fattyúhajtások, nagy sérült-, nagy korhadt-, odvas-, kevés száraz-, több keresztbenövő-, egy pontból kitoró több- ág, enyhén úrszelvénybe beötlő, rovar-, kis gomba termőtest, kártétel

A vizuális vizsgálat értékelése:
A fa jelenlegi állapotában balesetveszélyes, a veszélyhelyzet ápoló célszerű kertészeti beavatkozással nem, kizárólag a fa kivágásával hárrítható el.

Kezelési javaslat:
KIVÁGÁS

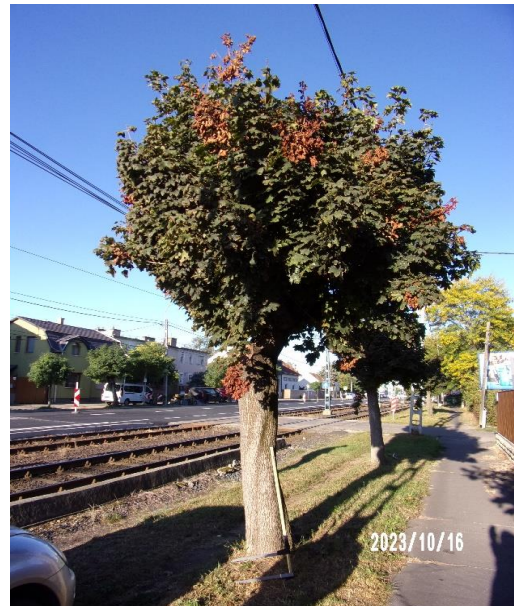
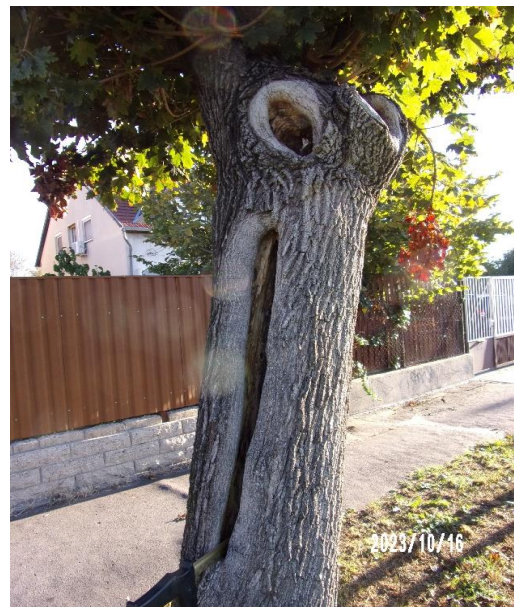
Fa azonosítója:	18ULL172003
Fafaj (latin):	Acer platanoides 'Globosum'
Fafaj (magyar):	Gömbjuhar
Famagasság (m):	4,5
Törzs magasság (m):	2,5
Törzs átmérő 1 m-en (cm):	36
Törzs kerület 1 m-en (cm):	113
Korona átmérő (m):	3

Diagnózis:	
A gyökérszék állapota:	2
A gyökérszéken és/vagy a gyökérnyakon látható erős felszíni károsodás, jelentősen kedvezőtlen termőhelyen.	
nagy sérülés, korhadás

A gyökérnyak állapota:	2
A gyökérszéken és/vagy a gyökérnyakon látható erős felszíni károsodás, jelentősen kedvezőtlen termőhelyen.	
nagy sérülés, nagy korhadás, odú, enyhén bordásan terpeszes lefutású

A törzs állapota:	1
A törzs előrehaladottan károsult, korhadt, odvas (statikai vagy tápanyagellátási funkcióját nem képes ellátni).	
nagy sérülés, nagy kéregleválás, nagy háncshiány, nagy korhadás, nagy odú, kevés ághelyeseb, enyhén csavarodott, enyhén ferde növekedésű, rovar-, gomba termőtest, kártétel

A koronaalap állapota:	2
Erős koronakárosodás (50% felett)	
sérülés, korhadás, enyhén terhelt, egy pontból kitörő több vázág

A korona állapota:	2
Erős koronakárosodás (50% felett)	
kevés ágcsont, csonkolt, torz, ághelyeseb, fattyúhajtások, nagy sérült-, nagy korhadt-, odvas-, kevés száraz-, több keresztbenövő-, egy pontból kitörő több- ág, kis rovar-, kis gomba termőtest, kártétel

A vizuális vizsgálat értékelése:
A fa jelenlegi állapotában balesetveszélyes, a veszélyhelyzet ápoló célszerű kertészeti beavatkozással nem, kizárólag a fa kivágásával hárrítható el.

Kezelési javaslat:
KIVÁGÁS

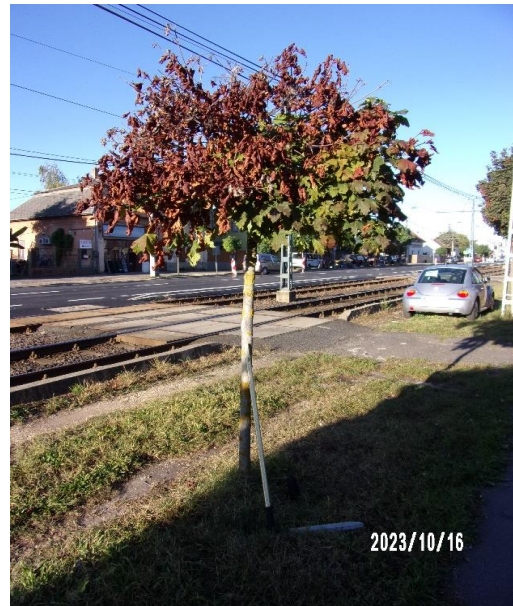
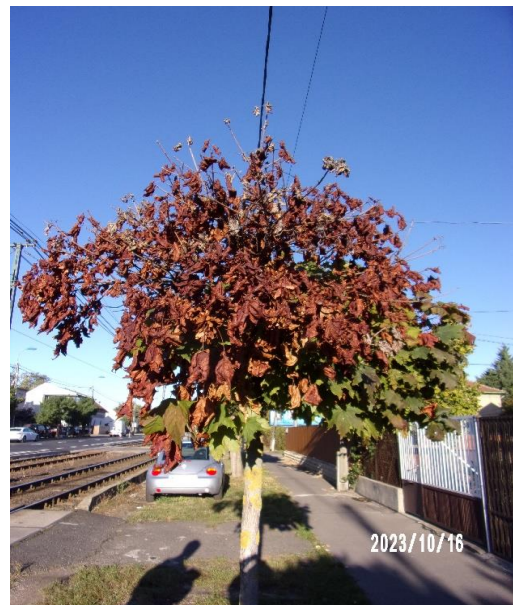
Fa azonosítója:	18ULL172005
Fafaj (latin):	Acer platanoides 'Globosum'
Fafaj (magyar):	Gömbjuhar
Famagasság (m):	2,8
Törzs magasság (m):	2,2
Törzs átmérő 1 m-en (cm):	6
Törzs kerület 1 m-en (cm):	19
Korona átmérő (m):	1

Diagnózis:	
A gyökérzet állapota:	1
A gyökérzet erős, legalább 50%-os károsodása, nagyon rossz feltételekkel rendelkező termőhelyen.	
nagy sérülés, korhadás, vitalitása csökkent, szakadt gyökérzet

A gyökérnyak állapota:	3
A gyökérzeten és/vagy a gyökérnyakon látható kisebb károsodások, csekély hibákkal rendelkező termőhelyen.	
kis sérülés, kis korhadás

A törzs állapota:	3
A törzs egyértelmű károsodása (néhány felszíni seb és korhadásra utaló jelek).	
kis sérülés, kis kéregleválás, kis korhadás, kevés beforrt sebhely

A koronaalap állapota:	3
Jelentős lombvesztés (26-50%)	
kis sérülés, kis korhadás, enyhén terhelt, egy pontból kitörő több vágás

A korona állapota:	1
A korona károsodása oly mértékű, hogy élettani funkcióját nem képes ellátni	
kevés ágcsont, erőteljesen visszazáradóban, vitalitása csökkent, kevés fattyúhajtás, sérült-, kis korhad-, sok száraz-, kevés keresztbenőv- ág

A vizuális vizsgálat értékelése:
A fa állapota súlyos mértékben leromlott, állapotromlása fő szerkezeti részekre terjed ki. Állapota ápoló célzatú kertészeti beavatkozással nem javítható, ezért a fa kivágása javasolt.

Kezelési javaslat:
KIVÁGÁS

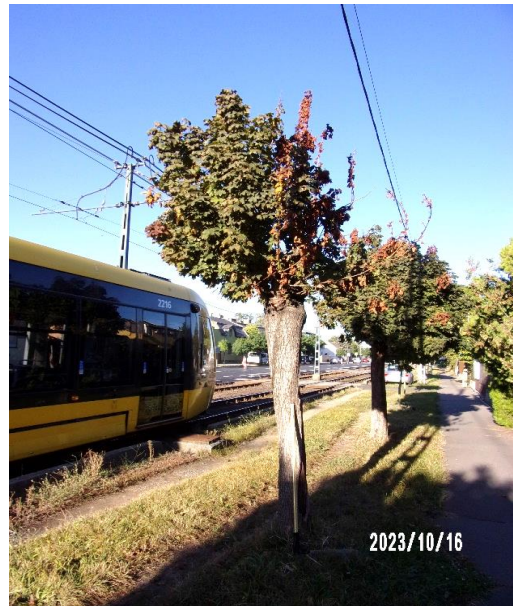
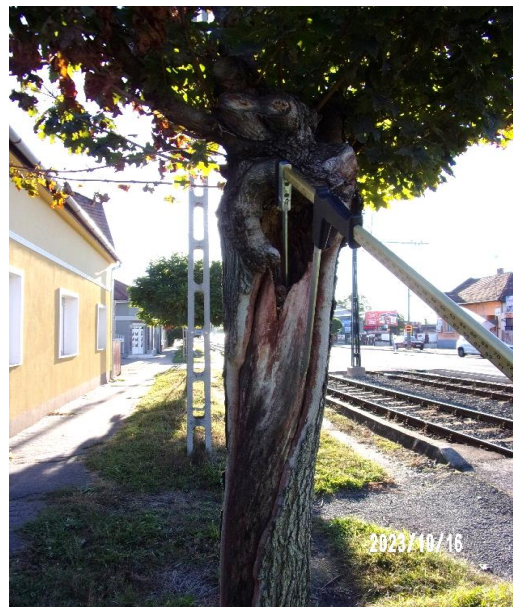
Fa azonosítója:	18ULL172008
Fafaj (latin):	Acer platanoides 'Globosum'
Fafaj (magyar):	Gömbjuhar
Famagasság (m):	4
Törzs magasság (m):	2,2
Törzs átmérő 1 m-en (cm):	23
Törzs kerület 1 m-en (cm):	72
Korona átmérő (m):	2

Diagnózis:	
A gyökérzet állapota:	2
A gyökérzeten és/vagy a gyökérnyakon látható erős felszíni károsodás, jelentősen kedvezőtlen termőhelyen.	
sérülés, korhadás, vitalitása csökkent

A gyökérnyak állapota:	2
A gyökérzeten és/vagy a gyökérnyakon látható erős felszíni károsodás, jelentősen kedvezőtlen termőhelyen.	
sérülés, korhadás

A törzs állapota:	1
A törzs előrehaladottan károsult, korhadt, odvas (statikai vagy tápanyagellátási funkcióját nem képes ellátni).	
nagy sérülés, nagy kéregleválás, nagy háncshiány, nagy korhadás, nagy odú, csavarodott, repedés, enyhén ferde növekedésű, kis rovar-, kis gomba termőtest, kártétel

A koronaalap állapota:	1
A korona károsodása oly mértékű, hogy élettani funkcióját nem képes ellátni	
nagy sérülés, nagy korhadás, nagy odú, terhelt, egy pontból kitérő több vázág, kis rovar kártétel, kis gomba termőtest, kártétel

A korona állapota:	1
A korona károsodása oly mértékű, hogy élettani funkcióját nem képes ellátni	
kevés ágcsont, csonkolt, torz, ághelyesbek, enyhén visszaszáradóban, enyhén vitalitása csökkent, sok fattyúhajtás, nagy sérült-, nagy korhadt-, kevés száraz-, kevés keresztbenövő-, egy pontból kitérő több- ág

A vizuális vizsgálat értékelése:
A fa jelenlegi állapotában balesetveszélyes, a veszélyhelyzet ápoló célnyatú kertészeti beavatkozással nem, kizárólag a fa kivágásával hárrítható el.

Kezelési javaslat:
KIVÁGÁS

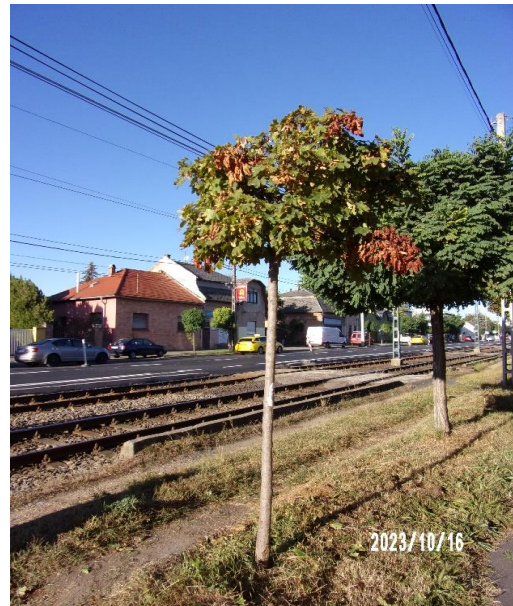
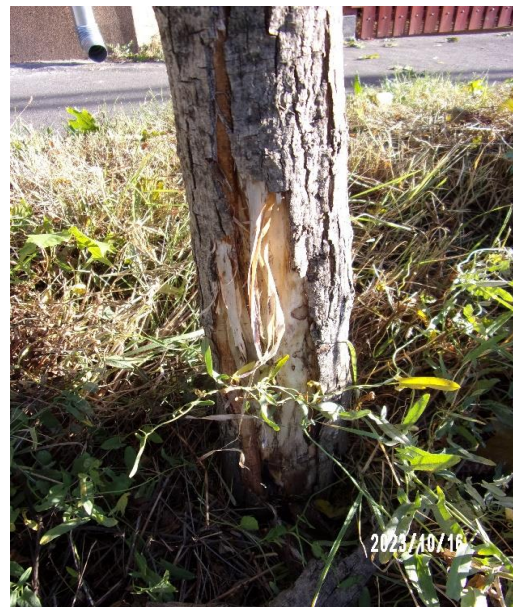
A korona állapota:	3
Jelentős lombvesztés (26-50%)	
kis sérült-, kis korhadt-, kevés száraz- ág

Kezelési javaslat:
KIVÁGÁS

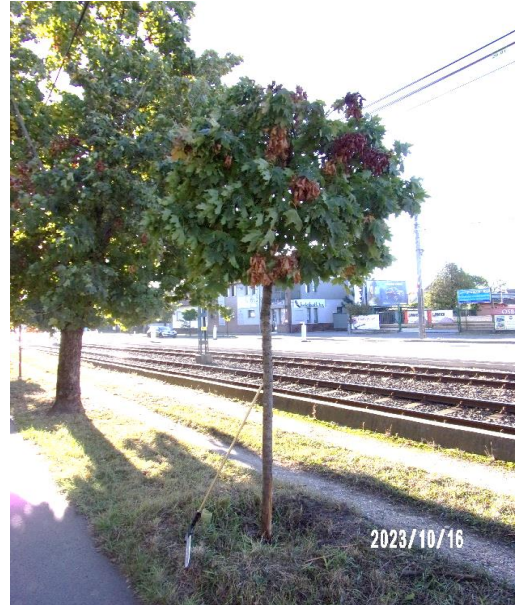
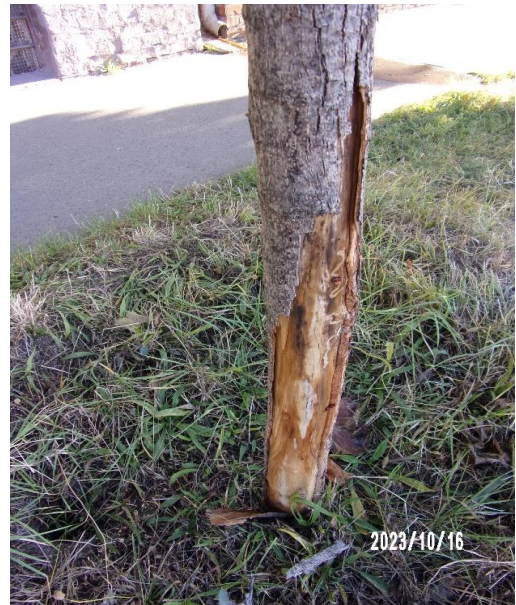
A gyökérnyak állapota:	1
A gyökérzet erős, legalább 50%-os károsodása, nagyon rossz feltételekkel rendelkező termőhelyen.	
nagy sérülés, nagy korhadás, fűnyíró okozta sérülés, rovar- kártétel

Kezelési javaslat:
KIVÁGÁS

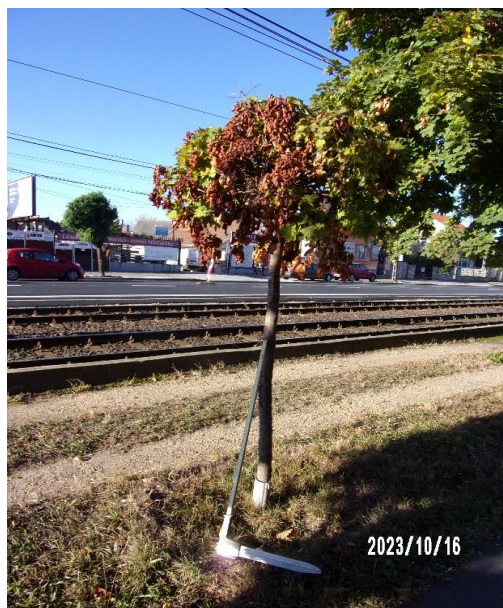
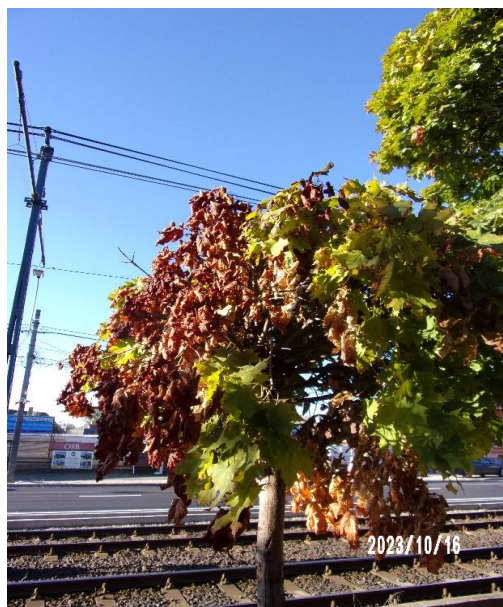
Diagnózis:	
A gyökérszövet állapota:	2
A gyökérszöveten és/vagy a gyökérszöveten látható erős felszíni károsodás, jelentősen kedvezőtlen termőhelyen.	
sérülés, korhadás, vitalitása csökkent

A gyökérszövet állapota:	3
A gyökérszöveten és/vagy a gyökérszöveten látható kisebb károsodások, csekély hibákkal rendelkező termőhelyen.	
kis sérülés, kis korhadás, törzsvédő rászorulva

A törzs állapota:	2
A törzs erős károsodása (több nagy felületű seb, mély bekorhadások).	
sérülés, kéregleválás, hancshiány, korhadás, repedés, kis rovar- kártétel, törzsvédő rászorulva

A koronaalaprész állapota:	1
A korona károsodása oly mértékű, hogy élettani funkcióját nem képes ellátni	
nagy sérülés, korhadás, terhelt, egy pontból kitoró több vágás

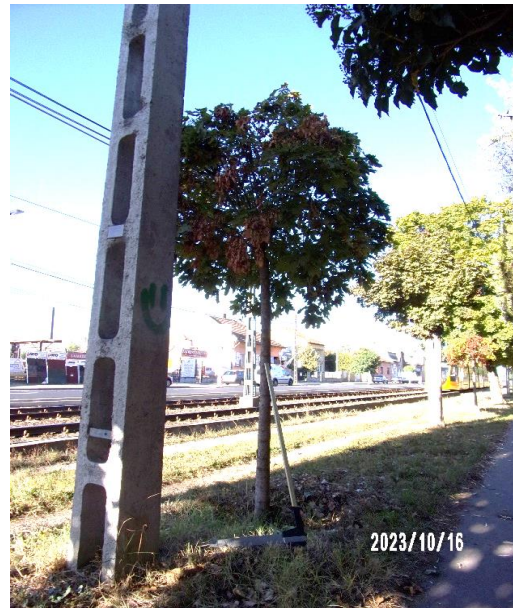
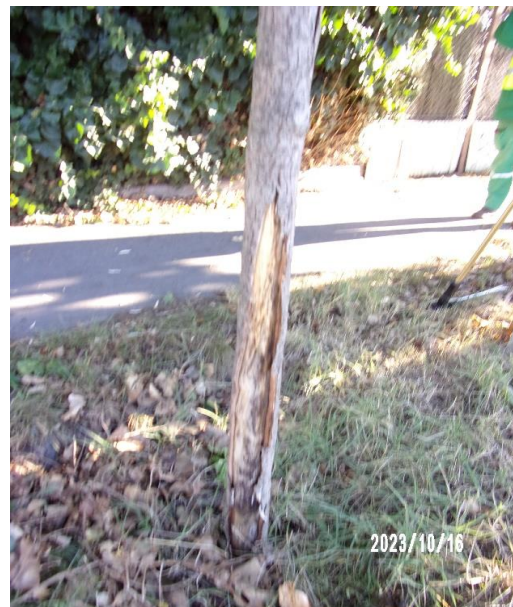
Diagnózis:	
A gyökérzet állapota:	1
A gyökérzet erős, legalább 50%-os károsodása, nagyon rossz feltételekkel rendelkező termőhelyen.	
nagy sérülés, korhadás, szakadt gyökérzet

A gyökérnyak állapota:	1
A gyökérzet erős, legalább 50%-os károsodása, nagyon rossz feltételekkel rendelkező termőhelyen.	
nagy sérülés, nagy korhadás, rovar-, gomba termőtest, kártétel

Kezelési javaslat:
KIVÁGÁS

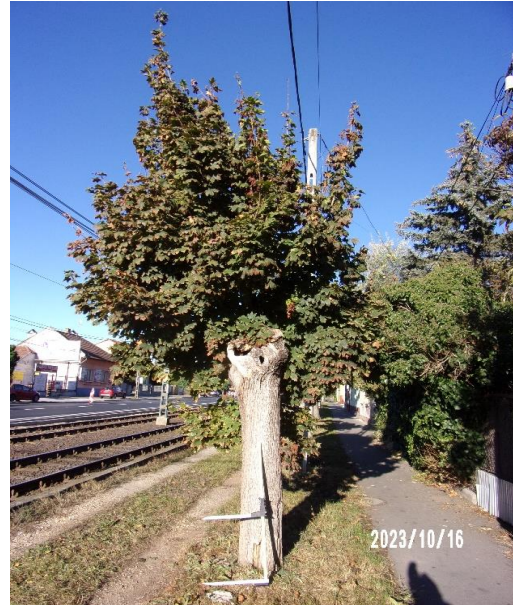
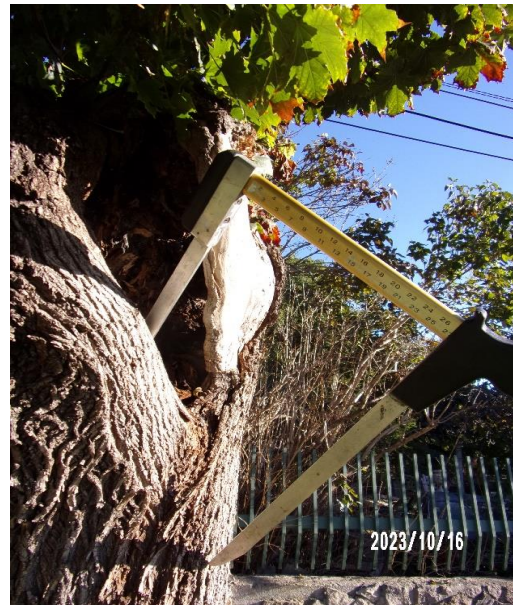
Diagnózis:	
A gyökérzet állapota:	1
A gyökérzet erős, legalább 50%-os károsodása, nagyon rossz feltételekkel rendelkező termőhelyen.	
nagy sérülés, nagy korhadás, nagy odú, fejlődése korlátozt

A gyökérnyak állapota:	1
A gyökérzet erős, legalább 50%-os károsodása, nagyon rossz feltételekkel rendelkező termőhelyen.	
nagy sérülés, nagy korhadás, nagy odú, sekély repedés

A törzs állapota:	1
A törzs előrehaladottan károsult, korhadt, odvas (statikai vagy tápanyagellátási funkcióját nem képes ellátni).	
nagy sérülés, nagy kéregleválás, nagy háncshiány, nagy korhadás, nagy odú, kevés ágcsont, kevés ághelyseb, sekély repedés, rovar-, gomba termőtest, kártétel

A koronaalap állapota:	1
A korona károsodása oly mértékű, hogy élettani funkcióját nem képes ellátni	
nagy sérülés, nagy korhadás, nagy odú, terhelt, egy pontból kitérő több vázág, rovar kártétel, gomba termőtest, kártétel

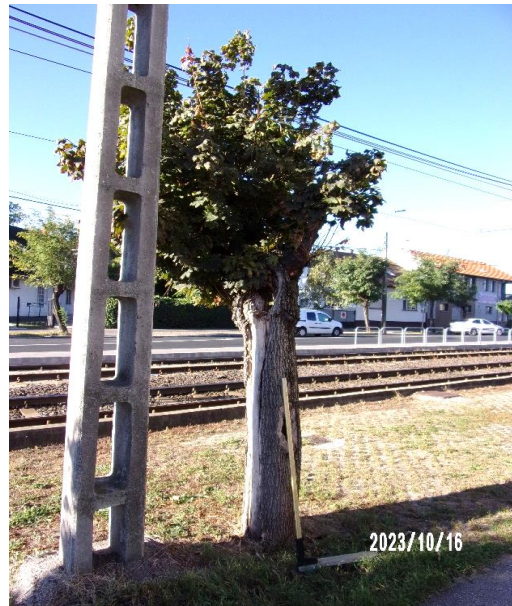
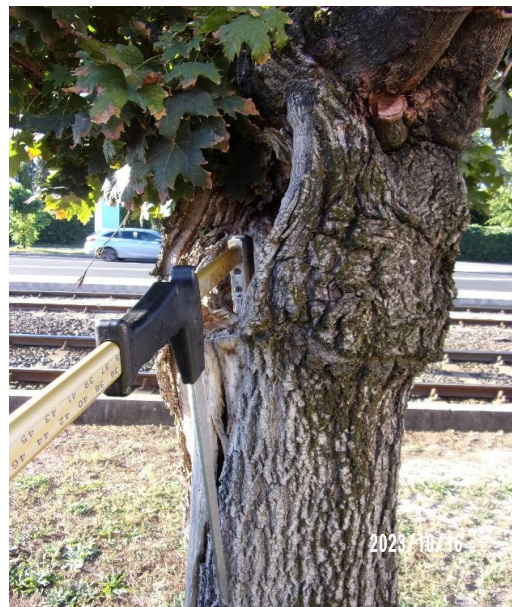
Diagnózis:	
A gyökérzet állapota:	1
A gyökérzet erős, legalább 50%-os károsodása, nagyon rossz feltételekkel rendelkező termőhelyen.	
nagy sérülés, nagy korhadás, kis odú, fejlődése korlátozott

A gyökérnyak állapota:	1
A gyökérzet erős, legalább 50%-os károsodása, nagyon rossz feltételekkel rendelkező termőhelyen.	
nagy sérülés, nagy korhadás, nagy odú, rovar-, gomba termőtest, kártétel

Kezelési javaslat:
KIVÁGÁS

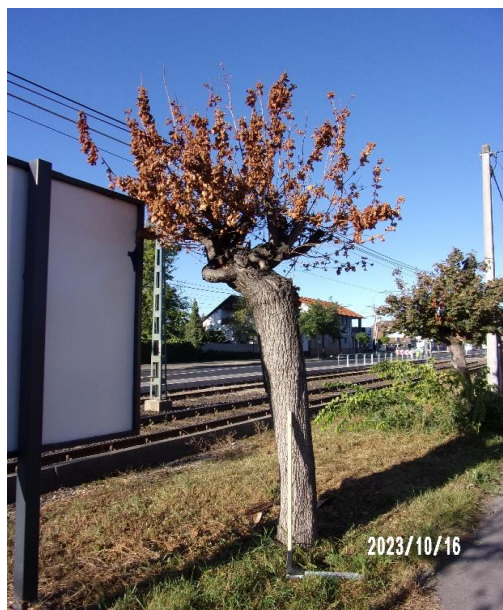
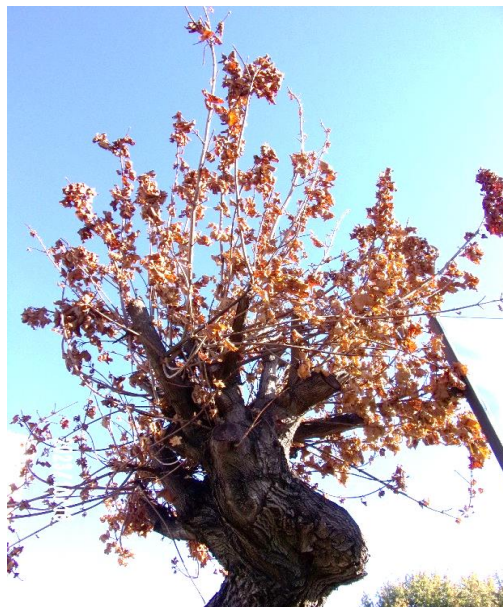
Diagnózis:	
A gyökérzet állapota:	1
A gyökérzet erős, legalább 50%-os károsodása, nagyon rossz feltételekkel rendelkező termőhelyen.

A gyökérnyak állapota:	1
A gyökérzet erős, legalább 50%-os károsodása, nagyon rossz feltételekkel rendelkező termőhelyen.

A törzs állapota:	1
A törzs előrehaladottan károsult, korhadt, odvas (statikai vagy tápanyagellátási funkcióját nem képes ellátni).

A koronaalap állapota:	1
A korona károsodása oly mértékű, hogy élettani funkcióját nem képes ellátni

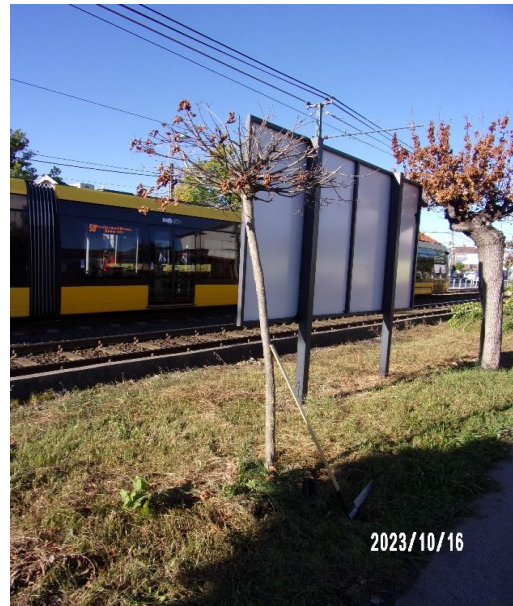
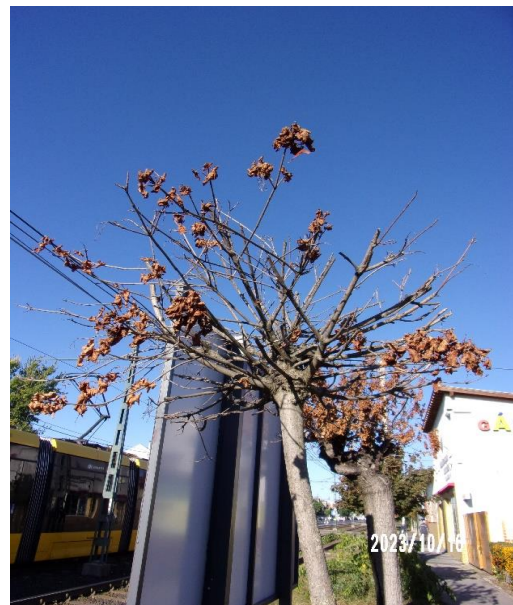
Diagnózis:	
A gyökérzet állapota:	1
A gyökérzet erős, legalább 50%-os károsodása, nagyon rossz feltételekkel rendelkező termőhelyen.

A gyökérnyak állapota:	1
A gyökérzet erős, legalább 50%-os károsodása, nagyon rossz feltételekkel rendelkező termőhelyen.

Kezelési javaslat:
KIVÁGÁS

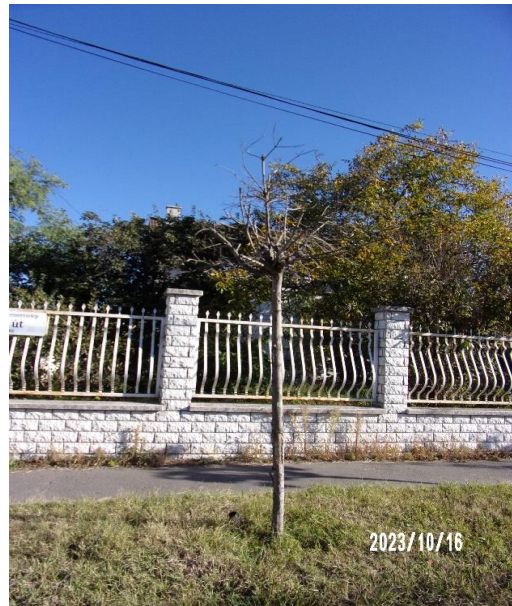
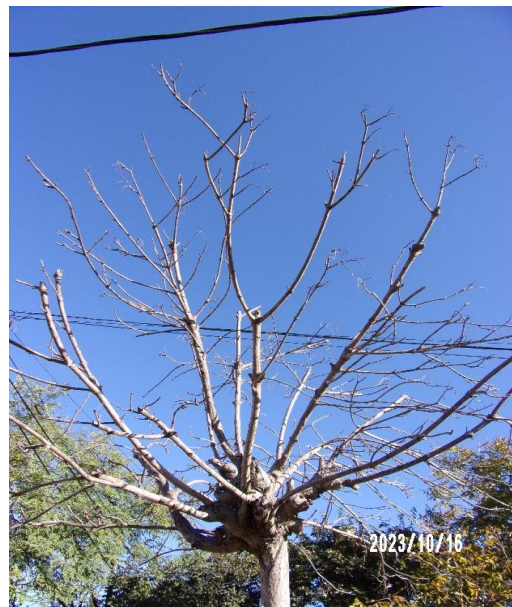
Diagnózis:	
A gyökérzet állapota:	1
A gyökérzet erős, legalább 50%-os károsodása, nagyon rossz feltételekkel rendelkező termőhelyen.

A gyökérnyak állapota:	1
A gyökérzet erős, legalább 50%-os károsodása, nagyon rossz feltételekkel rendelkező termőhelyen.

A törzs állapota:	1
A törzs előrehaladottan károsult, korhadt, odvas (statikai vagy tápanyagellátási funkcióját nem képes ellátni).

A koronaalap állapota:	1
A korona károsodása oly mértékű, hogy élettani funkcióját nem képes ellátni

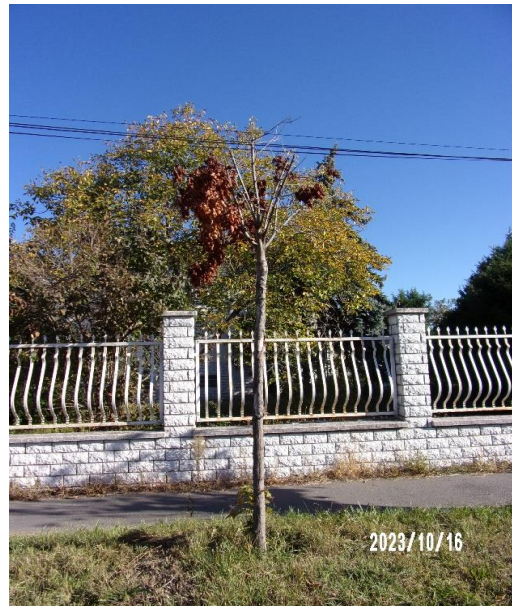
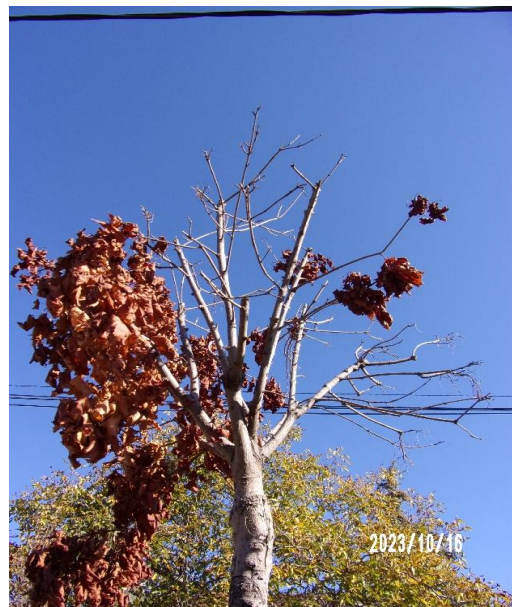
Diagnózis:	
A gyökérzet állapota:	1
A gyökérzet erős, legalább 50%-os károsodása, nagyon rossz feltételekkel rendelkező termőhelyen.

A gyökérnyak állapota:	1
A gyökérzet erős, legalább 50%-os károsodása, nagyon rossz feltételekkel rendelkező termőhelyen.

Kezelési javaslat:
KIVÁGÁS
