Fa azonosítója:	18ULL042002
Fafaj (latin):	Robinia sp.
Fafaj (magyar):	Akác
Famagasság (m):	2,5
Törzs magasság (m):	2,2
Törzs átmérő 1 m-en (cm):	7
Törzs kerület 1 m-en (cm):	22
Korona átmérő (m):	0

Megrendelő:	BKM - FŐKERT Kertészeti Divízió
Helység:	Bp. XVIII.ker. Üllői út 318.
Vizsgálat időpontja:	2023.11.02

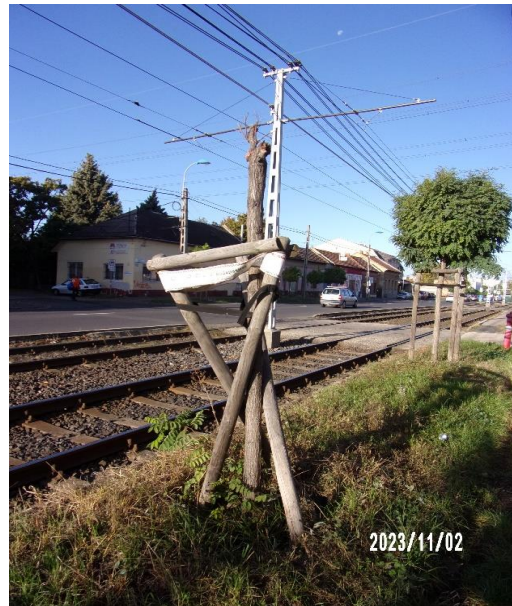
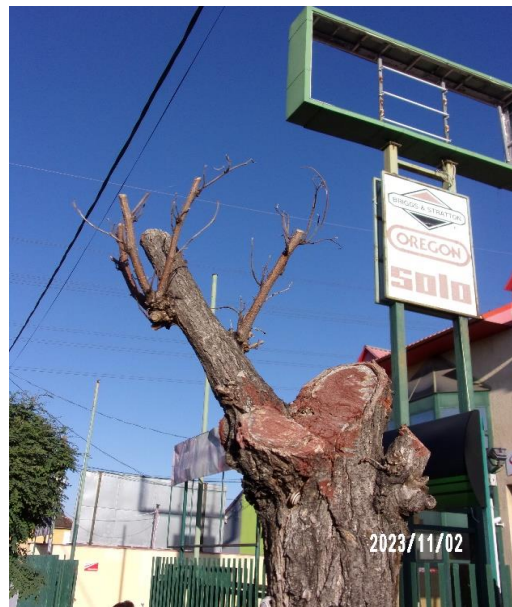
Diagnózis:	
A gyökérzet állapota:	1
A gyökérzet erős, legalább 50%-os károsodása, nagyon rossz feltételekkel rendelkező termőhelyen.

A gyökérnyak állapota:	1
A gyökérzet erős, legalább 50%-os károsodása, nagyon rossz feltételekkel rendelkező termőhelyen.

A törzs állapota:	1
A törzs előrehaladottan károsult, korhadt, odvas (statikai vagy tápanyagellátási funkcióját nem képes ellátni).

A koronaalap állapota:	1
A korona károsodása oly mértékű, hogy élettani funkcióját nem képes ellátni

A korona állapota:	1
A korona károsodása oly mértékű, hogy élettani funkcióját nem képes ellátni	
elszáradt

A vizuális vizsgálat értékelése:
A fa jelenlegi állapotában élet- és balesetveszélyes.

Kezelési javaslat:
KIVÁGÁS

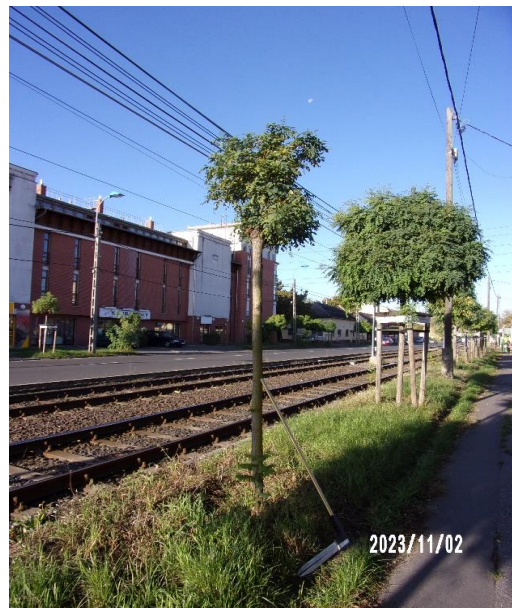
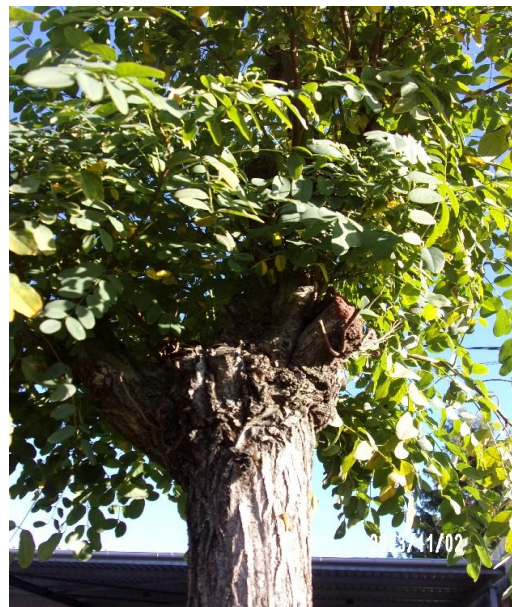
Fa azonosítója:	18ULL042011
Fafaj (latin):	Robinia pseudoacacia 'Umbraculifera'
Fafaj (magyar):	Gömbakác
Famagasság (m):	3
Törzs magasság (m):	2,2
Törzs átmérő 1 m-en (cm):	6
Törzs kerület 1 m-en (cm):	19
Korona átmérő (m):	1

Diagnózis:	
A gyökérzet állapota:	1
A gyökérzet erős, legalább 50%-os károsodása, nagyon rossz feltételekkel rendelkező termőhelyen.	
nagy sérülés, korhadás, szakadt gyökérzet

A gyökérnyak állapota:	2
A gyökérzetten és/vagy a gyökérnyakon látható erős felszíni károsodás, jelentősen kedvezőtlen termőhelyen.	
sérülés, korhadás, enyhén bordásan terpeszes lefutású

A törzs állapota:	4
Kisméretű károsodás (felszíni sebek).	
kis sérülés, kevés ághelyseb, kevés sarj

A koronaalap állapota:	3
Jelentős lombvesztés (26-50%)	
kis sérülés, kis korhadás, egy pontból kitörő több vázág

A korona állapota:	3
Jelentős lombvesztés (26-50%)	
kevés ágcsont, kevés ághelyseb, vitalitása csökkent, kevés fattyúhajtás, kis sérült-, kis korhadt-, kevés száraz- ág

A vizuális vizsgálat értékelése:
A fa jelenlegi állapotában balesetveszélyes, a veszélyhelyzet ápoló célzatú kertészeti beavatkozással nem, kizárólag a fa kivágásával hárrítható el.

Kezelési javaslat:
KIVÁGÁS

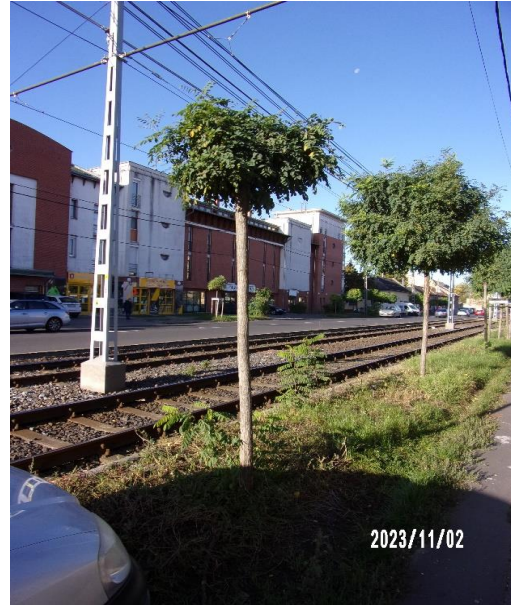
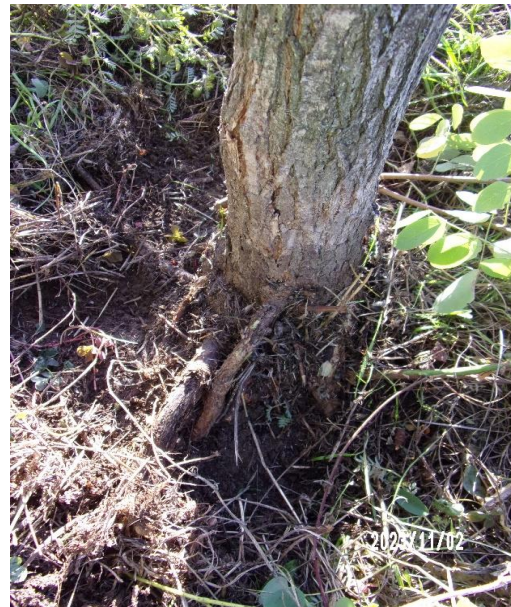
Fa azonosítója:	18ULL042013
Fafaj (latin):	Robinia pseudoacacia 'Umbraculifera'
Fafaj (magyar):	Gömbakác
Famagasság (m):	3
Törzs magasság (m):	2,5
Törzs átmérő 1 m-en (cm):	6
Törzs kerület 1 m-en (cm):	19
Korona átmérő (m):	1

Diagnózis:	
A gyökérzet állapota:	1
A gyökérzet erős, legalább 50%-os károsodása, nagyon rossz feltételekkel rendelkező termőhelyen.	
nagy sérülés, korhadás, több felszínre került, szakadt gyökérzet

A gyökérnyak állapota:	2
A gyökérzetten és/vagy a gyökérnyakon látható erős felszíni károsodás, jelentősen kedvezőtlen termőhelyen.	
sérülés, korhadás, kevés sarj, enyhén bordásan terpeszes lefutású

A törzs állapota:	2
A törzs erős károsodása (több nagy felületű seb, mély bekorhadások).	
kis sérülés, kis kéregleválás, kis háncshiány, korhadás

A koronaalap állapota:	3
Jelentős lombvesztés (26-50%)	
kis sérülés, kis korhadás, egy pontból kitörő több vágás

A korona állapota:	3
Jelentős lombvesztés (26-50%)	
kevés ágcsomk, kevés ághelyseb, vitalitása csökkent, kevés fattyúhajtás, kis sérült-, kis korhadt-, kevés száraz- ág

A vizuális vizsgálat értékelése:
A fa állapota súlyos mértékben leromlott, állapotromlása fő szerkezeti részekre terjed ki. Állapota ápoló célzatú kertészeti beavatkozással nem javítható, ezért a fa kivágása és mielőbbi megfelelő fával való pótlása javasolt.

Kezelési javaslat:
KIVÁGÁS

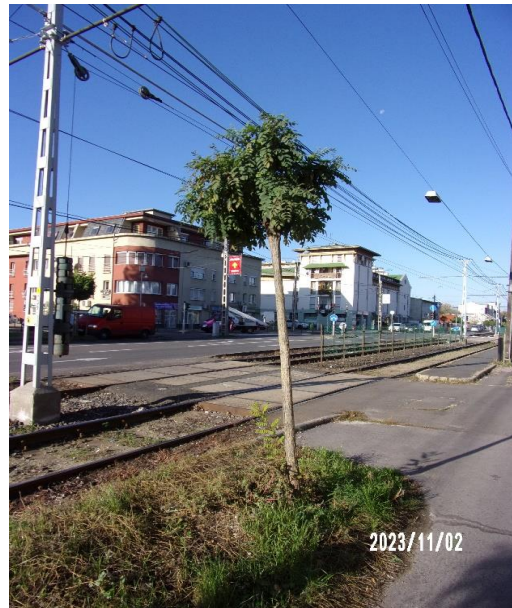
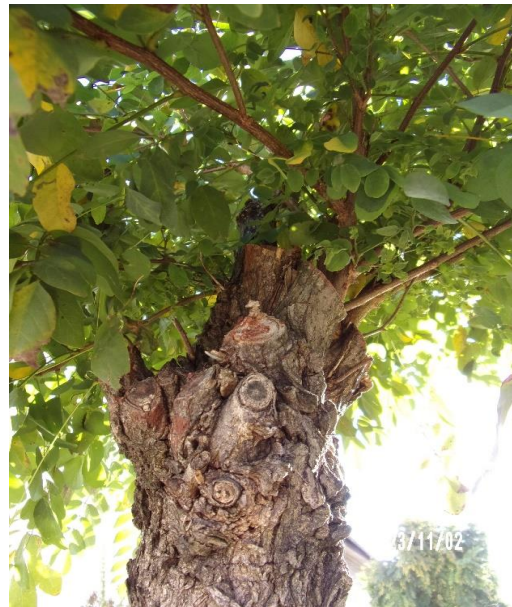
Fa azonosítója:	18ULL062001
Fafaj (latin):	Robinia pseudoacacia 'Umbraculifera'
Fafaj (magyar):	Gömbakác
Famagasság (m):	3
Törzs magasság (m):	2,2
Törzs átmérő 1 m-en (cm):	5
Törzs kerület 1 m-en (cm):	16
Korona átmérő (m):	1

Diagnózis:	
A gyökérzet állapota:	1
A gyökérzet erős, legalább 50%-os károsodása, nagyon rossz feltételekkel rendelkező termőhelyen.	
nagy sérülés, korhadás, több felszínre került, szakadt gyökérzet

A gyökérnyak állapota:	2
A gyökérzetten és/vagy a gyökérnyakon látható erős felszíni károsodás, jelentősen kedvezőtlen termőhelyen.	
sérülés, korhadás, enyhén bordásan terpeszes lefutású

A törzs állapota:	4
Kisméretű károsodás (felszíni sebek).	
kis sérülés, kevés sarj

A koronaalap állapota:	3
Jelentős lombvesztesség (26-50%)	
kis sérülés, kis korhadás, ághelyeseb

A korona állapota:	4
A lombvesztesség 11-25 % közötti	
enyhén vitalitása csökkent, kevés fattyúhajtás, kis sérült-, kevés száraz-, egy pontból kitérő több- ág

A vizuális vizsgálat értékelése:
A fa jelenlegi állapotában balesetveszélyes, a veszélyhelyzet ápoló célzatú kertészeti beavatkozással nem, kizárólag a fa kivágásával hárrítható el.

Kezelési javaslat:
KIVÁGÁS

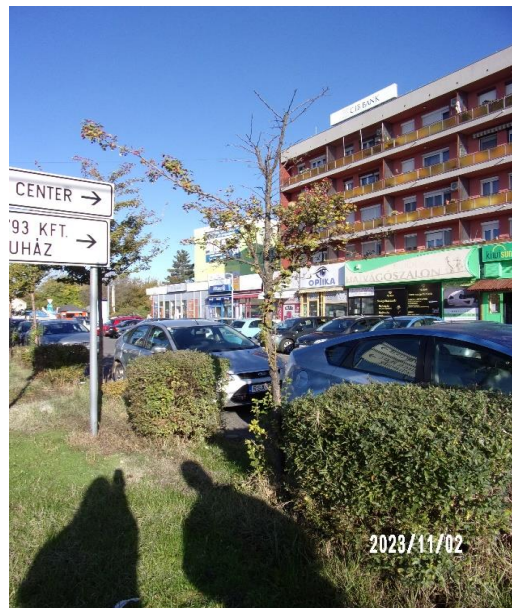
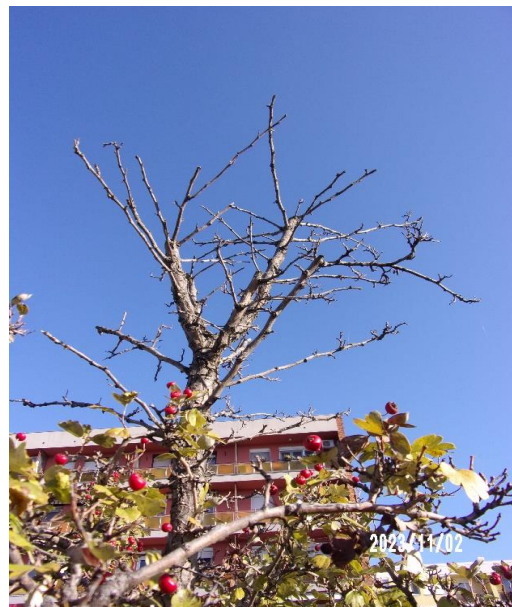
Fa azonosítója:	18ULL072015
Fafaj (latin):	Crataegus laevigata
Fafaj (magyar):	Cseregalagonya/ Kétbibés galagonya
Famagasság (m):	3
Törzs magasság (m):	1,8
Törzs átmérő 1 m-en (cm):	4
Törzs kerület 1 m-en (cm):	13
Korona átmérő (m):	1

Diagnózis:	
A gyökérszövet állapota:	3
A gyökérszöveten és/vagy a gyökérszöveten látható kisebb károsodások, csekély hibákkal rendelkező termőhelyen.	
kis sérülés, kis korhadás, kevés sarj

A gyökérszövet állapota:	3
A gyökérszöveten és/vagy a gyökérszöveten látható kisebb károsodások, csekély hibákkal rendelkező termőhelyen.	
kis sérülés, kis korhadás, kis fűnyíró okozta sérülés

A törzs állapota:	3
A törzs egyértelmű károsodása (néhány felszíni seb és korhadásra utaló jelek).	
kis sérülés, kis kéregleválás, kis korhadás, kevés ághelyeseb, sarjak

A koronaalaprész állapota:	3
Jelentős lombvesztés (26-50%)	
kis sérülés, kis korhadás, villás vázág elágazás

A korona állapota:	1
A korona károsodása oly mértékű, hogy élettani funkcióját nem képes ellátni	
erőteljesen visszazáradóban, erőteljesen vitalitása csökkent, kevés fattyúhajtás, nagy sérült-, korhadt-, sok száraz- ág, kiszáradt sudár

A vizuális vizsgálat értékelése:
A fa állapota súlyos mértékben leromlott, állapotromlása fő szerkezeti részekre terjed ki. Állapota ápoló célzatú kertészeti beavatkozással nem javítható, ezért a fa kivágása és mielőbbi megfelelő fával való pótlása javasolt.

Kezelési javaslat:
KIVÁGÁS

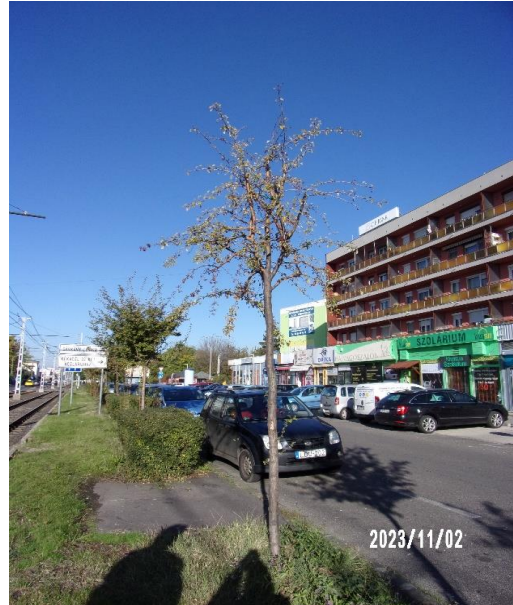
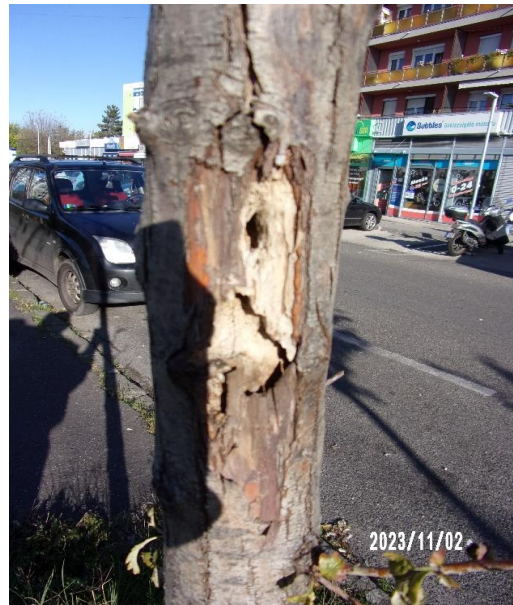
Fa azonosítója:	18ULL072017
Fafaj (latin):	Crataegus laevigata
Fafaj (magyar):	Cseregalagonya/ Kétbibés galagonya
Famagasság (m):	4
Törzs magasság (m):	3
Törzs átmérő 1 m-en (cm):	5
Törzs kerület 1 m-en (cm):	16
Korona átmérő (m):	1,5

Diagnózis:	
A gyökérzet állapota:	1
A gyökérzet erős, legalább 50%-os károsodása, nagyon rossz feltételekkel rendelkező termőhelyen.	
nagy sérülés, korhadás, szakadt gyökérzet

A gyökérnyak állapota:	2
A gyökérzetten és/vagy a gyökérnyakon látható erős felszíni károsodás, jelentősen kedvezőtlen termőhelyen.	
sérülés, korhadás, kis rovar-, kis gomba termőtest, kártétel

A törzs állapota:	1
A törzs előrehaladottan károsult, korhadt, odvas (statikai vagy tápanyagellátási funkcióját nem képes ellátni).	
kis sérülés, kis kéregleválás, kis háncshiány, korhadás, kevés sarj, repedés, rovar-, gomba termőtest, kártétel

A koronaalap állapota:	2
Erős koronakárosodás (50% felett)	
sérülés, korhadás

A korona állapota:	2
Erős koronakárosodás (50% felett)	
keves ágcsont, csonkolt, torz, kevés fattyúhajtás, sérült-, korhadt-, kevés száraz- ág, rovar-, gomba termőtest, kártétel, idegen test (köztöző)

A vizuális vizsgálat értékelése:
A fa jelenlegi állapotában balesetveszélyes, a veszélyhelyzet ápoló célnyatú kertészeti beavatkozással nem, kizárólag a fa kivágásával hárrítható el.

Kezelési javaslat:
KIVÁGÁS

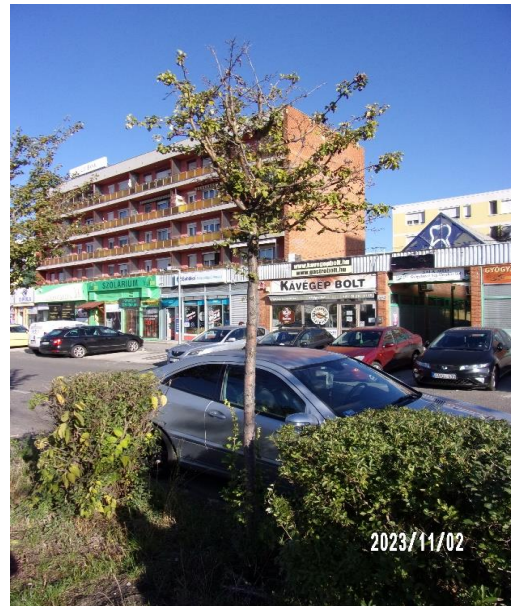
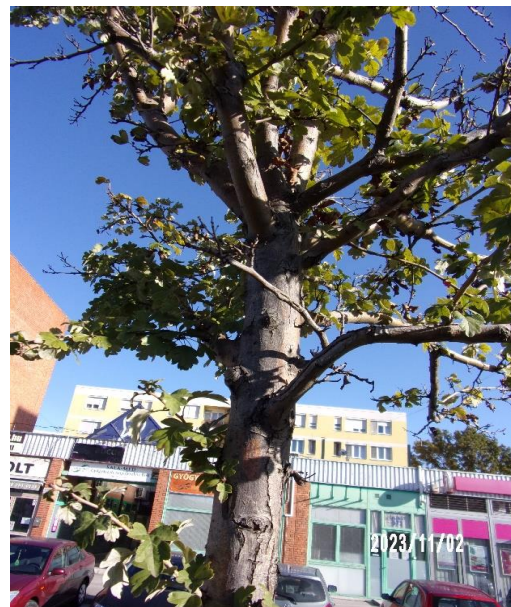
Fa azonosítója:	18ULL072019
Fafaj (latin):	Crataegus laevigata
Fafaj (magyar):	Cseregalagonya/ Kétbibés galagonya
Famagasság (m):	3,5
Törzs magasság (m):	2
Törzs átmérő 1 m-en (cm):	5
Törzs kerület 1 m-en (cm):	16
Korona átmérő (m):	1

Diagnózis:	
A gyökérszövet állapota:	3
A gyökérszöveten és/vagy a gyökérszöveten látható kisebb károsodások, csekély hibákkal rendelkező termőhelyen.	
kis sérülés, kis korhadás

A gyökérszövet állapota:	3
A gyökérszöveten és/vagy a gyökérszöveten látható kisebb károsodások, csekély hibákkal rendelkező termőhelyen.	
kis sérülés, kis korhadás

A törzs állapota:	3
A törzs egyértelmű károsodása (néhány felszíni seb és korhadásra utaló jelek).	
kis sérülés, kis kéregleválás, kis korhadás, sarjak, kis rovar- kártétel

A koronaalap állapota:	3
Jelentős lombvesztés (26-50%)	
kis sérülés, kis korhadás, egy pontból kitörő több vágás

A korona állapota:	2
Erős koronakárosodás (50% felett)	
kevés ág helyeseb, enyhén visszaszáradóban, enyhén vitalitása csökkent, kevés fattyúhajtás, sérült-, kis korhadt-, száraz-, kevés keresztbenövő-, villás elágazású ág

A vizuális vizsgálat értékelése:
A fa leromlott állapotú. Kertészeti beavatkozásokkal legfeljebb tíz évig fenntartható. Azonban a várható faszor rekonstrukció miatt ez nem indokolt. Ellenben javasolt a faegyed tervezett cseréje.

Kezelési javaslat:
TERVEZETT CSERE

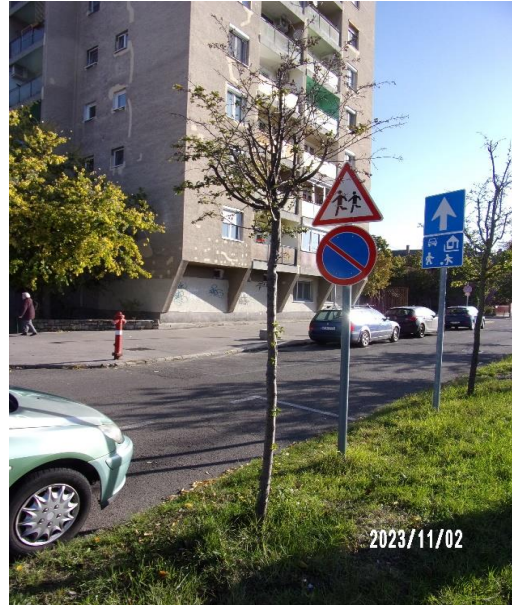
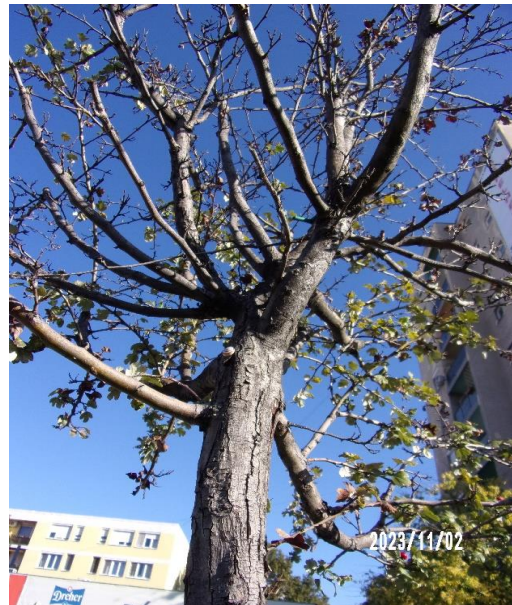
Fa azonosítója:	18ULL072025
Fafaj (latin):	Crataegus laevigata
Fafaj (magyar):	Cseregalagonya/ Kétbibés galagonya
Famagasság (m):	3,5
Törzs magasság (m):	2
Törzs átmérő 1 m-en (cm):	4
Törzs kerület 1 m-en (cm):	13
Korona átmérő (m):	1

Diagnózis:	
A gyökérzet állapota:	1
A gyökérzet erős, legalább 50%-os károsodása, nagyon rossz feltételekkel rendelkező termőhelyen.	
nagy sérülés, korhadás, szakadt gyökérzet

A gyökérnyak állapota:	2
A gyökérzetten és/vagy a gyökérnyakon látható erős felszíni károsodás, jelentősen kedvezőtlen termőhelyen.	
sérülés, kis korhadás

A törzs állapota:	2
A törzs erős károsodása (több nagy felületű seb, mély bekorhadások).	
sérülés, kis kéregleválás, kis háncshiány, korhadás, kevés ághelyseb, kevés sarj, kis rovar- kártétel

A koronaalap állapota:	2
Erős koronakárosodás (50% felett)	
kis sérülés, kis korhadás, egy pontból kitörő több vázág

A korona állapota:	1
A korona károsodása oly mértékű, hogy élettani funkcióját nem képes ellátni	
csonkolt, kevés ághelyseb, erőteljesen visszaszáradóban, erőteljesen vitalitása csökkent, kevés fattyúhajtás, nagy sérült-, korhadt-, sok száraz-, több keresztbenövő- ág, kis idegen test köré nőtt, kis rovar-, kis gomba termőtest, kártétel, idegen test (kötöző)

A vizuális vizsgálat értékelése:
A fa jelenlegi állapotában balesetveszélyes, a veszélyhelyzet ápoló célnyatú kertészeti beavatkozással nem, kizárólag a fa kivágásával hárrítható el.

Kezelési javaslat:
KIVÁGÁS

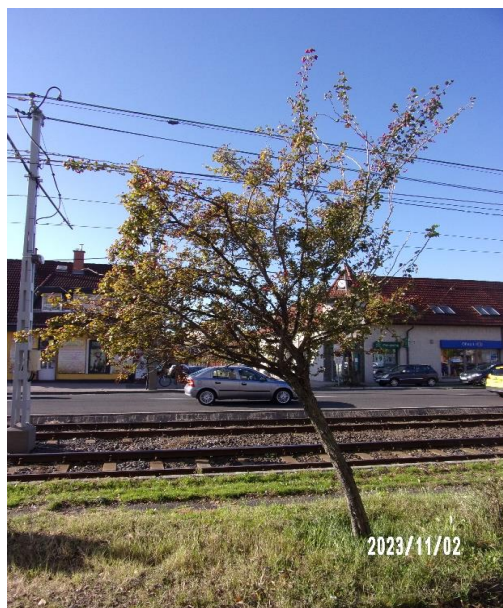
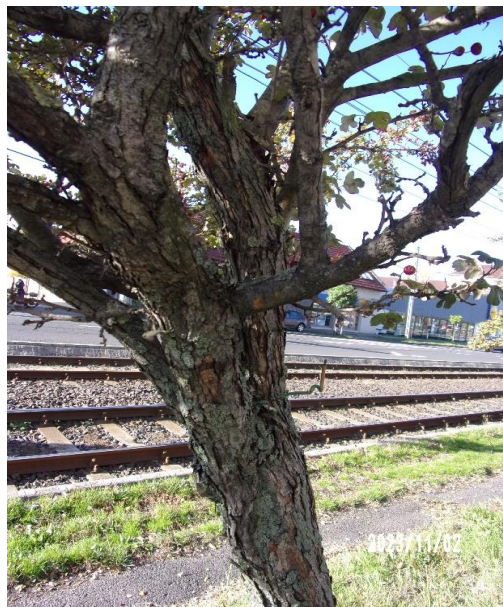
Fa azonosítója:	18ULL072028
Fafaj (latin):	Crataegus laevigata
Fafaj (magyar):	Cseregalagonya/ Kétbibés galagonya
Famagasság (m):	5
Törzs magasság (m):	1,4
Törzs átmérő 1 m-en (cm):	9
Törzs kerület 1 m-en (cm):	28
Korona átmérő (m):	5

Diagnózis:	
A gyökérzet állapota:	2
A gyökérzeten és/vagy a gyökérnyakon látható erős felszíni károsodás, jelentősen kedvezőtlen termőhelyen.	
nagy sérülés, korhadás, fejlődése korlátozott

A koronaalap állapota:	3
Jelentős lombvesztesség (26-50%)	
kis sérülés, kis korhadás, egy pontból kitörő több vág

Kezelési javaslat:
TERVEZETT CSERE

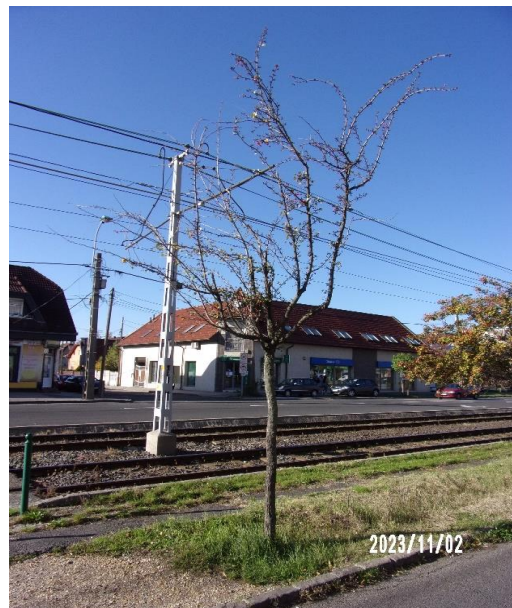
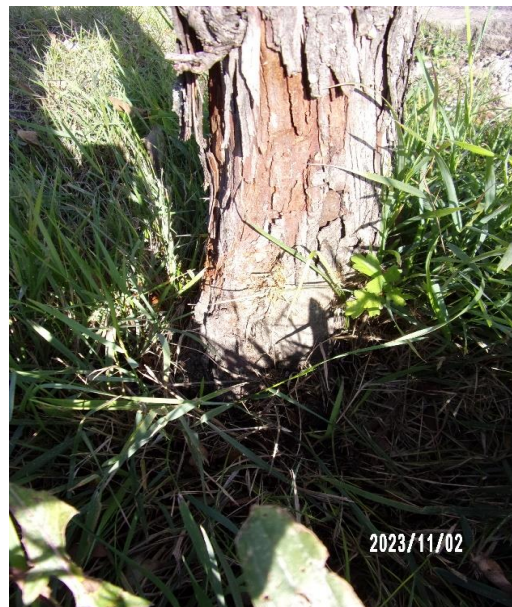
Diagnózis:	
A gyökérzet állapota:	1
A gyökérzet erős, legalább 50%-os károsodása, nagyon rossz feltételekkel rendelkező termőhelyen.	
sérülés, korhadás, fejlődése korlátolt

A gyökérnyak állapota:	1
A gyökérzet erős, legalább 50%-os károsodása, nagyon rossz feltételekkel rendelkező termőhelyen.	
nagy sérülés, nagy korhadás

Kezelési javaslat:
KIVÁGÁS

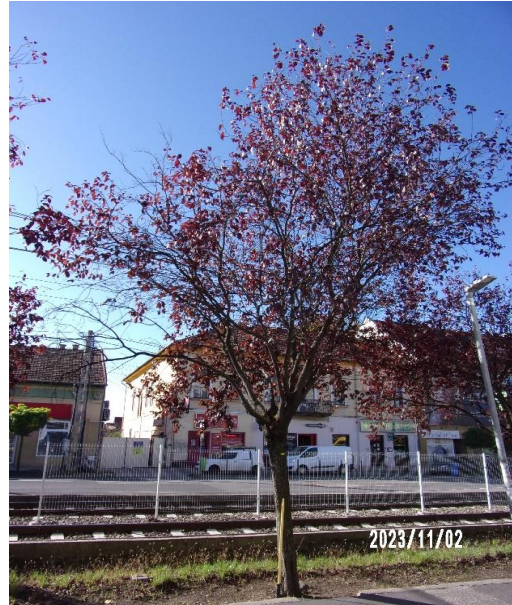
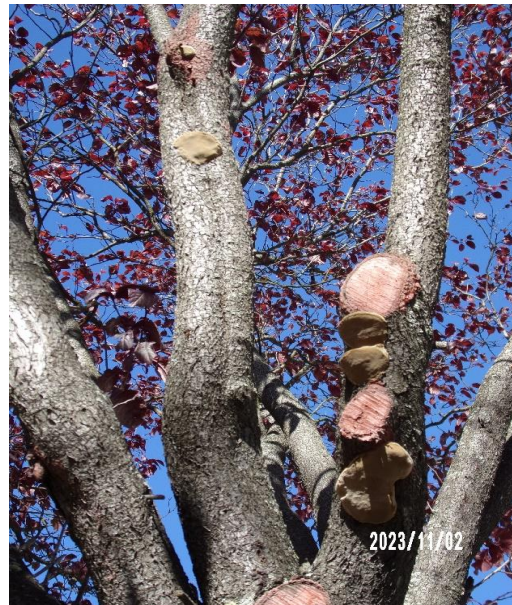
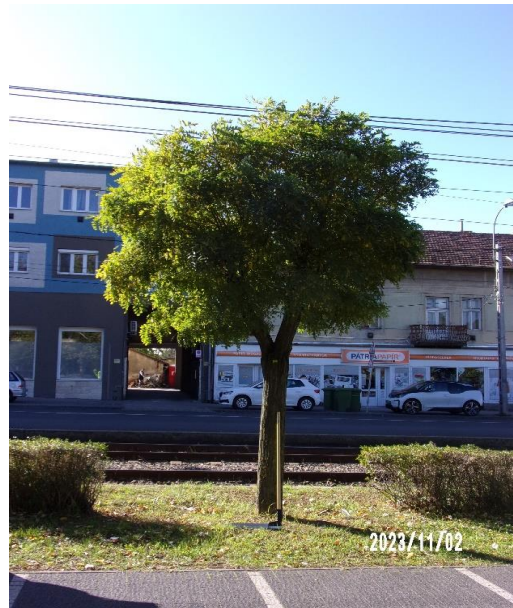
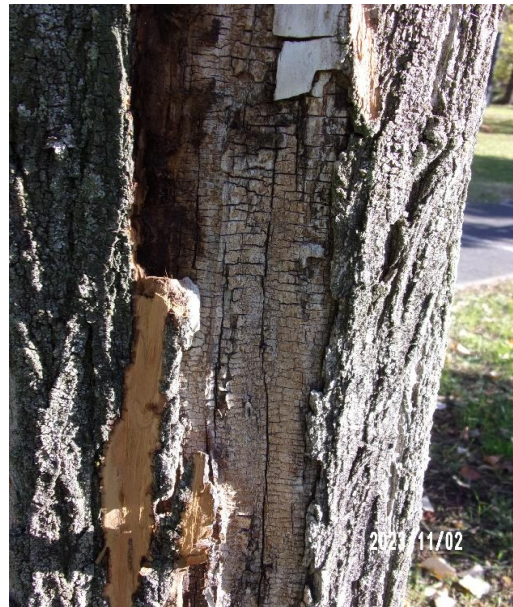
Diagnózis:	
A gyökérzet állapota:	2
A gyökérzeten és/vagy a gyökérnyakon látható erős felszíni károsodás, jelentősen kedvezőtlen termőhelyen.	
sérülés, korhadás, több felszínre került, a talajfelszint megemelte, enyhén tömörödött, fejlődése korlátolt

A gyökérnyak állapota:	2
A gyökérzeten és/vagy a gyökérnyakon látható erős felszíni károsodás, jelentősen kedvezőtlen termőhelyen.	
sérülés, korhadás

A törzs állapota:	2
A törzs erős károsodása (több nagy felületű seb, mély bekorhadások).	
sérülés, kis kéregleválás, kis hánchsiány, korhadás, enyhén befűződött, idegen test (biléta)

A koronaalap állapota:	2
Erős koronakárosodás (50% felett)	
sérülés, korhadás, terhelt, egy pontból kitérő több vázág, rovar kártétel, gomba termőtest, kártétel

Kezelési javaslat:
KIVÁGÁS

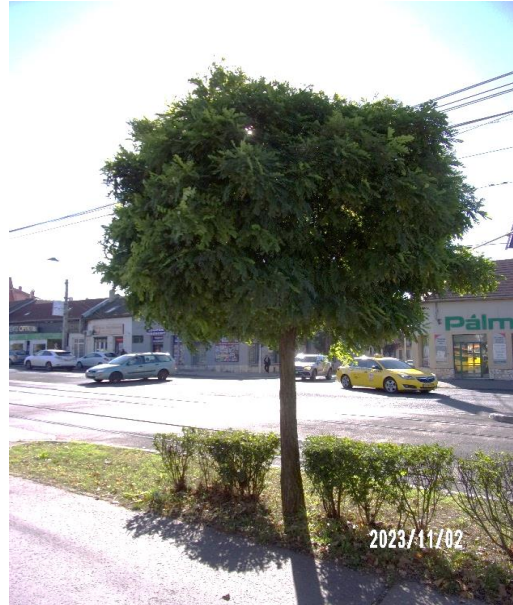
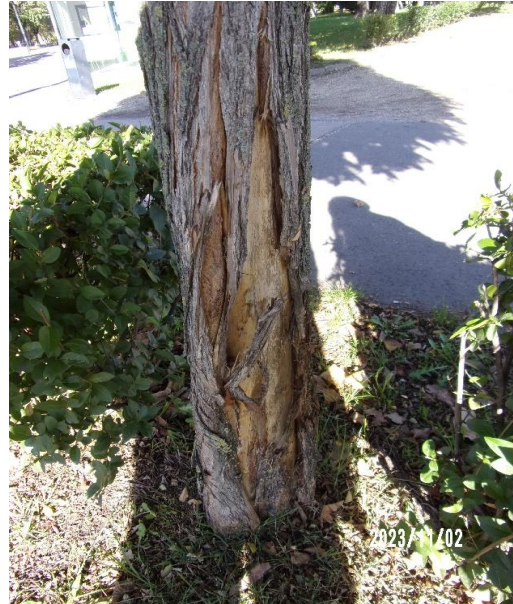
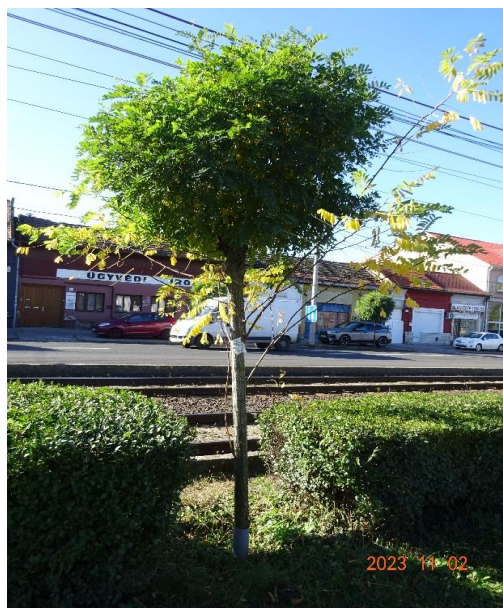
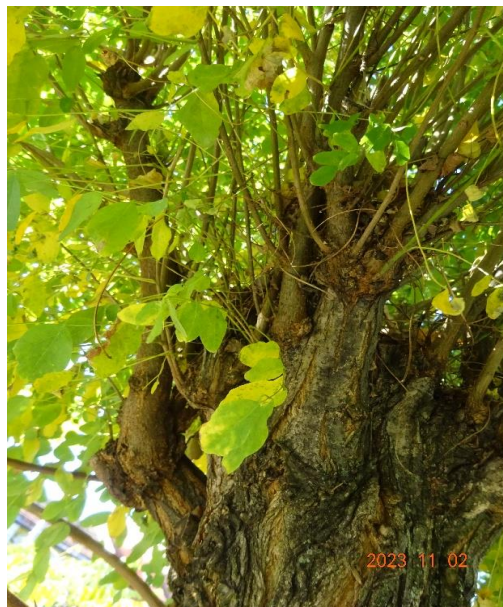
Diagnózis:	
A gyökérzet állapota:	1
A gyökérzet erős, legalább 50%-os károsodása, nagyon rossz feltételekkel rendelkező termőhelyen.	
nagy sérülés, nagy korhadás, fejlődése korlátolt

A gyökérnyak állapota:	1
A gyökérzet erős, legalább 50%-os károsodása, nagyon rossz feltételekkel rendelkező termőhelyen.	
nagy sérülés, nagy korhadás, kis rovar-, kis gomba termőtest, kártétel

A törzs állapota:	1
A törzs előrehaladottan károsult, korhadt, odvas (statikai vagy tápanyagellátási funkcióját nem képes ellátni).	
nagy sérülés, nagy kéregleválás, nagy háncshiány, nagy korhadás, repedés, kis rovar-, kis gomba termőtest, kártétel

A koronaalap állapota:	3
Jelentős lombvesztesség (26-50%)	
kis sérülés, kis korhadás, enyhén terhelt, egy pontból kitérő több vázág

Kezelési javaslat:
TERVEZETT CSERE

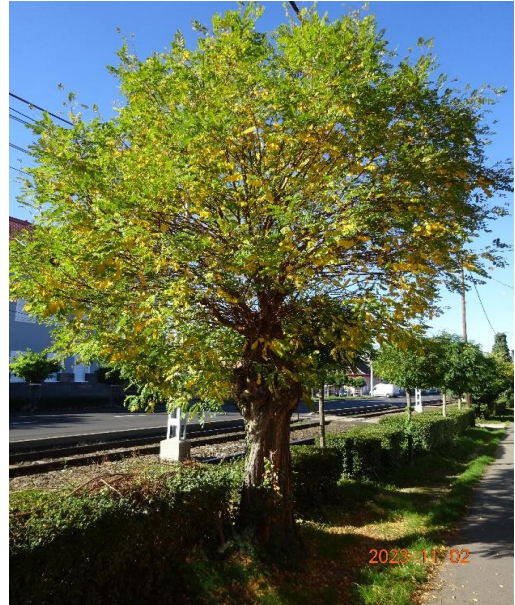
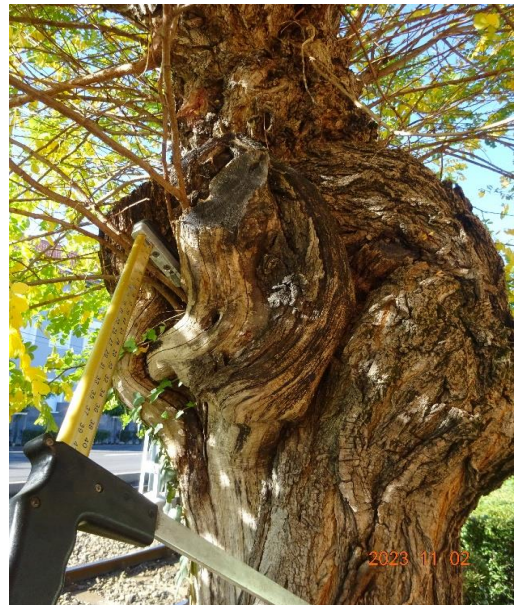
A gyökérnyak állapota:	2
A gyökérzeten és/vagy a gyökérnyakon látható erős felszíni károsodás, jelentősen kedvezőtlen termőhelyen.	
nagy sérülés, korhadás, borostyánnal (Hedera sp.) benőtt

A törzs állapota:	1
A törzs előrehaladottan károsult, korhadt, odvas (statikai vagy tápanyagellátási funkcióját nem képes ellátni).	
nagy sérülés, nagy kéregleválás, nagy háncshiány, nagy korhadás, nagy odú, mély repedés, enyhén befűződött, borostyánnal (Hedera sp.) benőtt, rovar-, gomba termőtest, kártétel

Kezelési javaslat:
KIVÁGÁS
