| Fa azonosítója: | 14CSOM07T1009 |
| Fafaj (magyar): | Keskenylevelű ezüstfa |

| Megrendelő: | BKM - FŐKERT Kertészeti Divízió |
| Helység: | Bp. XIV.ker. Csömöri út Cinkotai út 125-137. |

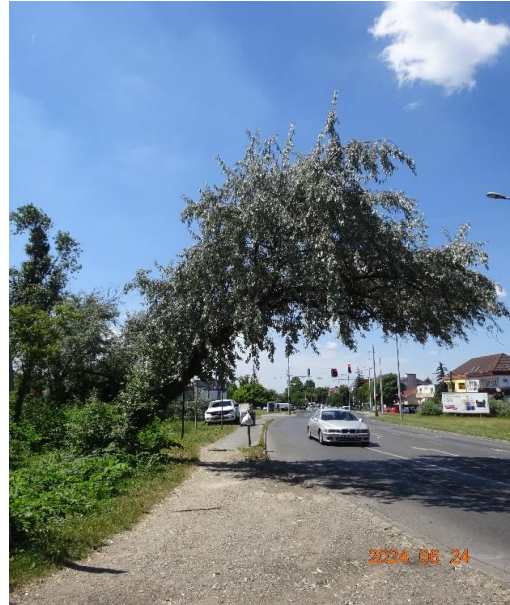
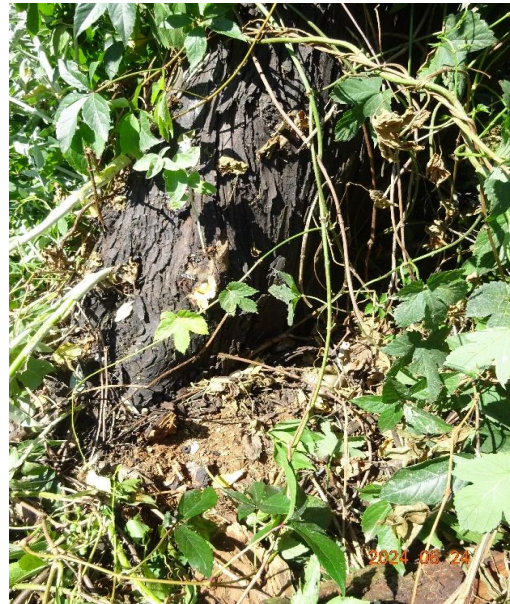
| nagy sérülés, nagy korhadás, szakadt gyökérzet, ostorfa (Celtis sp.) magonc a gyökérszónában | |

| nagy sérülés, nagy korhadás, erőteljesen borostyánnal (Hedera sp.) benőtt, erőteljesen vadszőlővel (Parthenocissus sp.) benőtt, erőteljesen komlóval (Humulus sp.) benőtt | |

| A törzs erős károsodása (több nagy felületű seb, mély bekorhadások). | |
| sérülés, kéregleválás, kis hancshiány, korhadás, ágcsonkok, ághelysebek, sarjak, repedés, erőteljesen ferde növekedésű, erőteljesen borostyánnal (Hedera sp.) benőtt, kis rovar-, kis gomba termőtest, kártétel, erőteljesen vadszőlővel (Parthenocissus sp.) benőtt, erőteljesen komlóval (Humulus sp.) benőtt | |

| kevés ágcsonk, kevés ághelyseb, féldalal, erőteljesen külpontos, enyhén visszaszáradóban, enyhén vitalitása csökkent, sérült-, korhadt-, száraz-, sok keresztbenövő- ág, enyhén őrsvénybe benőtt | |

| A fa jelenlegi állapotában balesetveszélyes, a veszélyhelyzet ápoló célzatú kertészeti beavatkozással nem, kizárólag a fa kivágásával hárrítható el. |

| kivágás |
