## Fadiagnosztikai adatlap és kezelési javaslat

FŐKERT Nonprofit Zrt.

**Helység:** Budapest I. kerület  
**Terület:** Tabán park  
**Fa kódja:** 46A  
**Fafaj (latin):** *Prunus cerasifera*  
**Fafaj (magyar):** Cseresznyeszilva  
**Fa magasság:** 9 m  
**Törzs magasság:** 1,3 m  
**Törzs átmérő 1 m-en:** 21 cm  
**Törzskerület 1 m-en:** 66 cm  
**Korona átmérő:** 4 m  
**Vizsgálat ideje:** 2019. január 28.

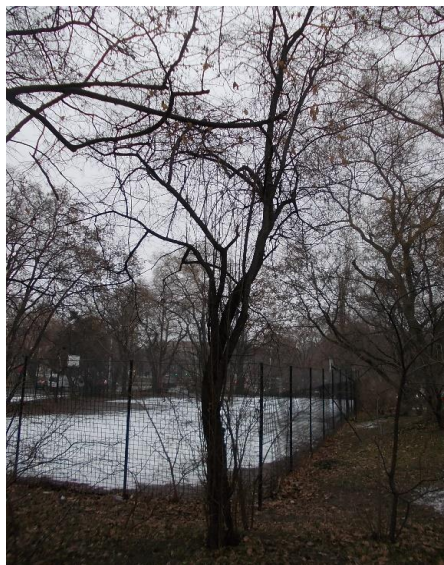
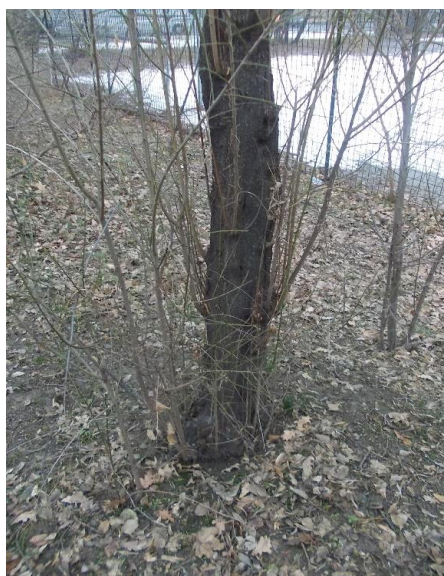
<b>A gyökérzet és gyökérnyak állapota</b>	
Radó EU-s favizsgálati értékszám:	2
A gyökérzetten és/vagy a gyökérnyakon látható erős felszíni károsodás, jelentősen kedvezőtlen termőhelyen.	
A gyökérzet a talajfelszínt megemelte, sérült.	
A gyökérnyak korhadt.	
<b>A törzs állapota</b>	
Radó EU-s favizsgálati értékszám:	1
A törzs előrehaladottan károsult, korhadt, odvas (a törzs oly mértékben károsult, hogy statikai vagy tápanyagellátási funkcióját nem képes ellátni).	
A törzs repedt.	
<b>A koronaalap és korona állapota</b>	
Radó EU-s favizsgálati értékszám:	2
Erős koronakárosodás (50% felett)	
A koronaalap sérült.	
A korona torz habitusú. Az ágrendszerben korhadt vázág található.	
<b>A vizuális vizsgálat értékelése</b>	
Alászorult magonc.	
A fa állapota súlyos mértékben leromlott, állapotromlása fő szerkezeti részekre terjed ki ezért csak irreális mértékű beavatkozással tehető biztonságossá, azonban a fa hosszú távon azok elvégzése után sem megtartható.

<b>A fa egészségi állapota és életképessége</b>	
Értékszám:	1
Sürgősen lecserélandő állapota vagy károkozás veszélye miatt

**Megtarthatósági mutató:** 12,51%

**KIVÁGÁS**

Következő favizsgálat javasolt ideje: 0 év
