## Fadiagnosztikai adatlap és kezelési javaslat

FOKERT Nonprofit Zrt.

**Helység:** Budapest I. kerület  
**Terület:** Tabán park  
**Fa kódja:** 72  
**Fafaj (latin):** *Sambucus nigra*  
**Fafaj (magyar):** Fekete bodza  
**Fa magasság:** 5 m  
**Törzs magasság:** 2,3 m  
**Törzs átmérő 1 m-en:** 17 cm  
**Törzskerület 1 m-en:** 53 cm  
**Korona átmérő:** 2 m  
**Vizsgálat ideje:** 2019. január 28.

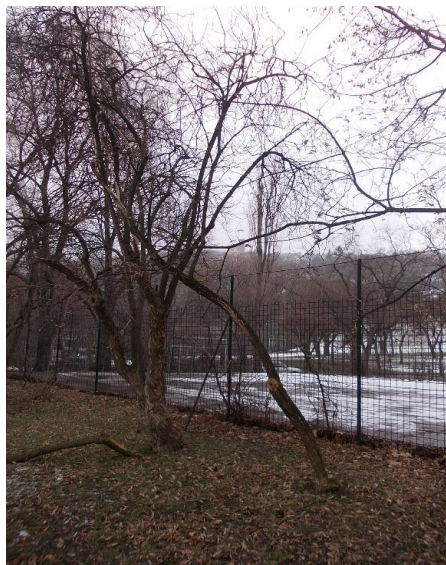
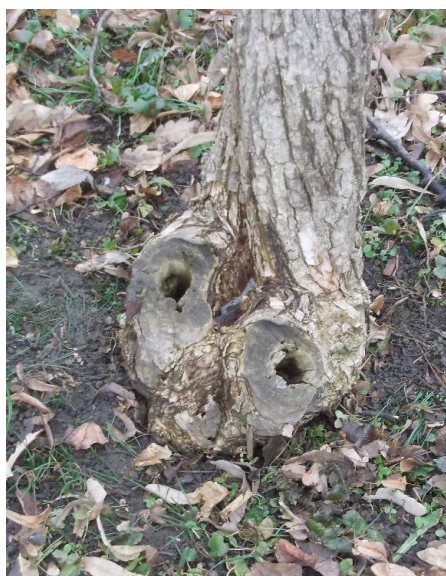
<b>A gyökérzet és gyökérnyak állapota</b>	
Radó EU-s favizsgálati értékszám:	2
A gyökérzetten és/vagy a gyökérnyakon látható erős felszíni károsodás, jelentősen kedvezőtlen termőhelyen.	
A gyökérzet a felszínen, sérült, korhadt.	
A gyökérnyak sérült.	
<b>A törzs állapota</b>	
Radó EU-s favizsgálati értékszám:	1
A törzs előrehaladottan károsult, korhadt, odvas (a törzs oly mértékben károsult, hogy statikai vagy tápanyagellátási funkcióját nem képes ellátni).	
A törzs hajlott, csavarodott, repedt, korhadt, felületén kéregsérülés, kéregleválás található.	
<b>A koronaalap és korona állapota</b>	
Radó EU-s favizsgálati értékszám:	1
A korona károsodása oly mértékű, hogy élettani funkcióját nem képes ellátni	
A koronaalap korhadt.	
A korona torz habitusú. Az ágrendszerben villás vázág elágazás, egy pontból kitérő több vázág, sérült vázág, korhadt vázág, odvas vázág, lehasadt ág, száraz ág, ágcsomok, sejtburjánzás, rákos elváltozás található.

<b>A vizuális vizsgálat értékelése</b>	
Cserje, alászorult tősarj.	
A fa jelenlegi állapotában balesetveszélyes, a veszélyhelyzet ápoló célzatú kertészeti beavatkozással nem, kizárólag a fa kivágásával hárrítható el.

Sürgősen lecserélandó állapota vagy károkozás veszélye miatt

**KIVÁGÁS**
