Fadiagnosztikai adatlap és kezelési javaslat

FOKERT Nonprofit Zrt.

Helység: Budapest I. kerület
Terület: Tabán park
Fa kódja: 73
Fafaj (latin): *Sambucus nigra*
Fafaj (magyar): Fekete bodza
Fa magasság: 5 m
Törzs magasság: 0,2 m
Törzs átmérő 1 m-en: 53(29+11+12) cm
Törzskerület 1 m-en: 91+35+38 cm
Korona átmérő: 4 m
Vizsgálat ideje: 2019. január 28.

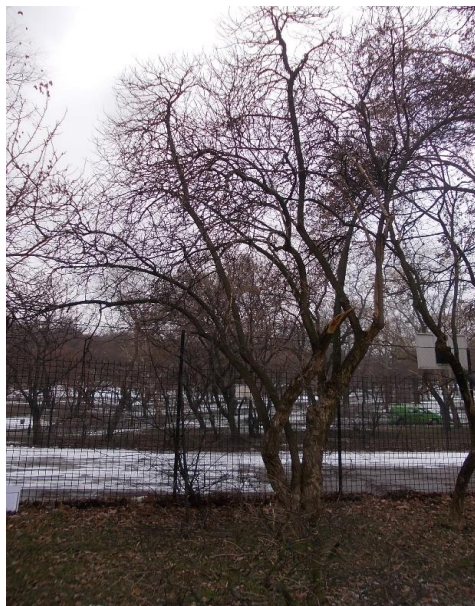
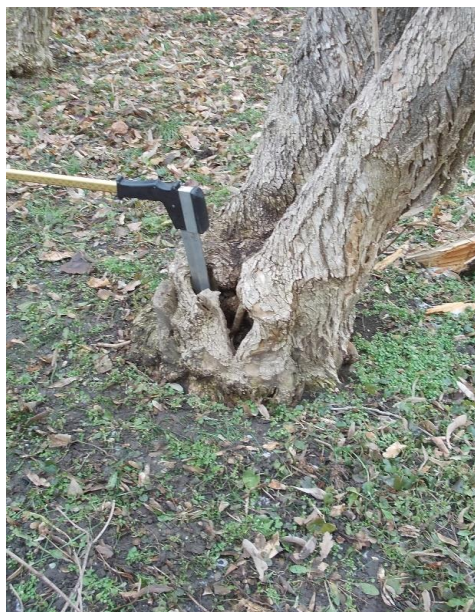
A gyökérzet és gyökérnyak állapota	
Radó EU-s favizsgálati értékszám:	2
A gyökérzetten és/vagy a gyökérnyakon látható erős felszíni károsodás, jelentősen kedvezőtlen termőhelyen.	
A gyökérzet sérült, korhad.	
A törzs állapota	
Radó EU-s favizsgálati értékszám:	1
A törzs előrehaladottan károsult, korhad, odvas (a törzs oly mértékben károsult, hogy statikai vagy tápanyagellátási funkcióját nem képes ellátni).	
A törzs csavarodott, repedt, korhad, odvas, felületén kéregleválás található.	
A koronaalap és korona állapota	
Radó EU-s favizsgálati értékszám:	1
A korona károsodása oly mértékű, hogy élettani funkcióját nem képes ellátni	
A koronaalap sérült, korhad, odvas.	
A korona torz habitusú. Az ágrendszerben sérült vázág, korhad, odvas vázág, lehasadt ág, száraz ág, ágcsontk található.	
A vizuális vizsgálat értékelése	
Törzs cserje, alászorult, gondozatlan tősarj. A fa jelenlegi állapotában balesetveszélyes, a veszélyhelyzet apólop célzatú kertészeti beavatkozással nem, kizárólag a fa kivágásával hárítható el.

A fa egészségi állapota és életképessége

Értékszám: 1

Sürgősen lecsereendő állapota vagy károkozás veszélye miatt

Megtarthatósági mutató: 6,26%

KIVÁGÁS
