Fadiagnosztikai adatlap és kezelési javaslat

FŐKERT Nonprofit Zrt.

Helység: Budapest XVIII.
Terület: Ráday Gedeon utca 110.
Fa kódja: 001
Fafaj (latin): *Sophora japonica*
Fafaj (magyar): Közönséges japánakác
Fa magasság: 14 m
Törzs magasság: 2,2 m
Törzs átmérő 1 m-en: 65 cm
Törzskerület 1 m-en: 204 cm
Korona átmérő: 14 m
Vizsgálat ideje: 2019. augusztus 23., péntek

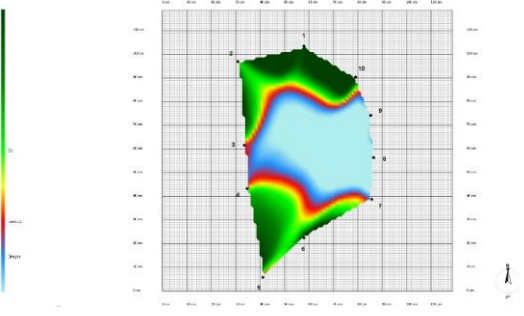
Réteg magassága:	200 cm
Irreguláris mérés

A vizsgált magasságban a tomogram nagy kiterjedésű, a keresztmetszet 50%-át érintő, átlós irányú, a palástot érintő szerkezeti elváltozást jelez.

KIVÁGÁS

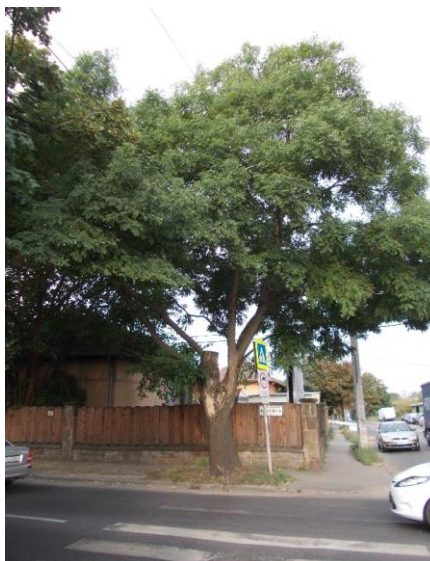
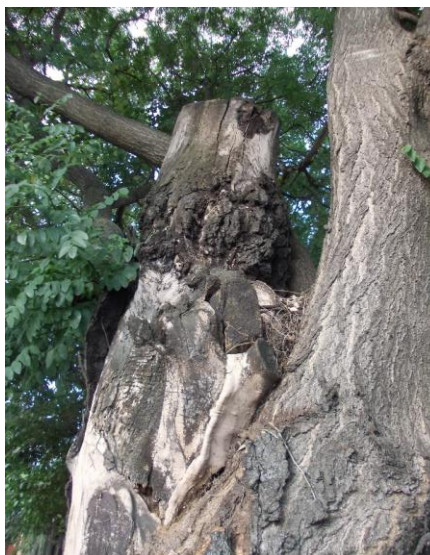
A gyökérzet és gyökérnyak állapota	
Radó EU-s favi vizsgálati értékszám:	2
A gyökérzetben és/vagy a gyökérnyakon látható erős felszíni károsodás, jelentősen kedvezőtlen termőhelyen.	
A gyökérzet a talajfelszín megemelte, sérült.	
A gyökérnyak sérült.	
A törzs állapota	
Radó EU-s favi vizsgálati értékszám:	2
A törzs erős károsodása (több nagy felületű seb, mély bekorhadások).	
A törzs korhadt, felületén kéregsérülés, kéregleválás található.	
A törzsön befűződés található.	
A koronaalap és korona állapota	
Radó EU-s favi vizsgálati értékszám:	1
A korona károsodása oly mértékű, hogy élettani funkcióját nem képes ellátni	
A koronaalap sérült, korhadt.	
A korona csonkolt, torz habitusú. Az ágrendszerben egy pontból kitérő több vázág, sérült vázág, korhadt vázág, lehasadt ág, száraz ág, ágcsont, rovar kártétel található.	
A koronaalapon befűződés található. A koronában kiszáradt nagy ágcsont található	
A műszeres vizsgálat értékelése

Értékszám:	1
Sürgősen lecserélendő állapota vagy károkozás veszélye miatt	
Megtarthatósági mutató:	12,51%
