Fa azonosítója:	0000048MI
Fafaj (latin):	Prunus cerasus
Fafaj (magyar):	Cseresznye
Famagasság (m):	9
Törzs magasság (m):	3
Törzs átmérő 1 m-en (cm):	35
Törzs kerület 1 m-en (cm):	110
Korona átmérő (m):	5

Megrendelő:	FŐKERT NONPROFIT Zrt.
Helység:	Budapest, XI. kerület Feneketlen tó
Vizsgálat időpontja:	2021.03.31

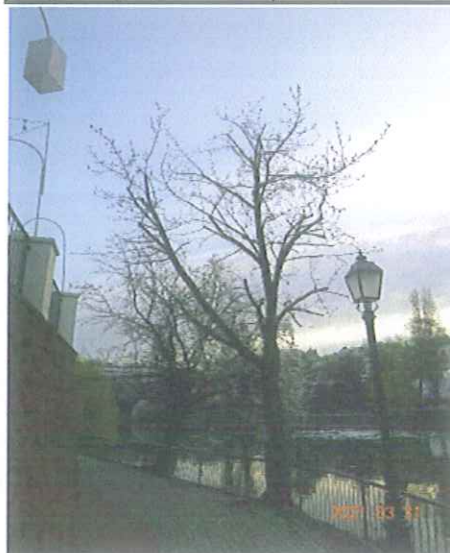
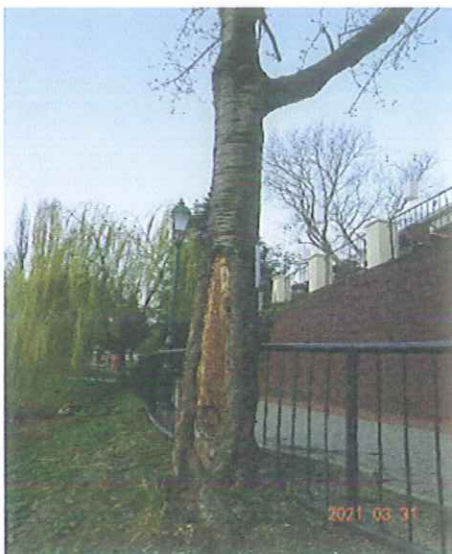
Diagnózis:	
A gyökérzet állapota:	1
A gyökérzet erős, legalább 50%-os károsodása, nagyon rossz feltételekkel rendelkező termőhelyen.	
nagy sérülés, nagy korhadás, a felszínre került, a talajfelszint megemelte, erőteljesen lemosott, területén rézsú tető, kerítés található

A gyökérnyak állapota:	1
A gyökérzet erős, legalább 50%-os károsodása, nagyon rossz feltételekkel rendelkező termőhelyen.	
nagy sérülés, nagy korhadás, kerítés köré nőtt

A törzs állapota:	1
A törzs előrehaladottan károsult, korhadt, odvas (statikai vagy tápanyagellátási funkcióját nem képes ellátni).	
nagy sérülés, nagy kéregleválás, nagy hancshiány, nagy korhadás, kerítés köré nőtt

A koronaalap állapota:	3
Jelentős lombvesztés (26-50%)	
kis sérülés

A korona állapota:	3
Jelentős lombvesztés (26-50%)	
csonkolt, sérült-, kevés keresztbenövő- ág

A vizuális vizsgálat értékelése:
A fa állapota súlyos mértékben leromlott, állapotromlása fő szerkezeti részekre terjed ki ezért csak irreális mértékű beavatkozással tehető biztonságossá, azonban a fa hosszú távon azok elvégzése után sem megtartható.

Egészségügyi értéke (0-5):	1
Sürgősen lecsereendő állapota vagy károsodás veszélye miatt	
Ápoltsági értéke (1-5):	2
Következő favizsgálat ideje (év múlva):	0
Megtarthatósági mutató (0-100%):	1,2
Favizsgáló:	Weisz János FŐKERT NONPROFIT Zrt.

Kezelési javaslat:
KIVÁGÁS
