Fa azonosítója:	18RAGE0602022
Fafaj (latin):	Robinia pseudoacacia
Fafaj (magyar):	Fehér akác
Famagasság (m):	9
Törzs magasság (m):	2,2
Törzs átmérő 1 m-en (cm):	55
Törzs kerület 1 m-en (cm):	173
Korona átmérő (m):	6

Megrendelő:	BKM - FŐKERT Kertészeti Divízió
Helység:	Bp. XVIII.ker. Ráday Gedeon utca 78.
Vizsgálat időpontja:	2023.06.14

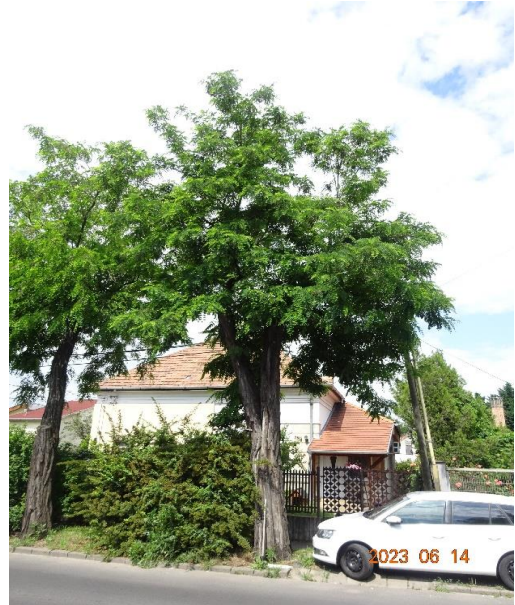
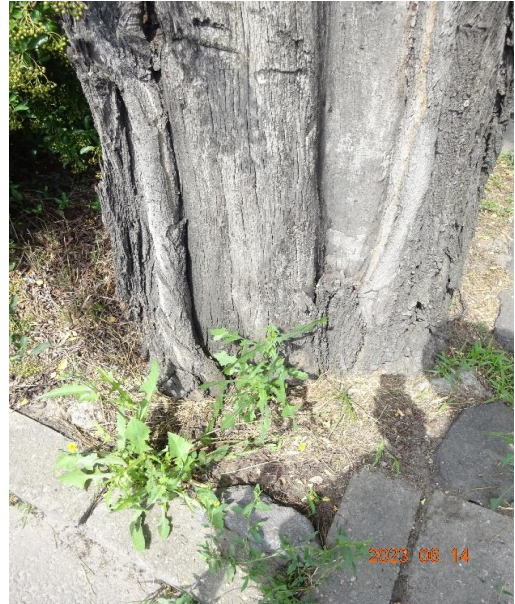
<b>Diagnózis:</b>	
<b>A gyökérzet állapota:</b>	<b>1</b>
A gyökérzet erős, legalább 50%-os károsodása, nagyon rossz feltételekkel rendelkező termőhelyen.	
nagy sérülés, nagy korhadás, fejlődése korlátolt

<b>A gyökérnyak állapota:</b>	<b>1</b>
A gyökérzet erős, legalább 50%-os károsodása, nagyon rossz feltételekkel rendelkező termőhelyen.	
nagy sérülés, nagy korhadás, enyhén élettére beszűkült, rovar-, kis gomba termőtest, kártétel

<b>A törzs állapota:</b>	<b>1</b>
A törzs előrehaladottan károsult, korhadt, odvas (statikai vagy tápanyagellátási funkcióját nem képes ellátni).	
nagy sérülés, nagy kéregleválás, nagy háncshiány, nagy korhadás, repedés, enyhén ferde növekedésű, kis rovar- kártétel

<b>A koronaalap állapota:</b>	<b>1</b>
A korona károsodása oly mértékű, hogy élettani funkcióját nem képes ellátni	
nagy sérülés, nagy korhadás, enyhén terhelt, villás vázág elágazás, repedés

<b>A korona állapota:</b>	<b>2</b>
Erős koronakárosodás (50% felett)	
ágcsonkok, ifjított, kevés ághelyseb, enyhén külpontos, enyhén visszaszáradóban, enyhén vitalitása csökkent, fattyúhajtások, nagy sérült-, nagy korhadt-, száraz-, több keresztbenövő- ág, enyhén légvezeték köré nőtt

<b>A vizuális vizsgálat értékelése:</b>
A fa jelenlegi állapotában balesetveszélyes, a veszélyhelyzet ápoló célszerű kertészeti beavatkozással nem, kizárólag a fa kivágásával hárrítható el.

<b>Kezelési javaslat:</b>
<b>KIVÁGÁS</b>

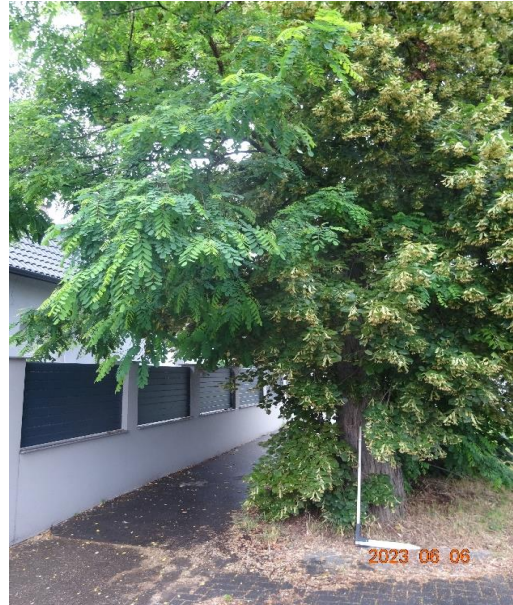
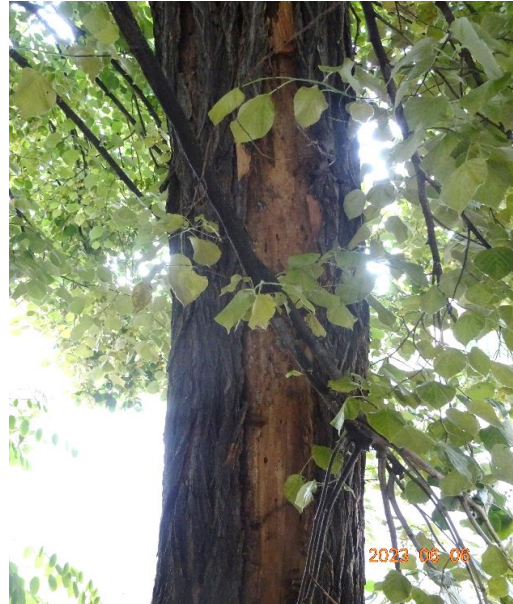
Fa azonosítója:	18CIGY0601008
Fafaj (latin):	Robinia pseudoacacia
Fafaj (magyar):	Fehér akác
Famagasság (m):	9
Törzs magasság (m):	4,5
Törzs átmérő 1 m-en (cm):	55
Törzs kerület 1 m-en (cm):	173
Korona átmérő (m):	5

Diagnózis:	
<b>A gyökérzet állapota:</b>	<b>1</b>
A gyökérzet erős, legalább 50%-os károsodása, nagyon rossz feltételekkel rendelkező termőhelyen.	
nagy sérülés, nagy korhadás, kevés a felszínre került, enyhén a talajfelszint megemelte, fejlődése korlátolt

<b>A gyökérnyak állapota:</b>	<b>1</b>
A gyökérzet erős, legalább 50%-os károsodása, nagyon rossz feltételekkel rendelkező termőhelyen.	
nagy sérülés, nagy korhadás, nagy rovar-, nagy gomba termőtest, kártétel

<b>A törzs állapota:</b>	<b>1</b>
A törzs előrehaladottan károsult, korhadt, odvas (statikai vagy tápanyagellátási funkcióját nem képes ellátni).	
nagy sérülés, nagy kéregleválás, nagy háncthiány, nagy korhadás, mély repedés, nagy rovar-, nagy gomba termőtest, kártétel

<b>A koronaalap állapota:</b>	<b>1</b>
A korona károsodása oly mértékű, hogy élettani funkcióját nem képes ellátni	
nagy sérülés, nagy korhadás, nagy rovar kártétel, nagy gomba termőtest, kártétel

<b>A korona állapota:</b>	<b>2</b>
Erős koronakárosodás (50% felett)	
kevés ágcsont, csonkolt, torz, erőteljesen alászorult, sérült-, korhadt-, kis odvas, kevés száraz- ág, rovar-, gomba termőtest, kártétel

<b>A vizuális vizsgálat értékelése:</b>
A fa jelenlegi állapotában balesetveszélyes, a veszélyhelyzet ápoló célszerű kertészeti beavatkozással nem, kizárólag a fa kivágásával hárrítható el.

<b>Kezelési javaslat:</b>
<b>KIVÁGÁS</b>

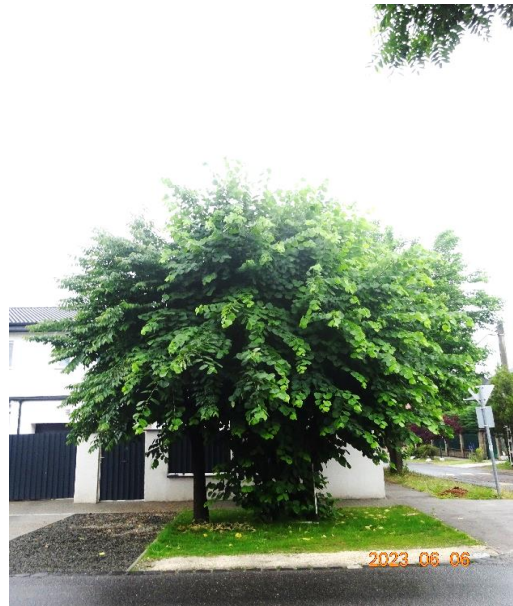
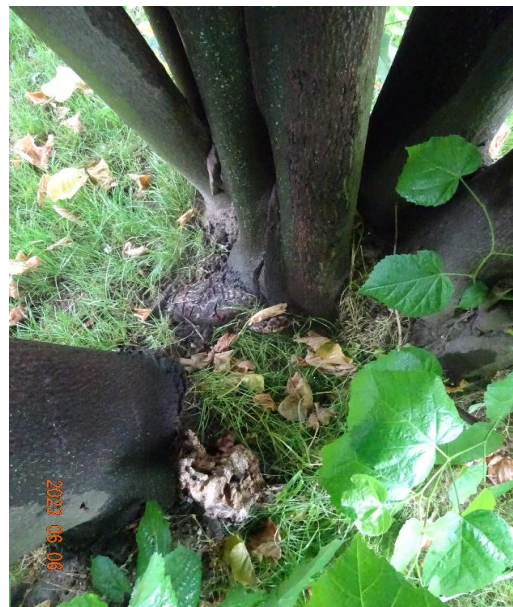
Megrendelő:	BKM - FŐKERT Kertészeti Divízió
Helység:	Bp. XVIII.ker. Cziffra György utca 41.
Vizsgálat időpontja:	2023.06.06

Diagnózis:	
<b>A gyökérzet állapota:</b>	<b>1</b>
A gyökérzet erős, legalább 50%-os károsodása, nagyon rossz feltételekkel rendelkező termőhelyen.	
nagy sérülés, nagy korhadás, nagy odú, kis fűnyíró okozta sérülés, tuskórol hajtott ki

<b>A gyökérnyak állapota:</b>	<b>1</b>
A gyökérzet erős, legalább 50%-os károsodása, nagyon rossz feltételekkel rendelkező termőhelyen.	
nagy sérülés, nagy korhadás, nagy odú, nagy rovar-, nagy gomba termőtest, kártétel

<b>A törzs állapota:</b>	<b>2</b>
A törzs erős károsodása (több nagy felületű seb, mély bekorhadások).	
sérülés, korhadás, rovar-, gomba termőtest, kártétel

<b>A koronaalap állapota:</b>	<b>3</b>
Jelentős lombvesztés (26-50%)	
kis sérülés, kis korhadás, enyhén terhelt, egy pontból kitörő több vág

<b>Kezelési javaslat:</b>
<b>KIVÁGÁS</b>

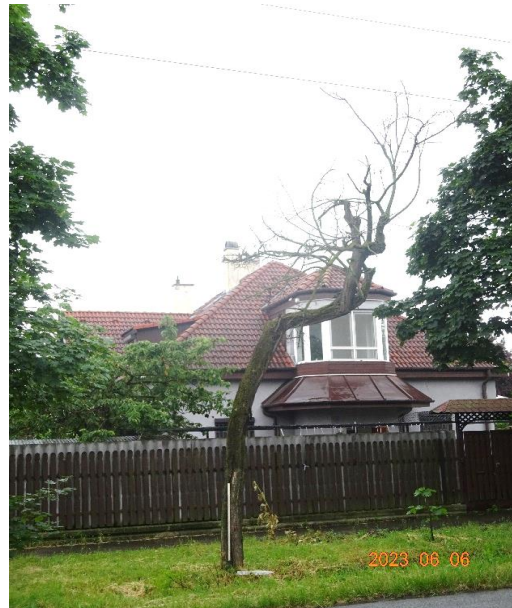
Diagnózis:	
<b>A gyökérzet állapota:</b>	<b>1</b>
A gyökérzet erős, legalább 50%-os károsodása, nagyon rossz feltételekkel rendelkező termőhelyen.

<b>A gyökérnyak állapota:</b>	<b>1</b>
A gyökérzet erős, legalább 50%-os károsodása, nagyon rossz feltételekkel rendelkező termőhelyen.

<b>A vizuális vizsgálat értékelése:</b>
A fa jelenlegi állapotában élet- és balesetveszélyes.

<b>Kezelési javaslat:</b>
<b>KIVÁGÁS</b>

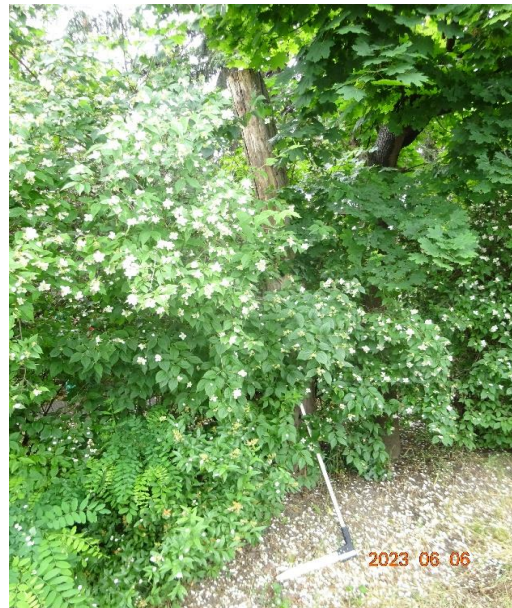
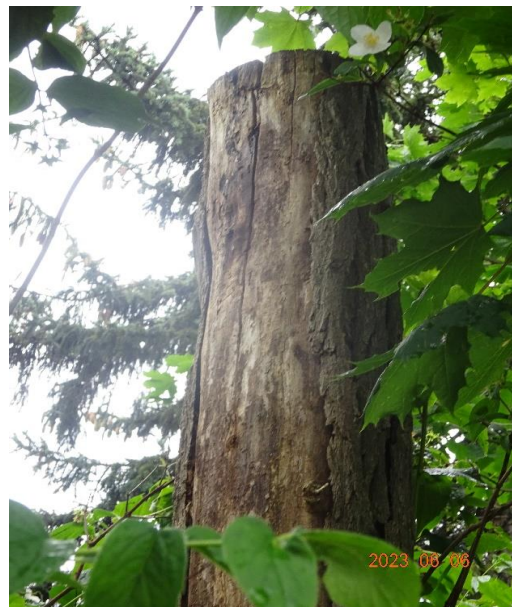
Diagnózis:	
<b>A gyökérzet állapota:</b>	<b>1</b>
A gyökérzet erős, legalább 50%-os károsodása, nagyon rossz feltételekkel rendelkező termőhelyen.

<b>A gyökérnyak állapota:</b>	<b>1</b>
A gyökérzet erős, legalább 50%-os károsodása, nagyon rossz feltételekkel rendelkező termőhelyen.

<b>A törzs állapota:</b>	<b>1</b>
A törzs előrehaladottan károsult, korhadt, odvas (statikai vagy tápanyagellátási funkcióját nem képes ellátni).

<b>A koronaalap állapota:</b>	<b>1</b>
A korona károsodása oly mértékű, hogy élettani funkcióját nem képes ellátni

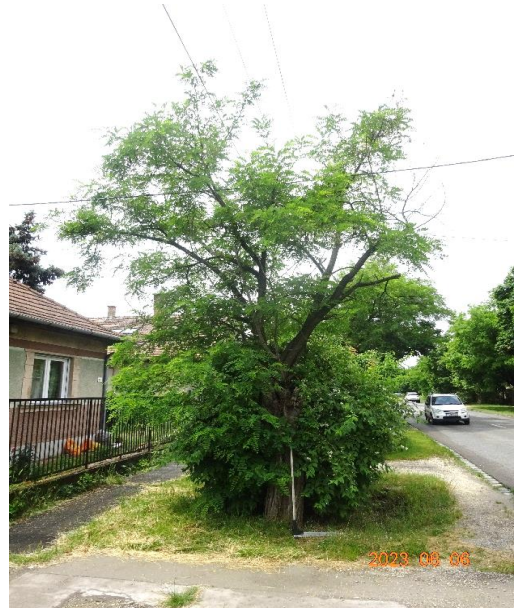
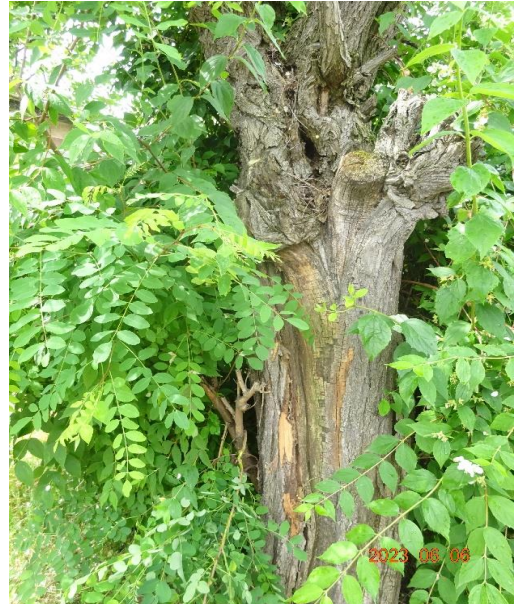
Megrendelő:	BKM - FŐKERT Kertészeti Divízió
Helység:	Bp. XVIII.ker. Cziffra György utca 73.
Vizsgálat időpontja:	2023.06.06

Diagnózis:	
<b>A gyökérzet állapota:</b>	<b>1</b>
A gyökérzet erős, legalább 50%-os károsodása, nagyon rossz feltételekkel rendelkező termőhelyen.	
nagy sérülés, nagy korhadás

<b>A gyökérnyak állapota:</b>	<b>1</b>
A gyökérzet erős, legalább 50%-os károsodása, nagyon rossz feltételekkel rendelkező termőhelyen.	
nagy sérülés, nagy korhadás, kis fűnyíró okozta sérülés, nagy rovar-, nagy gomba termőtest, kártétel

<b>Kezelési javaslat:</b>
<b>KIVÁGÁS</b>

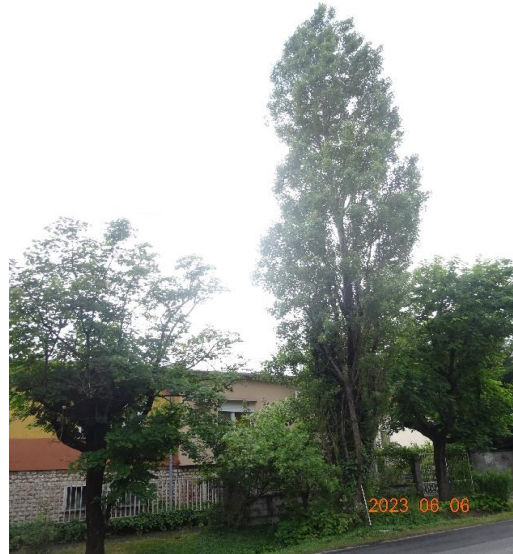
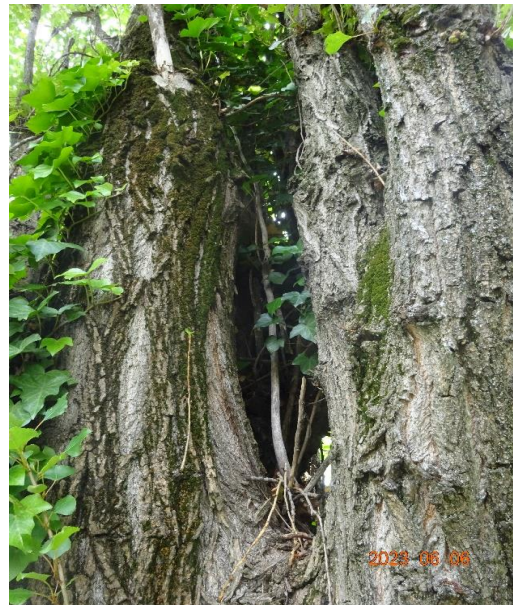
Diagnózis:	
<b>A gyökérszet állapota:</b>	<b>3</b>
A gyökérszeten és/vagy a gyökérnyakon látható kisebb károsodások, csekély hibákkal rendelkező termőhelyen.	
kis sérülés, kis korhadás, kevés a felszínre került, enyhén a talajfelszínre megemelte, fejlődése korlátolt

<b>A gyökérnyak állapota:</b>	<b>3</b>
A gyökérszeten és/vagy a gyökérnyakon látható kisebb károsodások, csekély hibákkal rendelkező termőhelyen.	
kis sérülés, kis korhadás, borostyánnal (Hedera sp.) benőtt

<b>A törzs állapota:</b>	<b>3</b>
A törzs egyértelmű károsodása (néhány felszíni seb és korhadásra utaló jelek).	
kis sérülés, kis korhadás, sarjak, borostyánnal (Hedera sp.) benőtt

<b>A koronaalap állapota:</b>	<b>1</b>
A korona károsodása oly mértékű, hogy élettani funkcióját nem képes ellátni	
sérülés, korhadás, kis odú, erőteljesen terhelt, vízszák, kevés fattyúhajtás, kis rovar kártétel, kis gomba termőtest, kártétel, erőteljesen borostyánnal (Hedera sp.) benőtt

<b>A korona állapota:</b>	<b>2</b>
Erős koronakárosodás (50% felett)	
kevés ághelyeseb, vitalitása csökkent, fattyúhajtások, nagy sérült-, nagy korhadt-, odvas-, kevés száraz-, egy pontból kitörő több- ág, erőteljesen borostyánnal (Hedera sp.) benőtt, rovar-, gomba termőtest, kártétel

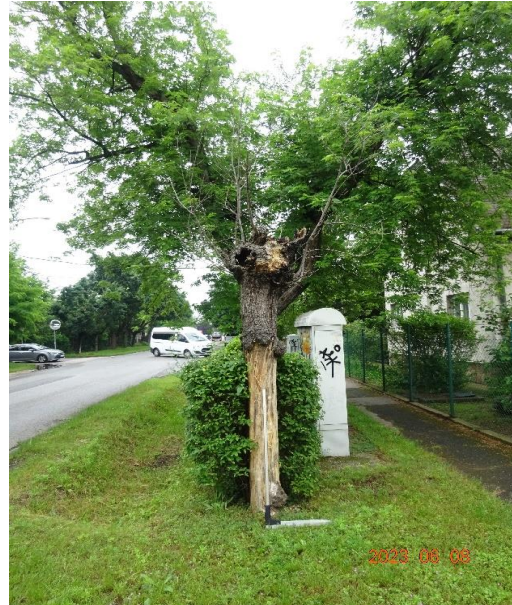
Megrendelő:	BKM - FŐKERT Kertészeti Divízió
Helység:	Bp. XVIII.ker. Cziffra György utca 85.
Vizsgálat időpontja:	2023.06.09

<b>Diagnózis:</b>	
<b>A gyökérzet állapota:</b>	<b>1</b>
A gyökérzet erős, legalább 50%-os károsodása, nagyon rossz feltételekkel rendelkező termőhelyen.

<b>A gyökérnyak állapota:</b>	<b>1</b>
A gyökérzet erős, legalább 50%-os károsodása, nagyon rossz feltételekkel rendelkező termőhelyen.

<b>Kezelési javaslat:</b>
<b>KIVÁGÁS</b>

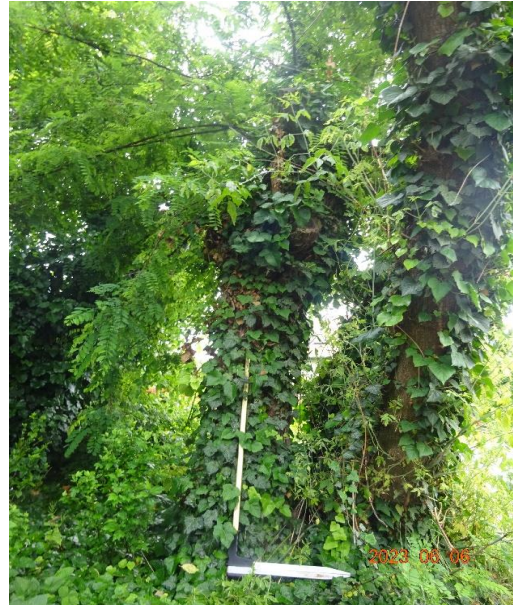
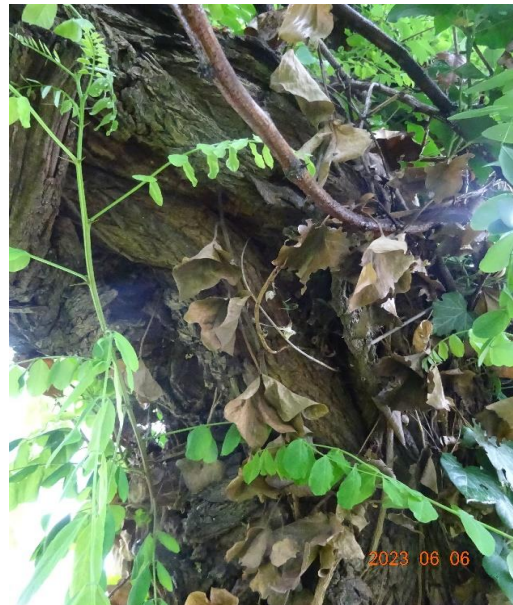
Megrendelő:	BKM - FŐKERT Kertészeti Divízió
Helység:	Bp. XVIII.ker. Cziffra György utca 72/a.
Vizsgálat időpontja:	2023.06.06

<b>A gyökérnyak állapota:</b>	<b>2</b>
A gyökérzeten és/vagy a gyökérnyakon látható erős felszíni károsodás, jelentősen kedvezőtlen termőhelyen.	
sérülés, korhadás, erőteljesen borostyánnal (Hedera sp.) benőtt

<b>A törzs állapota:</b>	<b>2</b>
A törzs erős károsodása (több nagy felületű seb, mély bekorhadások).	
sérülés, kéregleválás, kis hancshiány, korhadás, ferde növekedésű, erőteljesen borostyánnal (Hedera sp.) benőtt

<b>A koronaalap állapota:</b>	<b>1</b>
A korona károsodása oly mértékű, hogy élettani funkcióját nem képes ellátni	
nagy sérülés, nagy korhadás, terhelt, rovar kártétel, kis gomba termőtest, kártétel, erőteljesen borostyánnal (Hedera sp.) benőtt, ágcsonk

<b>A korona állapota:</b>	<b>2</b>
Erős koronakárosodás (50% felett)	
kevés ágcsonk, csonkolt, torz, kevés ághelyeseb, külpontos, fattyúhajtások, sérült, korhadt-, száraz-, több keresztbenövő- ág, erőteljesen borostyánnal (Hedera sp.) benőtt, enyhén légvezeték köré nőtt, kis rovar-, kis gomba termőtest, kártétel

<b>Kezelési javaslat:</b>
<b>KIVÁGÁS</b>

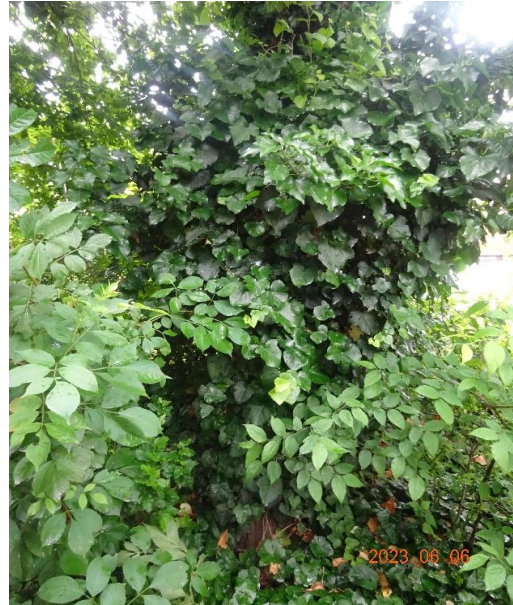
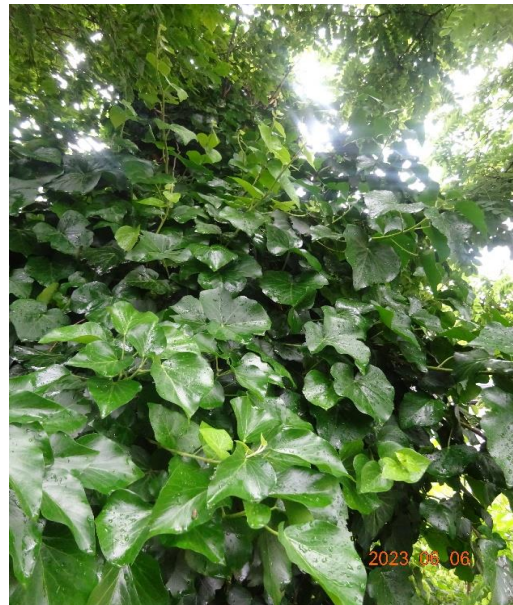
Diagnózis:	
<b>A gyökérzet állapota:</b>	<b>1</b>
A gyökérzet erős, legalább 50%-os károsodása, nagyon rossz feltételekkel rendelkező termőhelyen.

<b>A gyökérnyak állapota:</b>	<b>1</b>
A gyökérzet erős, legalább 50%-os károsodása, nagyon rossz feltételekkel rendelkező termőhelyen.

<b>A törzs állapota:</b>	<b>1</b>
A törzs előrehaladottan károsult, korhadt, odvas (statikai vagy tápanyagellátási funkcióját nem képes ellátni).	
sarjak

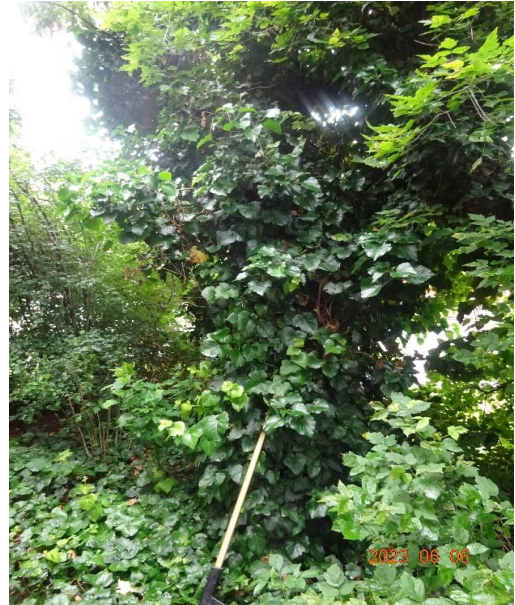
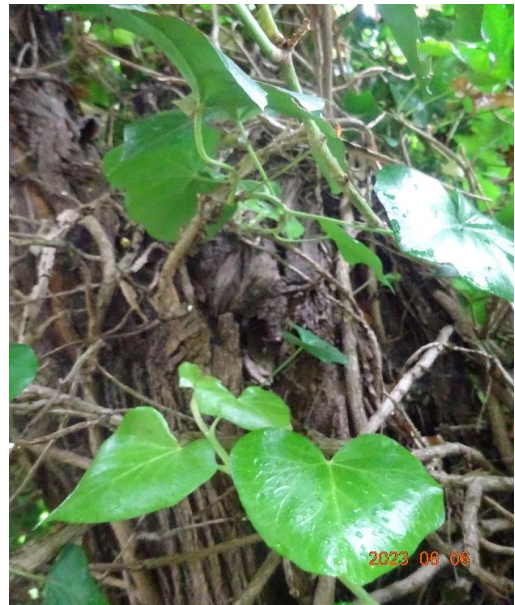
Megrendelő:	BKM - FŐKERT Kertészeti Divízió
Helység:	Bp. XVIII.ker. Cziffra György utca 72/b.
Vizsgálat időpontja:	2023.06.06

<b>A gyökérnyak állapota:</b>	<b>2</b>
A gyökérzeten és/vagy a gyökérnyakon látható erős felszíni károsodás, jelentősen kedvezőtlen termőhelyen.	
sérülés, korhadás, erőteljesen borostyánnal (Hedera sp.) benőtt

<b>A törzs állapota:</b>	<b>1</b>
A törzs előrehaladottan károsult, korhadt, odvas (statikai vagy tápanyagellátási funkcióját nem képes ellátni).	
nagy sérülés, nagy kéregleválás, nagy háncshiány, nagy korhadás, kevés sarj, repedés, ferde növekedésű, erőteljesen borostyánnal (Hedera sp.) benőtt, rovar-, kis gomba termőtest, kártétel

<b>A koronaalap állapota:</b>	<b>1</b>
A korona károsodása oly mértékű, hogy élettani funkcióját nem képes ellátni	
nagy sérülés, nagy korhadás, terhelt, villás vázág elágazás, erőteljesen borostyánnal (Hedera sp.) benőtt

<b>A korona állapota:</b>	<b>2</b>
Erős koronakárosodás (50% felett)	
csonkolt, torz, kevés ág helyesb, alászorult, féloldalas, erőteljesen külpontos, fejlődése a szomszédos fa miatt korlátolt, fattyúhajtások, nagy sérült-, korhadt-, kevés száraz-, több keresztbenövő- ág, erőteljesen borostyánnal (Hedera sp.) benőtt, légvezeték, oszlop köré nőtt

<b>Kezelési javaslat:</b>
<b>KIVÁGÁS</b>

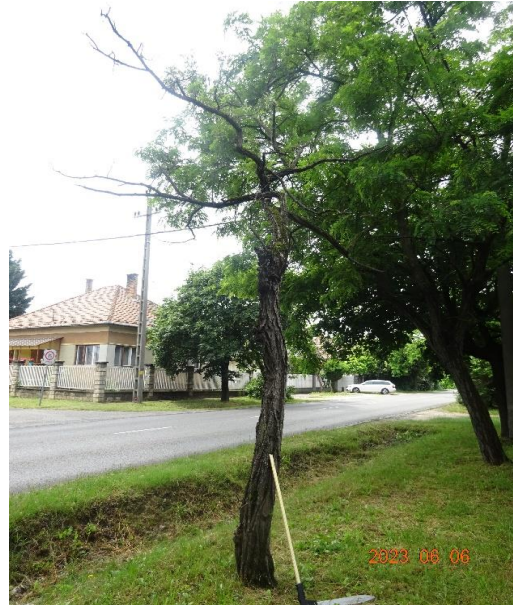
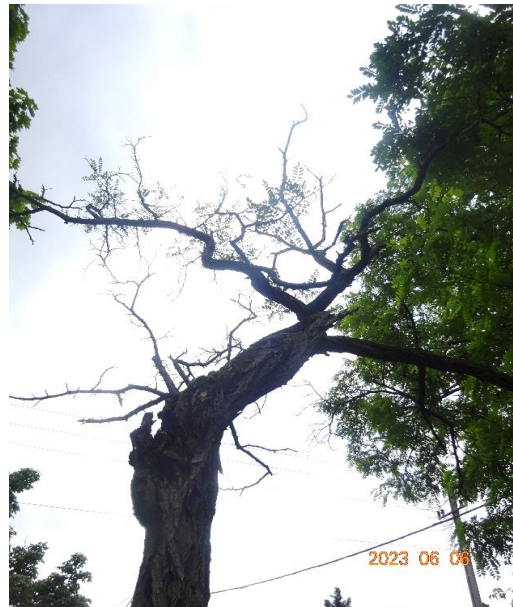
Diagnózis:	
<b>A gyökérzet állapota:</b>	<b>1</b>
A gyökérzet erős, legalább 50%-os károsodása, nagyon rossz feltételekkel rendelkező termőhelyen.

<b>A gyökérnyak állapota:</b>	<b>1</b>
A gyökérzet erős, legalább 50%-os károsodása, nagyon rossz feltételekkel rendelkező termőhelyen.

<b>A törzs állapota:</b>	<b>1</b>
A törzs előrehaladottan károsult, korhadt, odvas (statikai vagy tápanyagellátási funkcióját nem képes ellátni).

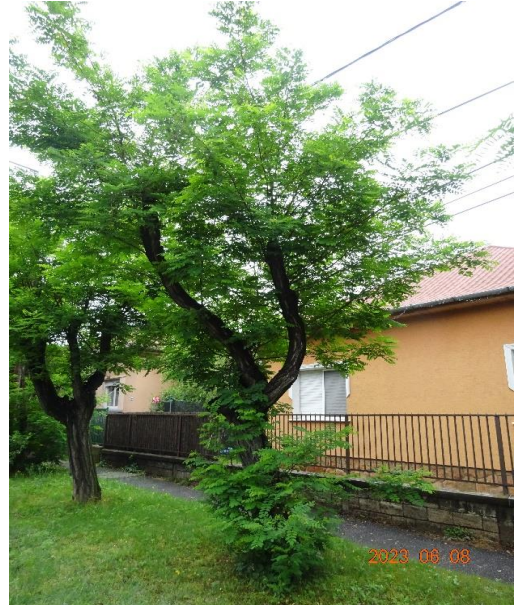
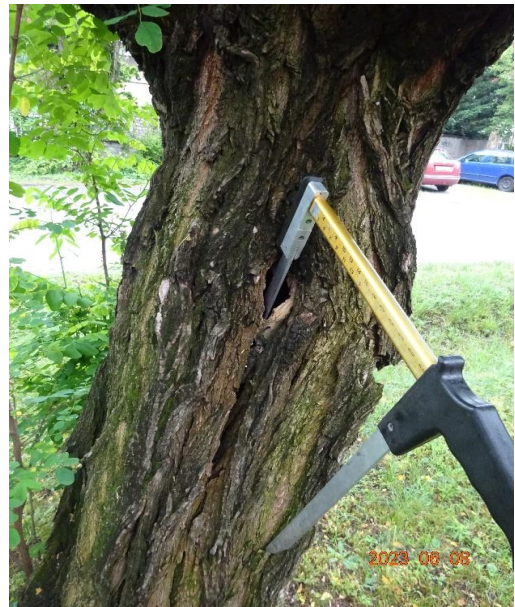
<b>Diagnózis:</b>	
<b>A gyökérzet állapota:</b>	<b>2</b>
A gyökérzetten és/vagy a gyökérnyakon látható erős felszíni károsodás, jelentősen kedvezőtlen termőhelyen.	
sérülés, korhadás, kevés sarj

<b>A gyökérnyak állapota:</b>	<b>2</b>
A gyökérzetten és/vagy a gyökérnyakon látható erős felszíni károsodás, jelentősen kedvezőtlen termőhelyen.	
nagy sérülés, korhadás, kevés sarj, kis rovar-, kis gomba termőtest, kártétel

<b>A törzs állapota:</b>	<b>1</b>
A törzs előrehaladottan károsult, korhadt, odvas (statikai vagy tápanyagellátási funkcióját nem képes ellátni).	
nagy sérülés, nagy kéregleválás, nagy háncshiány, nagy korhadás, nagy odú, mély repedés, ferde növekedésű, rovar-, gomba termőtest, kártétel

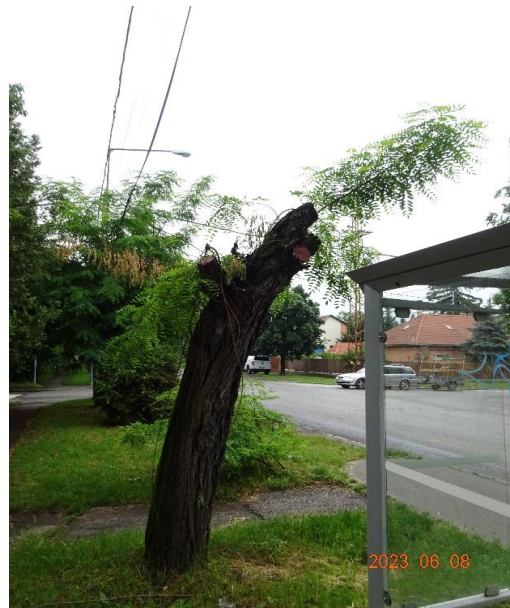
Megrendelő:	BKM - FŐKERT Kertészeti Divízió
Helység:	Bp. XVIII.ker. Cziffra György utca 96.
Vizsgálat időpontja:	2023.06.09

Diagnózis:	
<b>A gyökérzet állapota:</b>	<b>1</b>
A gyökérzet erős, legalább 50%-os károsodása, nagyon rossz feltételekkel rendelkező termőhelyen.	
nagy sérülés, nagy korhadás, fejlődése korlátolt

<b>A gyökérnyak állapota:</b>	<b>1</b>
A gyökérzet erős, legalább 50%-os károsodása, nagyon rossz feltételekkel rendelkező termőhelyen.	
nagy sérülés, nagy korhadás, kis rovar- kártétel, repedés

<b>Kezelési javaslat:</b>
<b>KIVÁGÁS</b>

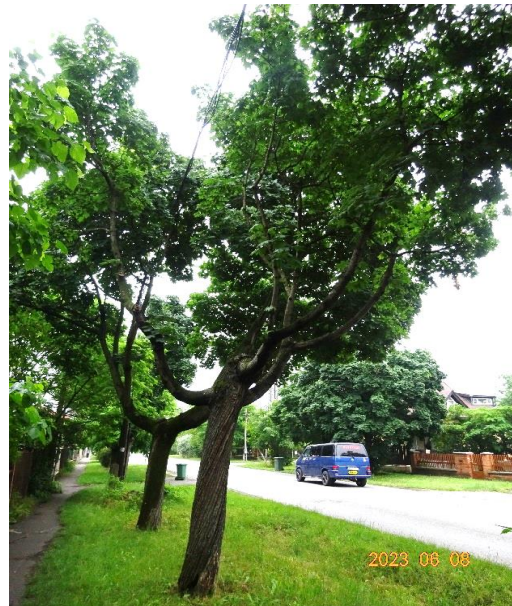
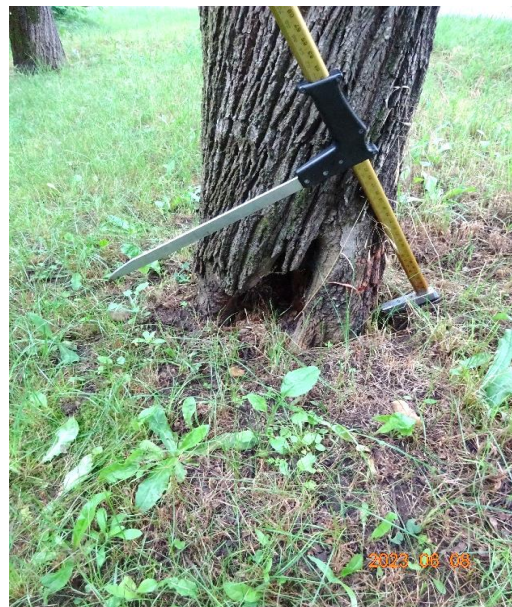
Megrendelő:	BKM - FŐKERT Kertészeti Divízió
Helység:	Bp. XVIII.ker. Cziffra György utca 98.
Vizsgálat időpontja:	2023.06.09

Diagnózis:	
<b>A gyökérzet állapota:</b>	<b>1</b>
A gyökérzet erős, legalább 50%-os károsodása, nagyon rossz feltételekkel rendelkező termőhelyen.	
nagy sérülés, nagy korhadás, nagy odú, nagy üreg található

<b>A gyökérnyak állapota:</b>	<b>1</b>
A gyökérzet erős, legalább 50%-os károsodása, nagyon rossz feltételekkel rendelkező termőhelyen.	
nagy sérülés, nagy korhadás, nagy odú, rovar-, gomba termőtest, kártétel

<b>Kezelési javaslat:</b>
<b>KIVÁGÁS</b>

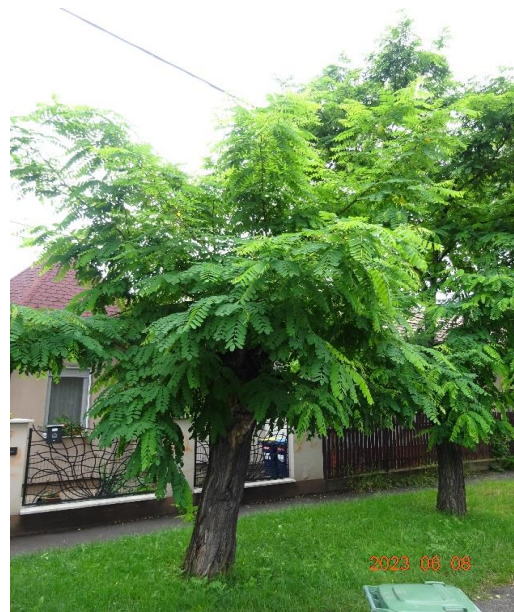
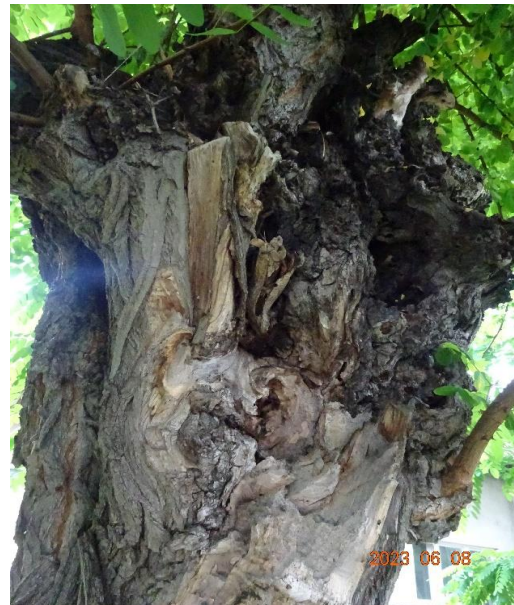
<b>Diagnózis:</b>	
<b>A gyökérzet állapota:</b>	<b>2</b>
A gyökérzeten és/vagy a gyökérnyakon látható erős felszíni károsodás, jelentősen kedvezőtlen termőhelyen.	
sérülés, korhadás

<b>A gyökérnyak állapota:</b>	<b>2</b>
A gyökérzeten és/vagy a gyökérnyakon látható erős felszíni károsodás, jelentősen kedvezőtlen termőhelyen.	
sérülés, korhadás

<b>A törzs állapota:</b>	<b>2</b>
A törzs erős károsodása (több nagy felületű seb, mély bekorhadások).	
nagy sérülés, kéregleválás, hancshiány, nagy korhadás, ferde növekedésű

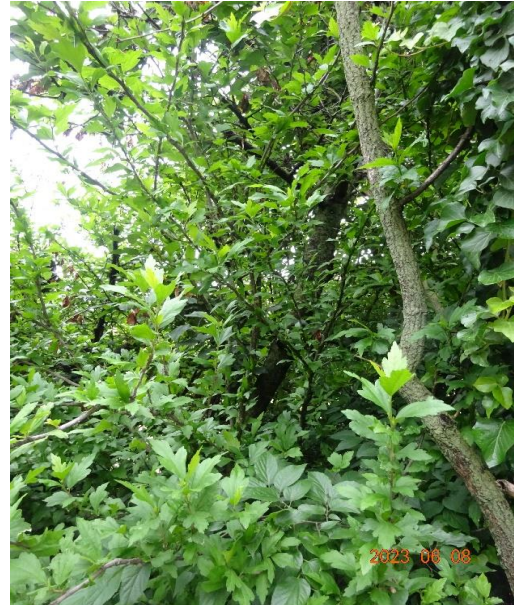
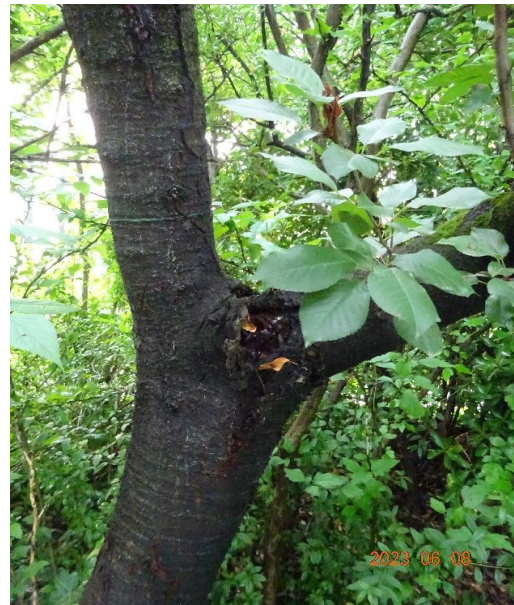
<b>Diagnózis:</b>	
<b>A gyökérzet állapota:</b>	<b>2</b>
A gyökérzeten és/vagy a gyökérnyakon látható erős felszíni károsodás, jelentősen kedvezőtlen termőhelyen.	
sérülés, korhadás

<b>A gyökérnyak állapota:</b>	<b>2</b>
A gyökérzeten és/vagy a gyökérnyakon látható erős felszíni károsodás, jelentősen kedvezőtlen termőhelyen.	
sérülés, korhadás

<b>A törzs állapota:</b>	<b>2</b>
A törzs erős károsodása (több nagy felületű seb, mély bekorhadások).	
sérülés, kéregleválás, hancshiány, korhadás, repedés, kis rovar-, kis gomba termőtest, kártétel

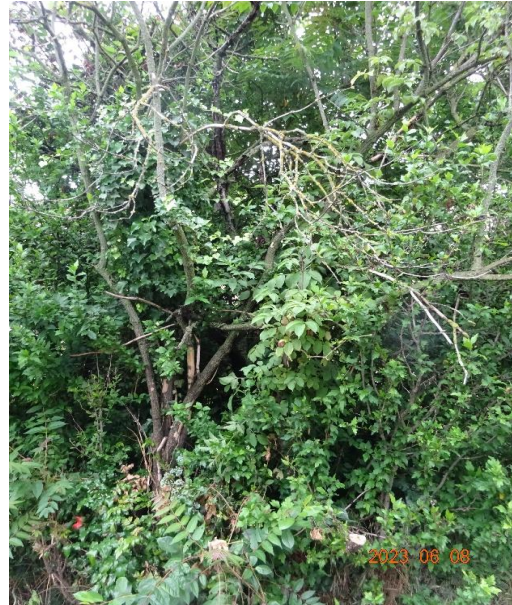
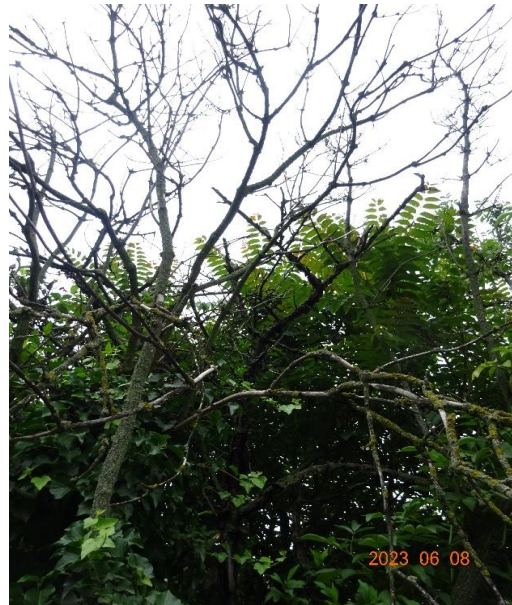
Diagnózis:	
<b>A gyökérzet állapota:</b>	<b>1</b>
A gyökérzet erős, legalább 50%-os károsodása, nagyon rossz feltételekkel rendelkező termőhelyen.

<b>A gyökérnyak állapota:</b>	<b>1</b>
A gyökérzet erős, legalább 50%-os károsodása, nagyon rossz feltételekkel rendelkező termőhelyen.

<b>A törzs állapota:</b>	<b>1</b>
A törzs előrehaladottan károsult, korhadt, odvas (statikai vagy tápanyagellátási funkcióját nem képes ellátni).

<b>A koronaalap állapota:</b>	<b>1</b>
A korona károsodása oly mértékű, hogy élettani funkcióját nem képes ellátni

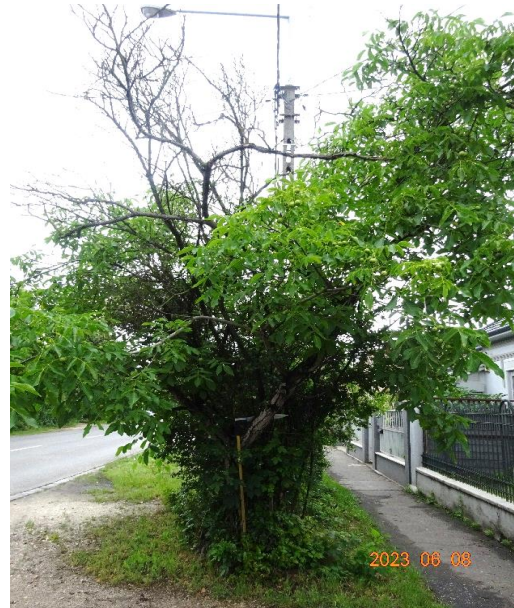
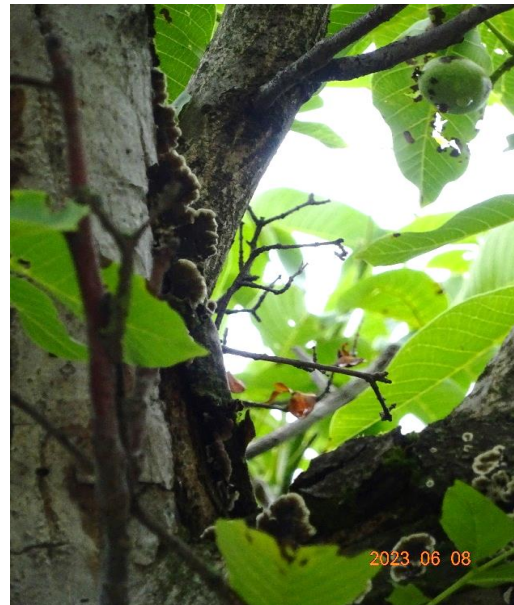
<b>Diagnózis:</b>	
<b>A gyökérzet állapota:</b>	<b>1</b>
A gyökérzet erős, legalább 50%-os károsodása, nagyon rossz feltételekkel rendelkező termőhelyen.	
nagy sérülés, nagy korhadás, szakadt gyökérzet

<b>A gyökérnyak állapota:</b>	<b>2</b>
A gyökérzeten és/vagy a gyökérnyakon látható erős felszíni károsodás, jelentősen kedvezőtlen termőhelyen.	
sérülés, korhadás

<b>A törzs állapota:</b>	<b>3</b>
A törzs egyértelmű károsodása (néhány felszíni seb és korhadásra utaló jelek).	
kis sérülés, kis kéregleválás, kis korhadás, enyhén ferde növekedésű
