Fa azonosítója:	15M3BE0802024
Fafaj (latin):	Koelreuteria sp.
Fafaj (magyar):	Csörgőfa
Famagasság (m):	4
Törzs magasság (m):	0,1
Törzs átmérő 1 m-en (cm):	25(15+10)
Törzs kerület 1 m-en (cm):	79(47+31)
Korona átmérő (m):	5

Megrendelő:	BKM - FŐKERT Kertészeti Divízió
Helység:	Bp. XV.ker. M3 bevezető
Vizsgálat időpontja:	2024.06.13

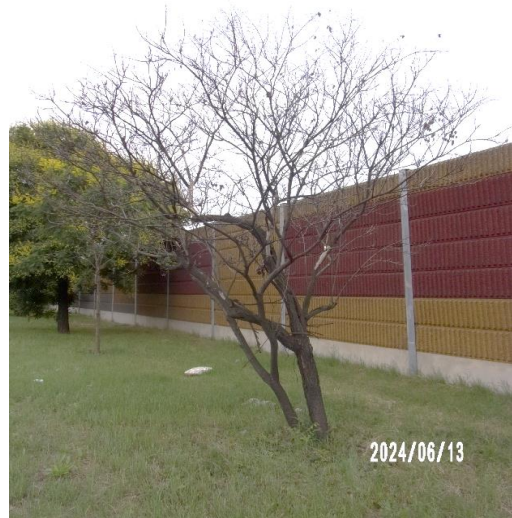
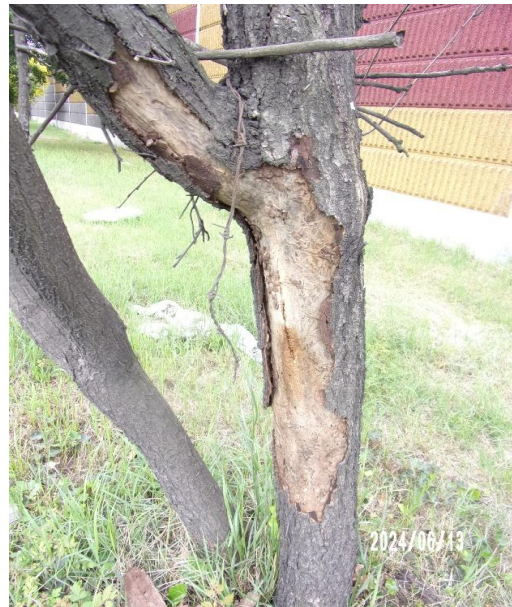
Diagnózis:	
A gyökérzet állapota:	1
A gyökérzet erős, legalább 50%-os károsodása, nagyon rossz feltételekkel rendelkező termőhelyen.

A gyökérnyak állapota:	1
A gyökérzet erős, legalább 50%-os károsodása, nagyon rossz feltételekkel rendelkező termőhelyen.

A törzs állapota:	1
A törzs előrehaladottan károsult, korhadt, odvas (statikai vagy tápanyagellátási funkcióját nem képes ellátni).

A koronaalap állapota:	1
A korona károsodása oly mértékű, hogy élettani funkcióját nem képes ellátni

A korona állapota:	1
A korona károsodása oly mértékű, hogy élettani funkcióját nem képes ellátni	
elszáradt

A vizuális vizsgálat értékelése:
A fa jelenlegi állapotában élet- és balesetveszélyes.

Egészségügyi értéke (0-5):	1
Sürgősen lecsereendő állapota vagy károkozás veszélye miatt	
Ápoltsági értéke (1-5):	0
Következő favizsgálat ideje (év múlva):	0
Megtarthatósági mutató (0-100%):	0,1
Favizsgáló:	Sipos Ádám BKM - FŐKERT Kertészeti Divízió

Kezelési javaslat:
kivágás

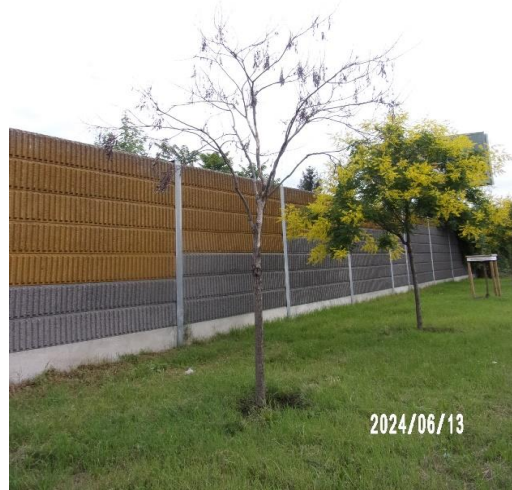
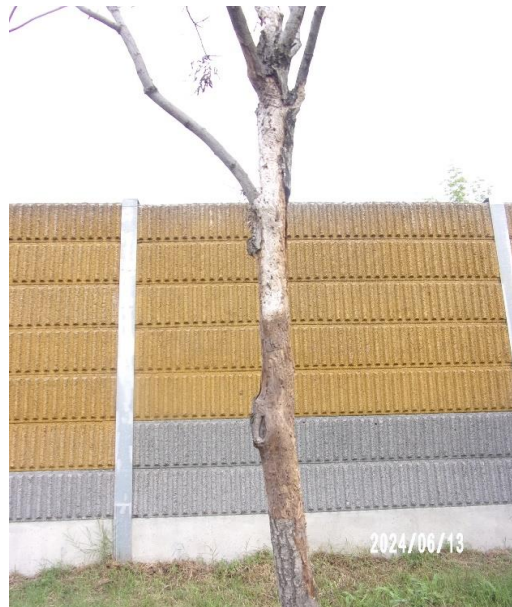
Fa azonosítója:	15M3BE0802026
Fafaj (latin):	Koelreuteria sp.
Fafaj (magyar):	Csörgőfa
Famagasság (m):	4
Törzs magasság (m):	2
Törzs átmérő 1 m-en (cm):	7
Törzs kerület 1 m-en (cm):	22
Korona átmérő (m):	3

Diagnózis:	
A gyökérzet állapota:	1
A gyökérzet erős, legalább 50%-os károsodása, nagyon rossz feltételekkel rendelkező termőhelyen.

A gyökérnyak állapota:	1
A gyökérzet erős, legalább 50%-os károsodása, nagyon rossz feltételekkel rendelkező termőhelyen.

A törzs állapota:	1
A törzs előrehaladottan károsult, korhadt, odvas (statikai vagy tápanyagellátási funkcióját nem képes ellátni).

A koronaalap állapota:	1
A korona károsodása oly mértékű, hogy élettani funkcióját nem képes ellátni

A korona állapota:	1
A korona károsodása oly mértékű, hogy élettani funkcióját nem képes ellátni	
elszáradt

A vizuális vizsgálat értékelése:
A fa jelenlegi állapotában élet- és balesetveszélyes.

Egészségügyi értéke (0-5):	1
Sürgősen lecsereendő állapota vagy károkozás veszélye miatt	
Ápoltsági értéke (1-5):	0
Következő favizsgálat ideje (év múlva):	0
Megtarthatósági mutató (0-100%):	0,1
Favizsgáló:	Sipos Ádám BKM - FŐKERT Kertészeti Divízió

Kezelési javaslat:
kivágás
