Egyszerűsített környezetbiztonsági adatlap:

Budapest, IV. Óceánárok u.

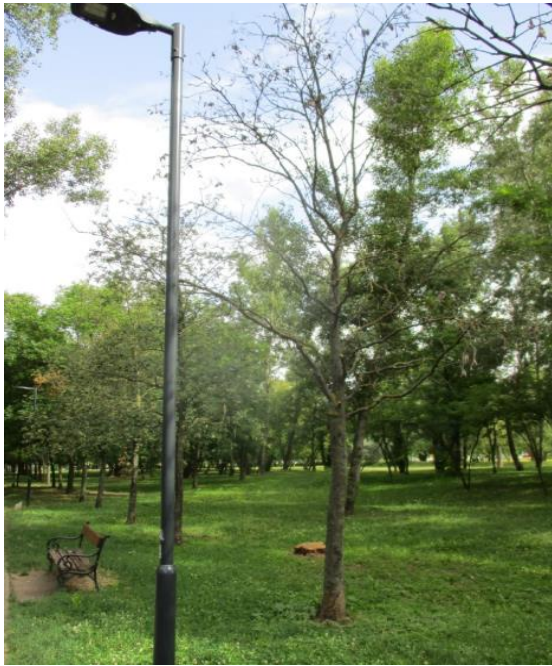
Fényképfelvételek a kivágandó fáról:

<u>Fafaj (latin):</u>	Sorbus sp.
<u>Azonosító szám:</u>	FA001
<u>Törzsátmérő (1m-en):</u>	15 cm
<u>Kertészeti szempontból elkerülhetetlenül szükséges fakivágások</u>	Kiszáradt fa - balesetveszélyes
	Előrehaladottan leromlott egészségi állapot - balesetveszélyes
<u>aka(i):</u>	Folyamatos közlekedésbiztonságot, objektumot veszélyeztető elhelyezkedés, állapot
	Viharban súlyosan megsérült és/vagy balesetveszélyessé vált
A fa állapotleromlása és/vagy veszélyeztetése oly mértékű, mely ápoló célzatú kertészeti beavatkozással már nem javítható. Azonnali kivágása vált indokoltá.

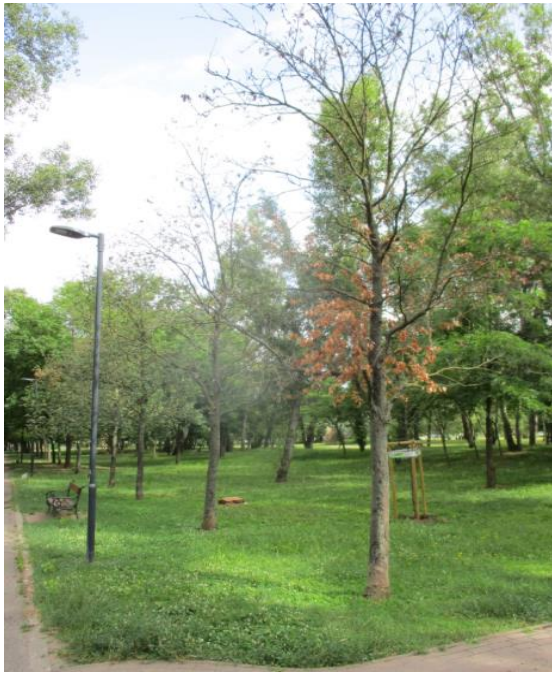
Fényképfelvételek a kivágandó fáról:

<u>Fafaj (latin):</u>	Sorbus sp.
<u>Azonosító szám:</u>	FA002
<u>Törzsátmérő (1m-en):</u>	15 cm
<u>Kertészeti szempontból elkerülhetetlenül szükséges fakivágások</u>	Kiszáradt fa - balesetveszélyes
<u>aka(i):</u>	Előrehaladottan leromlott egészségi állapot - balesetveszélyes
	Folyamatos közlekedésbiztonságot, objektumot veszélyeztető elhelyezkedés, állapot
	Viharban súlyosan megsérült és/vagy balesetveszélyessé vált
A fa állapotleromlása és/vagy veszélyeztetése oly mértékű, mely ápoló célzatú kertészeti beavatkozással már nem javítható. Azonnali kivágása vált indokoltá.

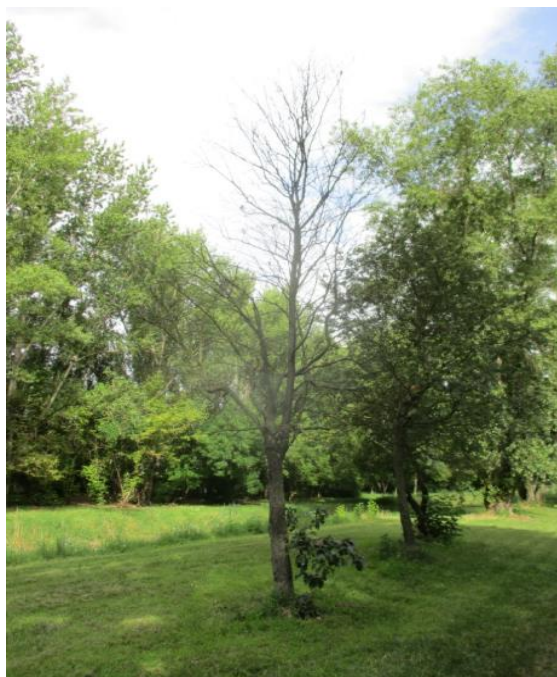
Fényképfelvételek a kivágandó fáról:

<u>Fafaj (latin):</u>	Sorbus sp.
<u>Azonosító szám:</u>	FA003
<u>Törzsátmérő (1m-en):</u>	15 cm
<u>Kertészeti szempontból elkerülhetetlenül szükséges fakivágások</u>	Kiszáradt fa - balesetveszélyes
	Előrehaladottan leromlott egészségi állapot - balesetveszélyes
<u>aka(i):</u>	Folyamatos közlekedésbiztonságot, objektumot veszélyeztető elhelyezkedés, állapot
	Viharban súlyosan megsérült és/vagy balesetveszélyessé vált
A fa állapotleromlása és/vagy veszélyeztetése oly mértékű, mely ápoló célzatú kertészeti beavatkozással már nem javítható. Azonnali kivágása vált indokoltá.

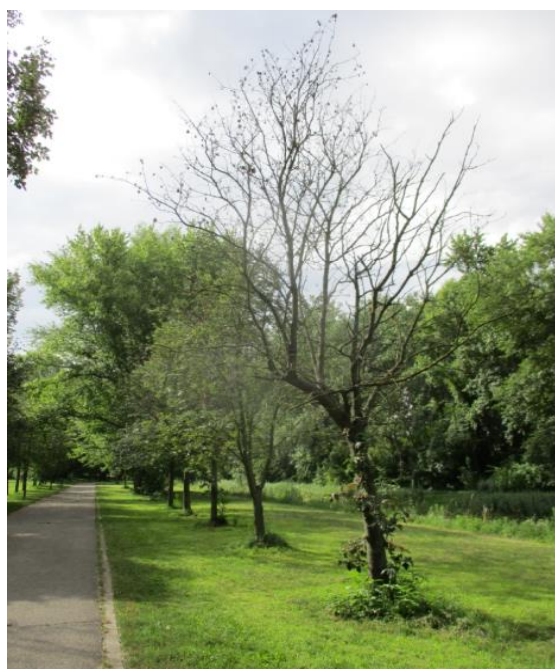
Fényképfelvételek a kivágandó fáról:

<u>Fafaj (latin):</u>	Sorbus sp.
<u>Azonosító szám:</u>	FA004
<u>Törzsátmérő (1m-en):</u>	15 cm
<u>Kertészeti szempontból elkerülhetetlenül szükséges fakivágások</u>	Kiszáradt fa - balesetveszélyes
	Előrehaladottan leromlott egészségi állapot - balesetveszélyes
<u>aka(i):</u>	Folyamatos közlekedésbiztonságot, objektumot veszélyeztető elhelyezkedés, állapot
	Viharban súlyosan megsérült és/vagy balesetveszélyessé vált
A fa állapotleromlása és/vagy veszélyeztetése oly mértékű, mely ápoló célzatú kertészeti beavatkozással már nem javítható. Azonnali kivágása vált indokoltá.

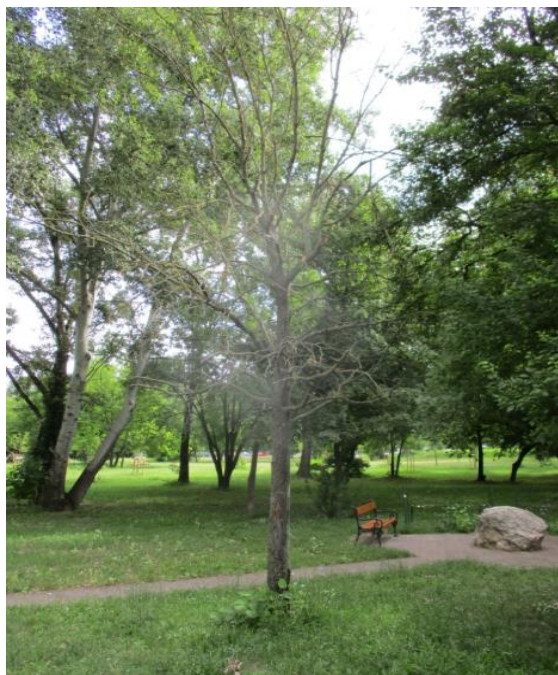
Fényképfelvételek a kivágandó fáról:

<u>Fafaj (latin):</u>	Sorbus sp.
<u>Azonosító szám:</u>	FA005
<u>Törzsátmérő (1m-en):</u>	15 cm
<u>Kertészeti szempontból elkerülhetetlenül szükséges fakivágások</u>	Kiszáradt fa - balesetveszélyes
<u>aka(i):</u>	Előrehaladottan leromlott egészségi állapot - balesetveszélyes
	Folyamatos közlekedésbiztonságot, objektumot veszélyeztető elhelyezkedés, állapot
	Viharban súlyosan megsérült és/vagy balesetveszélyessé vált
A fa állapotleromlása és/vagy veszélyeztetése oly mértékű, mely ápoló célzatú kertészeti beavatkozással már nem javítható. Azonnali kivágása vált indokoltá.

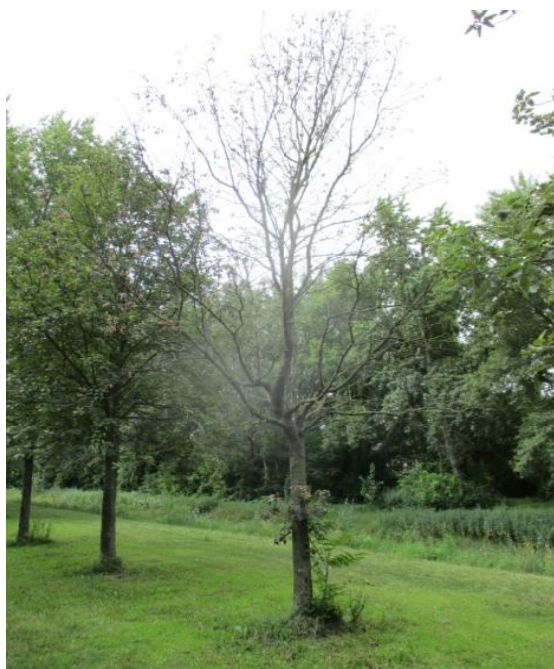
Fényképfelvételek a kivágandó fáról:

<u>Fafaj (latin):</u>	Sorbus sp.
<u>Azonosító szám:</u>	FA006
<u>Törzsátmérő (1m-en):</u>	15 cm
<u>Kertészeti szempontból elkerülhetetlenül szükséges fakivágások</u>	Kiszáradt fa - balesetveszélyes
	Előrehaladottan leromlott egészségi állapot - balesetveszélyes
<u>aka(i):</u>	Folyamatos közlekedésbiztonságot, objektumot veszélyeztető elhelyezkedés, állapot
	Viharban súlyosan megsérült és/vagy balesetveszélyessé vált
A fa állapotleromlása és/vagy veszélyeztetése oly mértékű, mely ápoló célzatú kertészeti beavatkozással már nem javítható. Azonnali kivágása vált indokoltá.

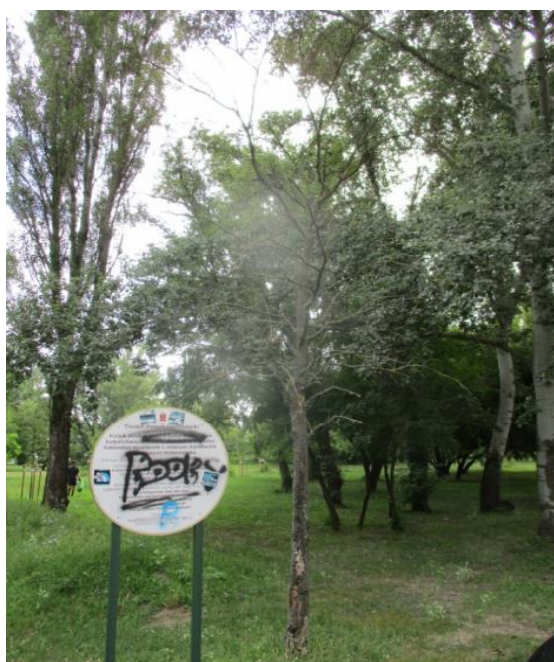
Fényképfelvételek a kivágandó fáról:

<u>Fafaj (latin):</u>	Sorbus sp.
<u>Azonosító szám:</u>	FA007
<u>Törzsátmérő (1m-en):</u>	15 cm
<u>Kertészeti szempontból elkerülhetetlenül szükséges fakivágások</u>	Kiszáradt fa - balesetveszélyes
<u>aka(i):</u>	Előrehaladottan leromlott egészségi állapot - balesetveszélyes
	Folyamatos közlekedésbiztonságot, objektumot veszélyeztető elhelyezkedés, állapot
	Viharban súlyosan megsérült és/vagy balesetveszélyessé vált
A fa állapotleromlása és/vagy veszélyeztetése oly mértékű, mely ápoló célzatú kertészeti beavatkozással már nem javítható. Azonnali kivágása vált indokoltá.
