Fadiagnosztikai adatlap és kezelési javaslat

FŐKERT NZRt fenntartás

Helység: Budapest XII. ker.
Terület: Királyhágó tér
Fa kódja: 12KIR011007
Faj (latin): *Celtis occidentalis*
Faj (magyar): Nyugati ostromfa
Fa magasság: 14 m
Törzs magasság: 2 m
Törzs átmérő 1 m-en: 52 cm
Törzskerület 1 m-en: 163 cm
Korona átmérő: 12 m
Vizsgálat ideje: 2018. május 18.

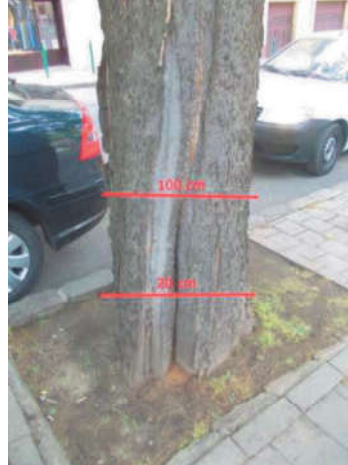
A rétegek elhelyezkedésének ábrázolása a fán

A gyökérzet és gyökérnyak állapota	
Radó EU-s favi vizsgálati értékszám:	1
A gyökérzet erős, legalább 50%-os károsodása, nagyon rossz feltételekkel rendelkező termőhelyen.	
A gyökérzet sérült, korhadt.	
A gyökérnyak sérült, korhadt.	
Beszűkült élettér.	
A törzs állapota	
Radó EU-s favi vizsgálati értékszám:	2
A törzs erős károsodása (több nagy felületű seb, mély bekorhadások).	
A törzs felületén kéregszerűlés található.	
A koronaalak és korona állapota	
Radó EU-s favi vizsgálati értékszám:	3
Jelentős lombvesztés (26-50%)	
Az ágrendszerben odvas vázág, ágcsontk található.	
A fa egészségi állapota és életképessége	
Értékszám:	1
Sürgősen lecserélendő állapota vagy károsodás veszélye miatt

KIVÁGÁS
