Fa azonosítója:	17FERI3601001
Fafaj (latin):	Styphnolobium japonicum
Fafaj (magyar):	Közönséges pagodafa
Famagasság (m):	12
Törzs magasság (m):	3
Törzs átmérő 1 m-en (cm):	59
Törzs kerület 1 m-en (cm):	185
Korona átmérő (m):	11

Megrendelő:	BKM - FŐKERT Kertészeti Divízió
Helység:	Bp. XVII.ker. Ferihegyi út 213.
Vizsgálat időpontja:	2023.05.23

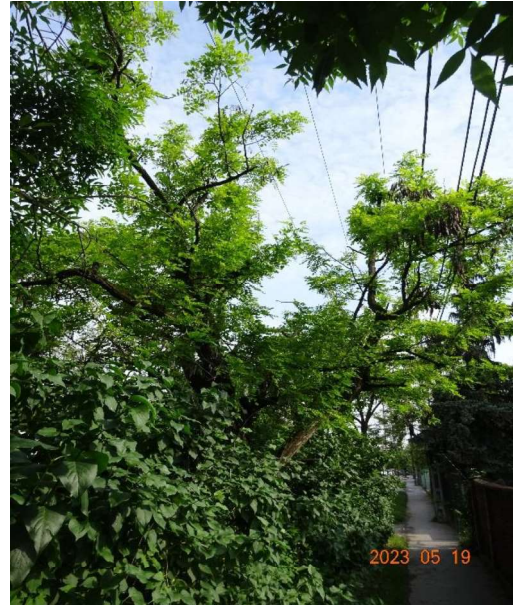
A vizuális vizsgálat értékelése:
A fa jelenlegi állapotában balesetveszélyes, a veszélyhelyzet ápoló célzatú kertészeti beavatkozással nem, kizárólag a fa kivágásával hárrítható el.

Kezelési javaslat:
KIVÁGÁS

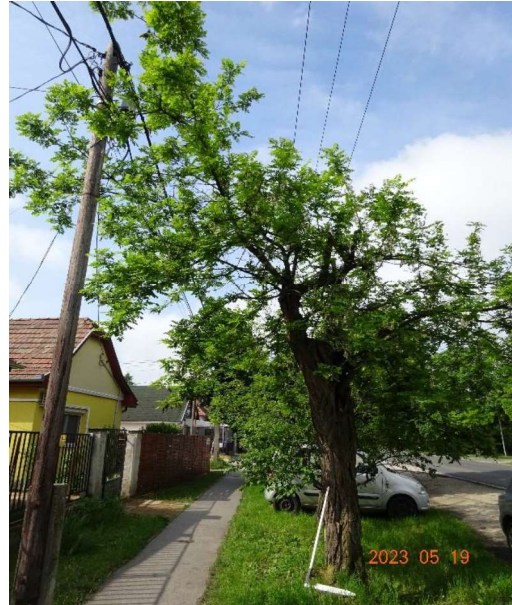
Diagnózis:	
A gyökérzet állapota:	1
A gyökérzet erős, legalább 50%-os károsodása, nagyon rossz feltételekkel rendelkező termőhelyen.	
nagy sérülés, nagy korhadás, területén rézsú tető található

A gyökérnyak állapota:	1
A gyökérzet erős, legalább 50%-os károsodása, nagyon rossz feltételekkel rendelkező termőhelyen.	
nagy sérülés, nagy korhadás, rovar-, gomba termőtest, kártétel

A vizuális vizsgálat értékelése:
A fa jelenlegi állapotában balesetveszélyes, a veszélyhelyzet ápoló célszerű kertészeti beavatkozással nem, kizárólag a fa kivágásával hárrítható el.

Kezelési javaslat:
KIVÁGÁS

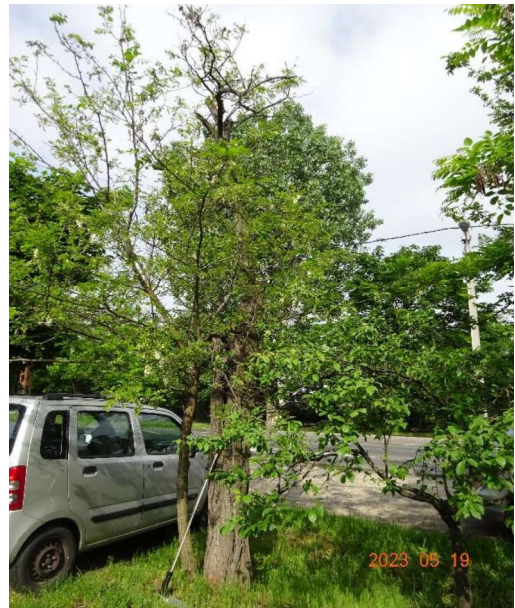
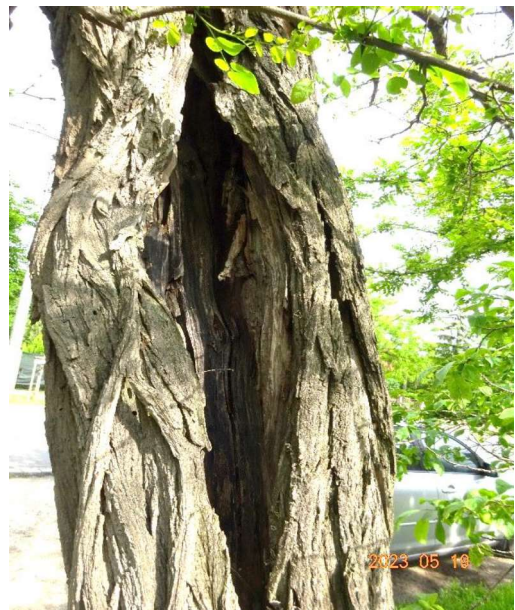
A vizuális vizsgálat értékelése:
A fa jelenlegi állapotában balesetveszélyes, a veszélyhelyzet ápoló célzatú kertészeti beavatkozással nem, kizárólag a fa kivágásával hárrítható el.

Kezelési javaslat:
KIVÁGÁS

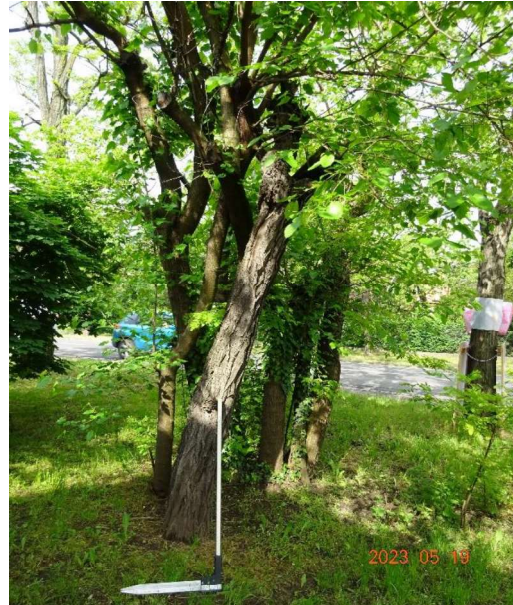
A fa jelenlegi állapotában élet- és balesetveszélyes.

Kezelési javaslat:

KIVÁGÁS

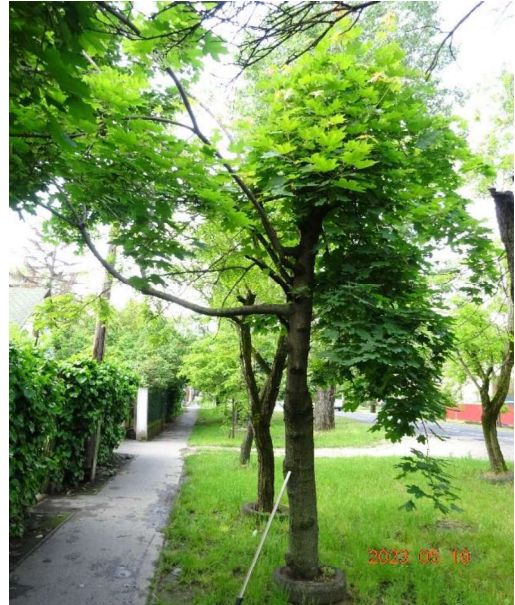
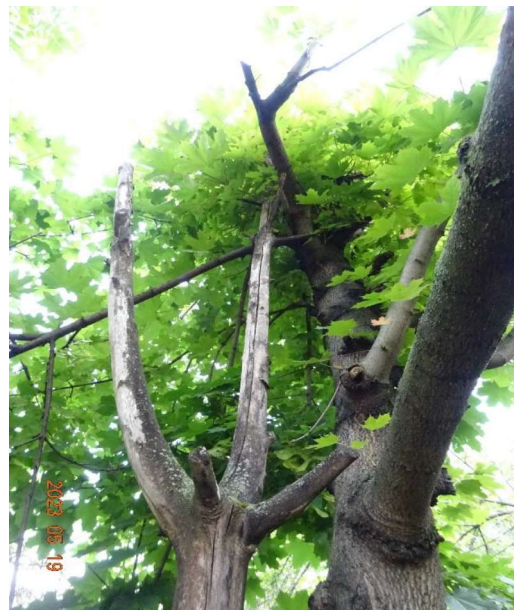
A fa jelenlegi állapotában balesetveszélyes, a veszélyhelyzet ápoló célzatú kertészeti beavatkozással nem, kizárólag a fa kivágásával hárrítható el.

Kezelési javaslat:

KIVÁGÁS

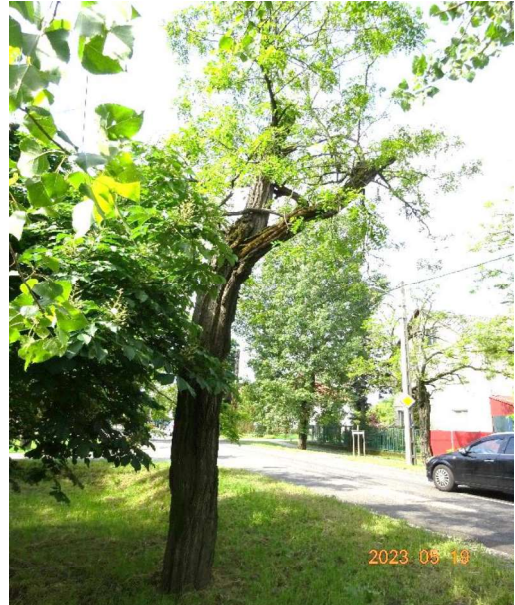
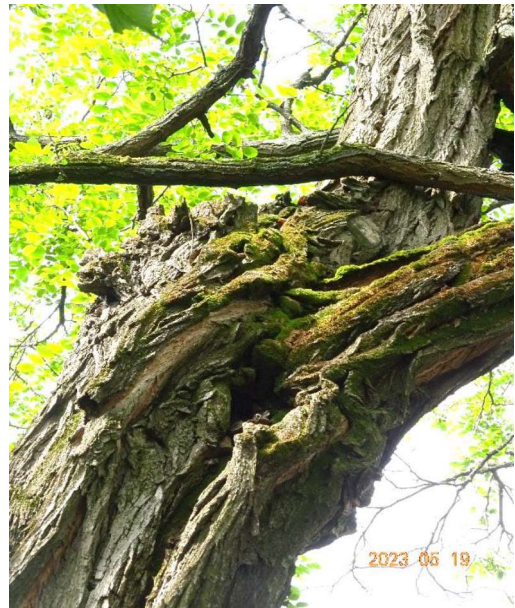
A vizuális vizsgálat értékelése:
A fa jelenlegi állapotában balesetveszélyes, a veszélyhelyzet ápoló célzatú kertészeti beavatkozással nem, kizárólag a fa kivágásával háriható el.

Kezelési javaslat:
KIVÁGÁS

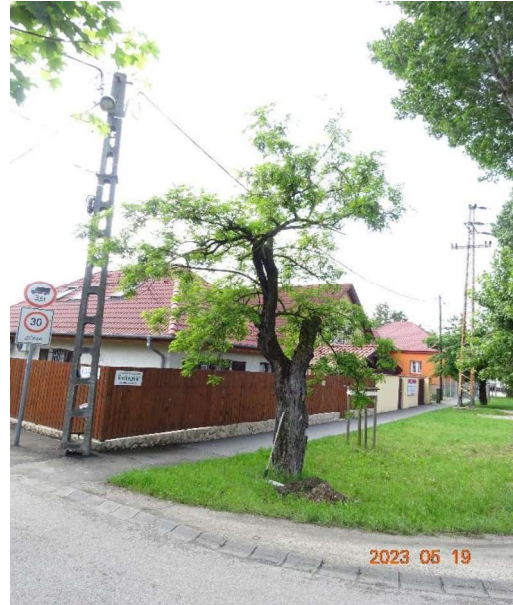
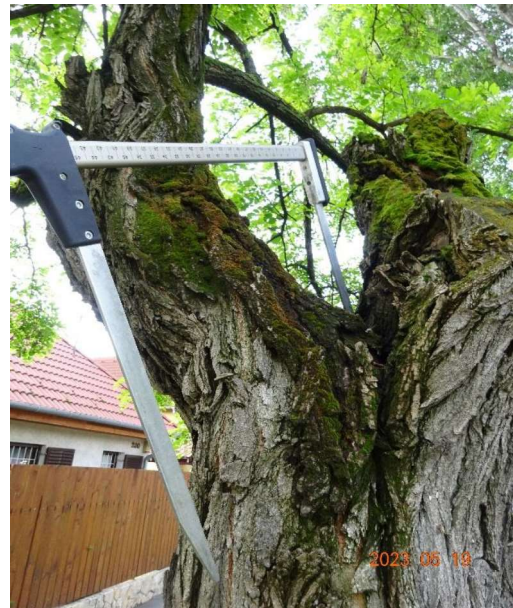
A vizuális vizsgálat értékelése:
A fa jelenlegi állapotában balesetveszélyes, a veszélyhelyzet ápoló célzatú kertészeti beavatkozással nem, kizárólag a fa kivágásával háriható el.

Kezelési javaslat:
KIVÁGÁS

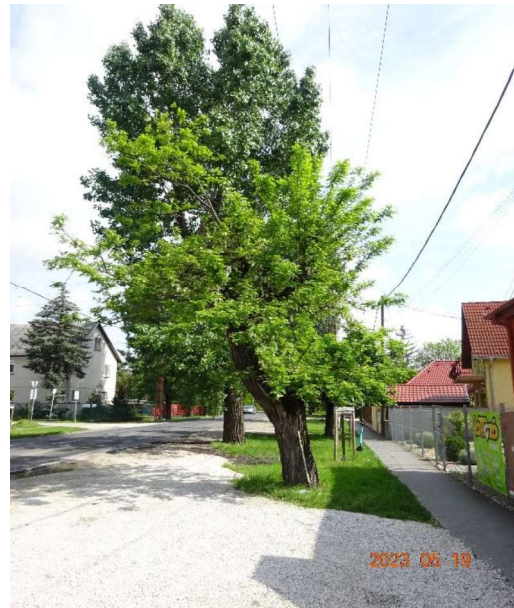
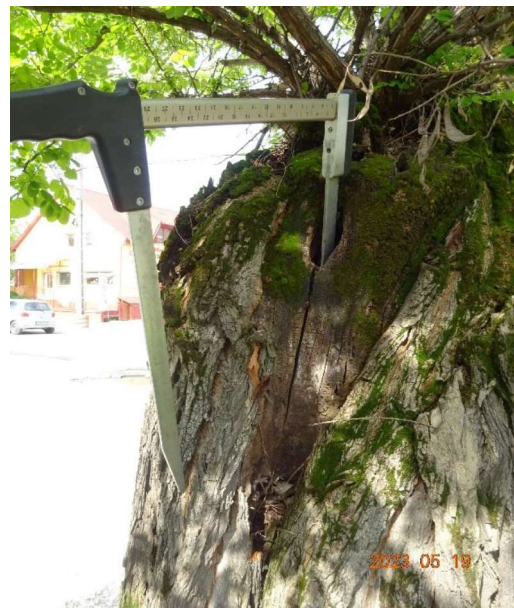
A vizuális vizsgálat értékelése:
A fa jelenlegi állapotában balesetveszélyes, a veszélyhelyzet ápoló célszerű kertészeti beavatkozással nem, kizárólag a fa kivágásával háriható el.

Kezelési javaslat:
KIVÁGÁS

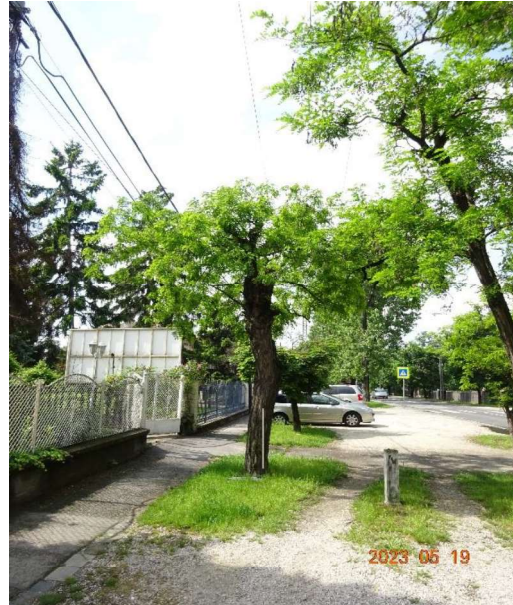
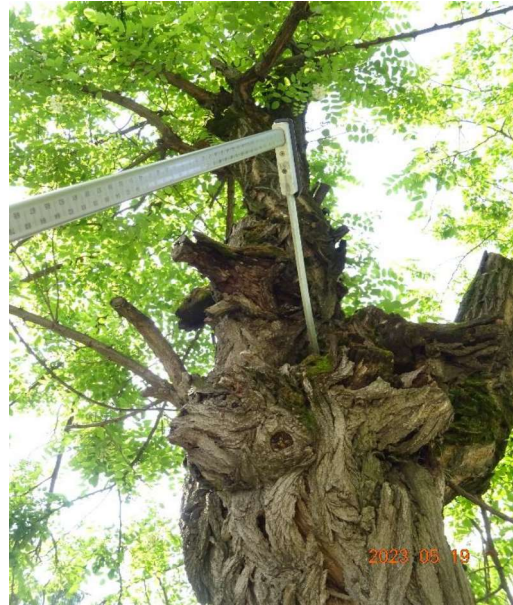
A vizuális vizsgálat értékelése:
A fa jelenlegi állapotában balesetveszélyes, a veszélyhelyzet ápoló célzatú kertészeti beavatkozással nem, kizárólag a fa kivágásával hárrítható el.

Kezelési javaslat:
KIVÁGÁS

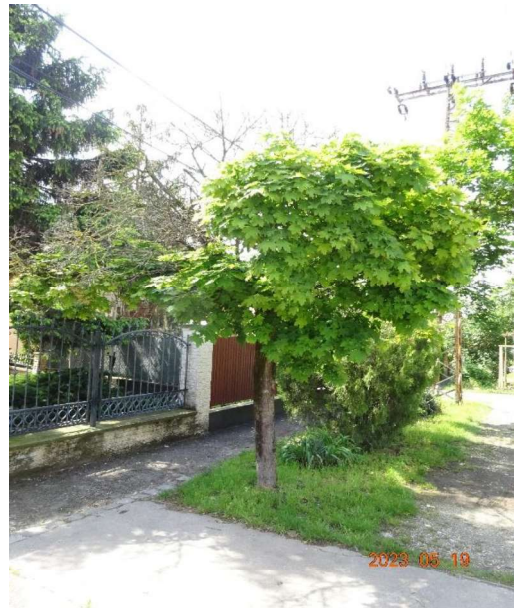
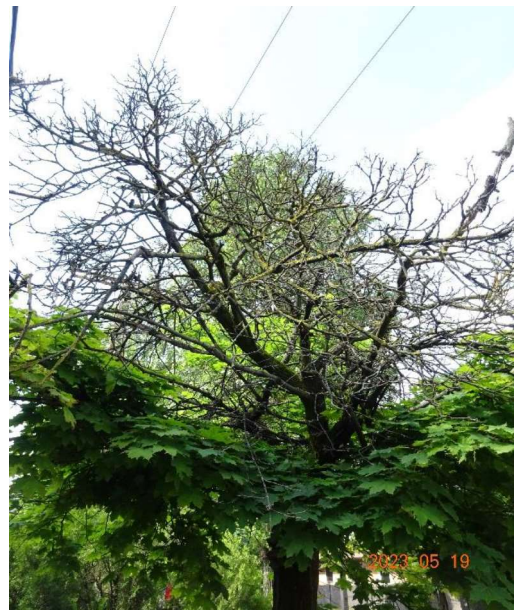
A vizuális vizsgálat értékelése:
A fa jelenlegi állapotában balesetveszélyes, a veszélyhelyzet ápoló célszerű kertészeti beavatkozással nem, kizárólag a fa kivágásával hárrítható el.

Kezelési javaslat:
KIVÁGÁS

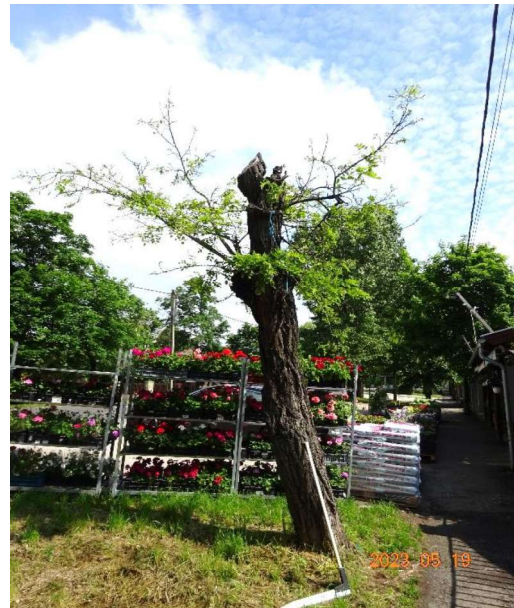
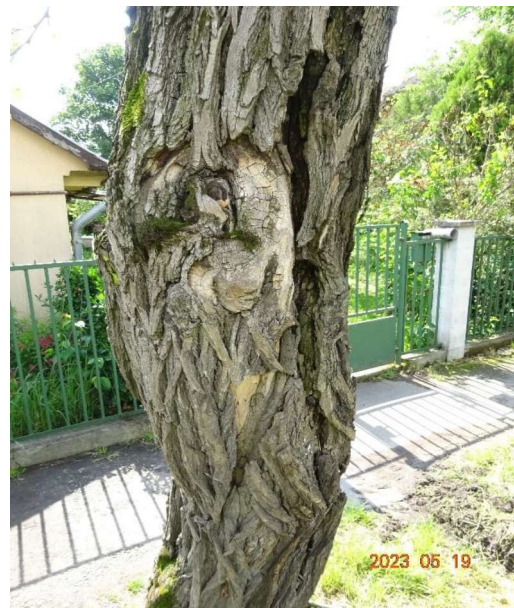
A vizuális vizsgálat értékelése:
A fa jelenlegi állapotában balesetveszélyes, a veszélyhelyzet ápoló célzatú kertészeti beavatkozással nem, kizárólag a fa kivágásával hárrítható el.

Kezelési javaslat:
KIVÁGÁS

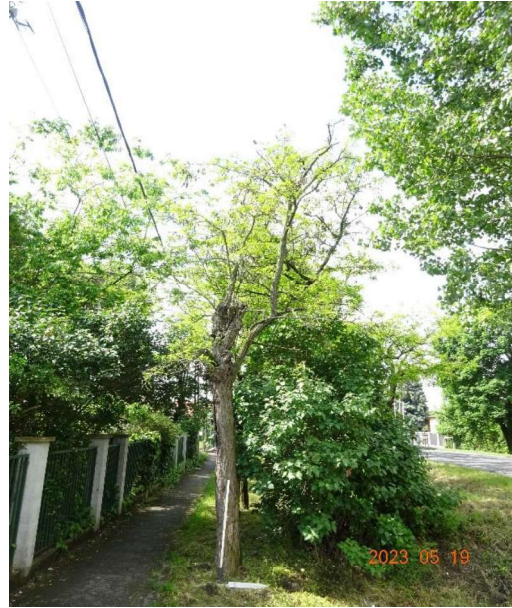
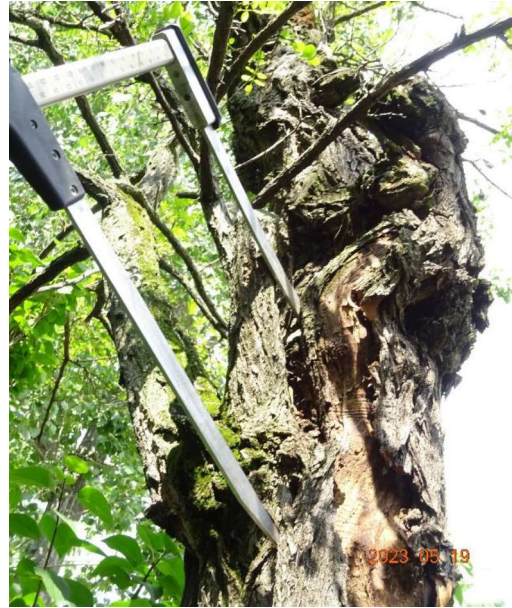
A vizuális vizsgálat értékelése:
A fa jelenlegi állapotában balesetveszélyes, a veszélyhelyzet ápoló célzatú kertészeti beavatkozással nem, kizárólag a fa kivágásával hárrítható el.

Kezelési javaslat:
KIVÁGÁS

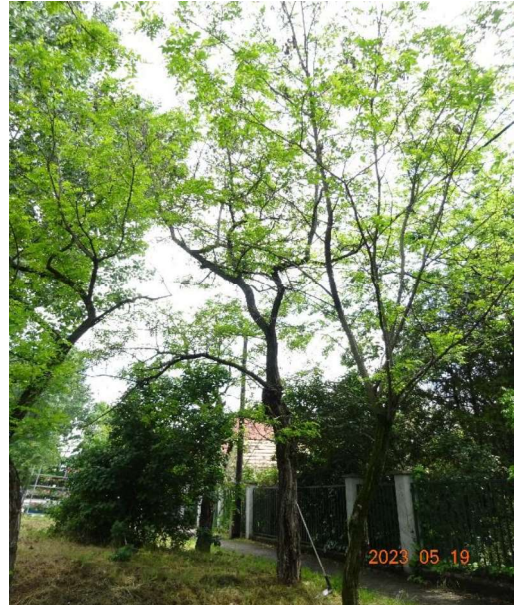
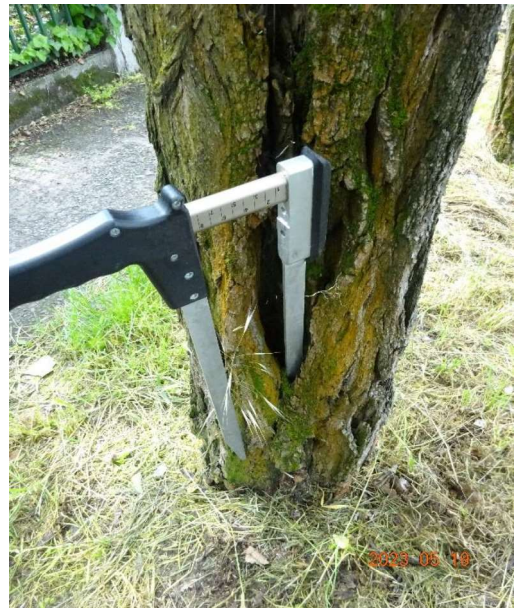
A vizuális vizsgálat értékelése:
A fa jelenlegi állapotában balesetveszélyes, a veszélyhelyzet ápoló célszerű kertészeti beavatkozással nem, kizárólag a fa kivágásával hársítható el.

Kezelési javaslat:
KIVÁGÁS

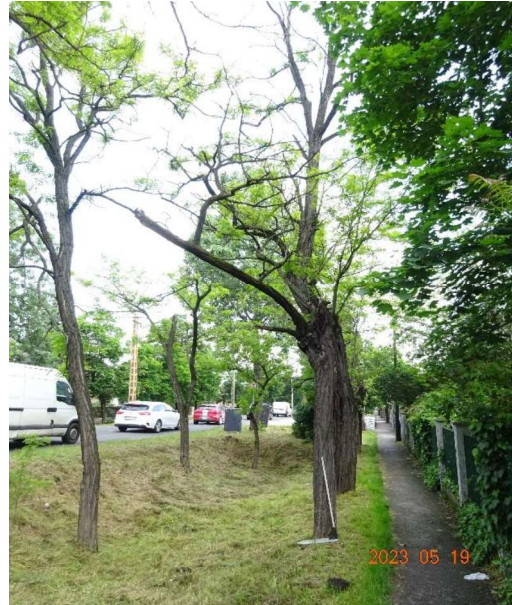
Diagnózis:	
A gyökérzet állapota:	1
A gyökérzet erős, legalább 50%-os károsodása, nagyon rossz feltételekkel rendelkező termőhelyen.

A gyökérnyak állapota:	1
A gyökérzet erős, legalább 50%-os károsodása, nagyon rossz feltételekkel rendelkező termőhelyen.

A korona állapota:	1
A korona károsodása oly mértékű, hogy élettani funkcióját nem képes ellátni	
elszáradt

A vizuális vizsgálat értékelése:
A fa jelenlegi állapotában élet- és balesetveszélyes.

Kezelési javaslat:
KIVÁGÁS

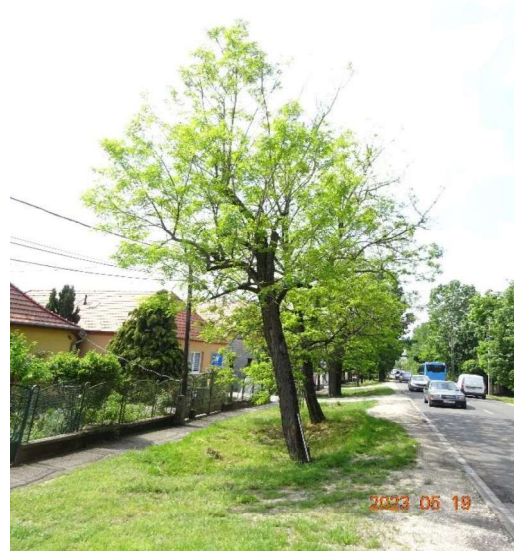
Diagnózis:	
A gyökérzet állapota:	1
A gyökérzet erős, legalább 50%-os károsodása, nagyon rossz feltételekkel rendelkező termőhelyen.	
nagy sérülés, nagy korhadás, odú, szakadt gyökérzet, területén rézsú található

A vizuális vizsgálat értékelése:
A fa jelenlegi állapotában balesetveszélyes, a veszélyhelyzet ápoló célszerű kertészeti beavatkozással nem, kizárólag a fa kivágásával hárrható el.

Kezelési javaslat:
KIVÁGÁS

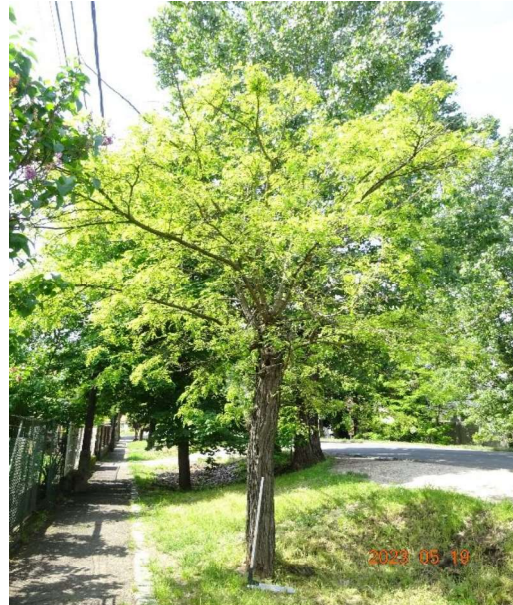
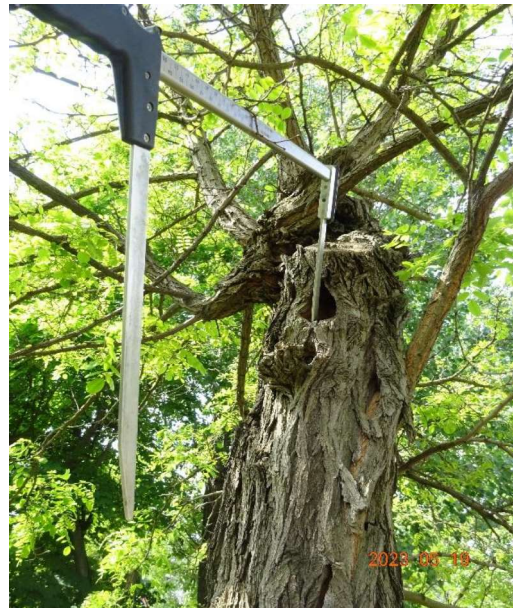
A vizuális vizsgálat értékelése:
A fa jelenlegi állapotában balesetveszélyes, a veszélyhelyzet ápoló célzatú kertészeti beavatkozással nem, kizárólag a fa kivágásával hárrítható el.

Kezelési javaslat:
KIVÁGÁS

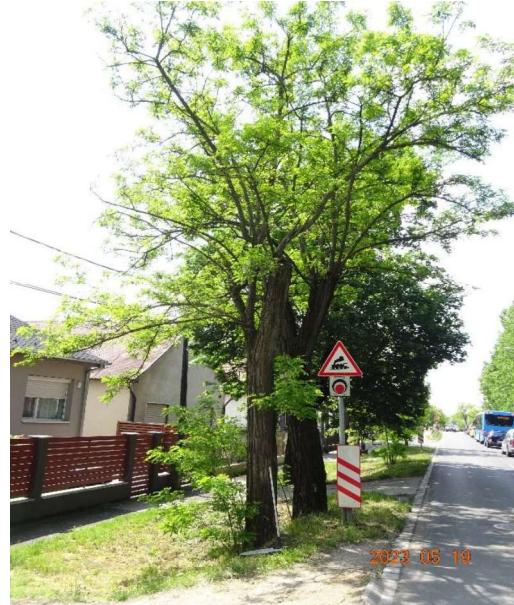
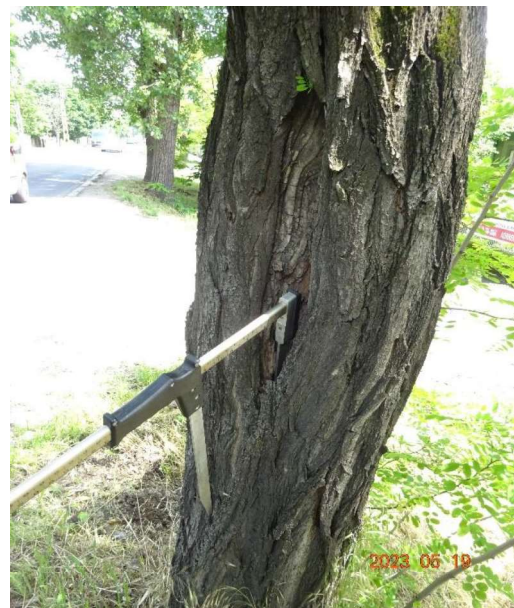
A vizuális vizsgálat értékelése:
A fa jelenlegi állapotában balesetveszélyes, a veszélyhelyzet ápoló célzatú kertészeti beavatkozással nem, kizárólag a fa kivágásával hárrítható el.

Kezelési javaslat:
KIVÁGÁS

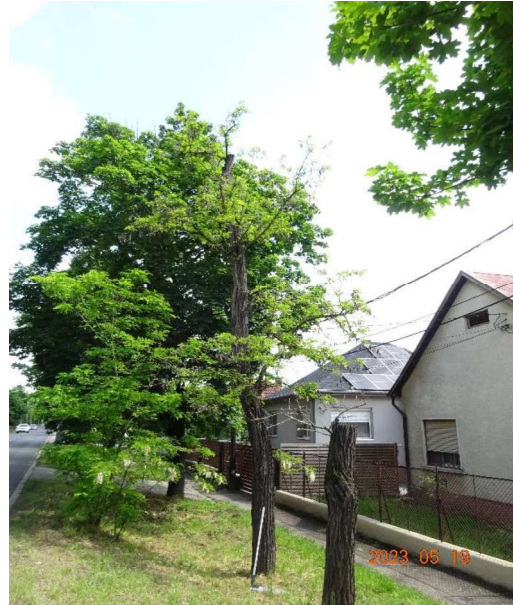
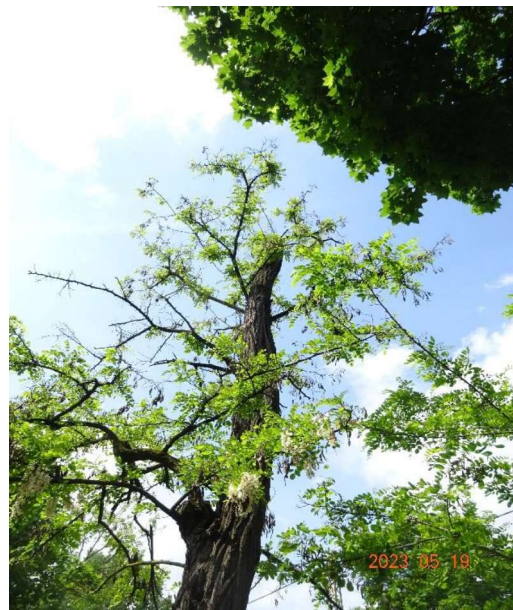
A vizuális vizsgálat értékelése:
A fa jelenlegi állapotában balesetveszélyes, a veszélyhelyzet ápoló célzatú kertészeti beavatkozással nem, kizárólag a fa kivágásával háriható el.

Kezelési javaslat:
KIVÁGÁS

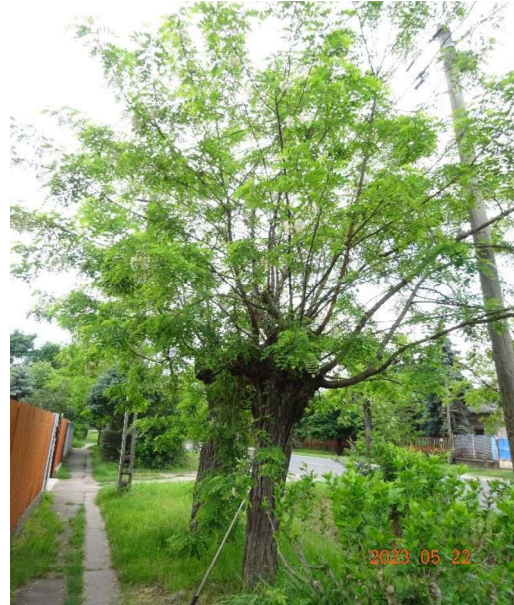
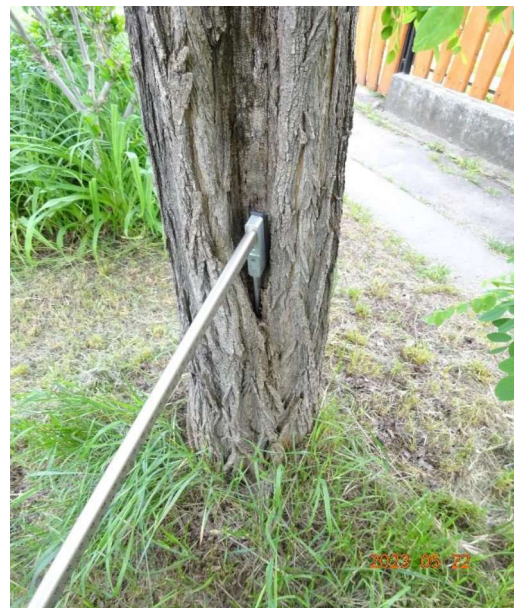
A vizuális vizsgálat értékelése:
A fa jelenlegi állapotában balesetveszélyes, a veszélyhelyzet ápoló célzatú kertészeti beavatkozással nem, kizárólag a fa kivágásával háriható el.

Kezelési javaslat:
KIVÁGÁS

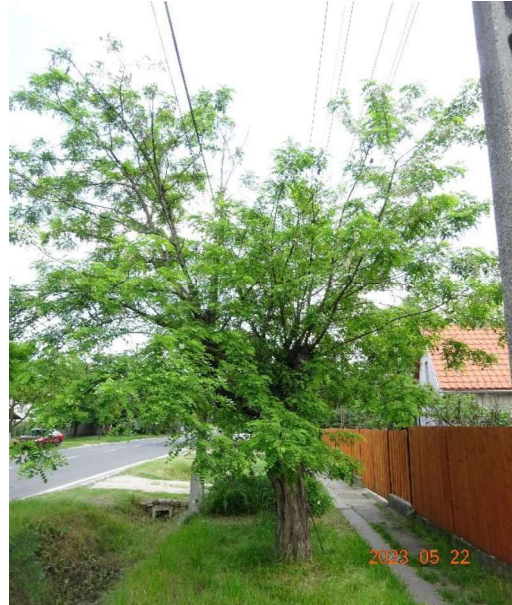
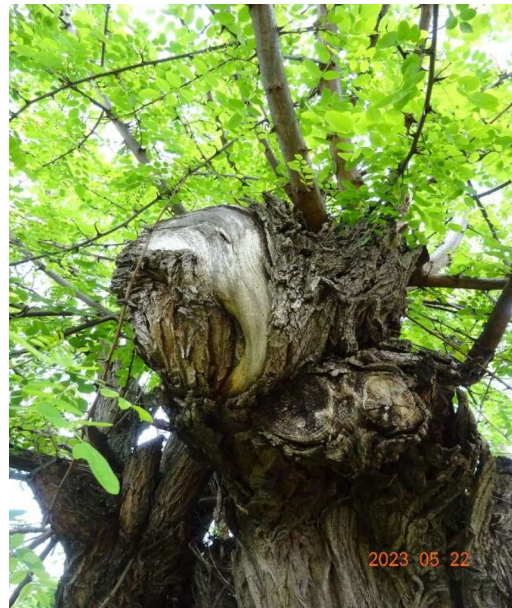
A vizuális vizsgálat értékelése:
A fa jelenlegi állapotában balesetveszélyes, a veszélyhelyzet ápoló célzatú kertészeti beavatkozással nem, kizárólag a fa kivágásával hárrítható el.

Kezelési javaslat:
KIVÁGÁS

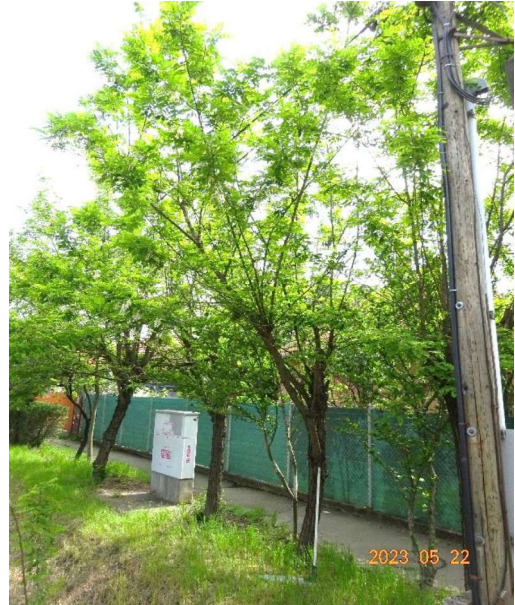
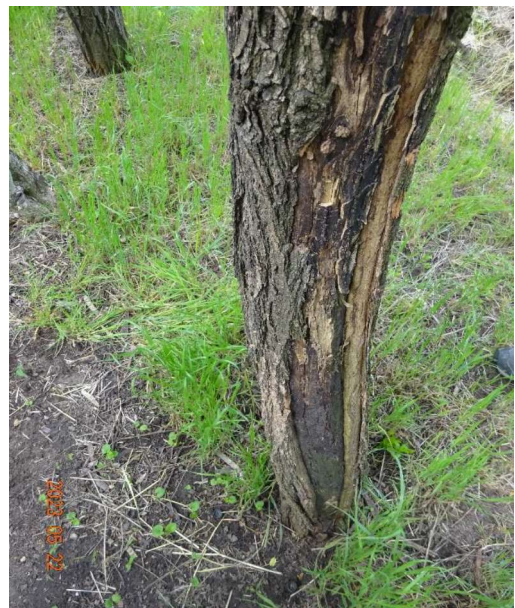
A vizuális vizsgálat értékelése:
A fa jelenlegi állapotában balesetveszélyes, a veszélyhelyzet ápoló célzatú kertészeti beavatkozással nem, kizárólag a fa kivágásával hárrítható el.

Kezelési javaslat:
KIVÁGÁS

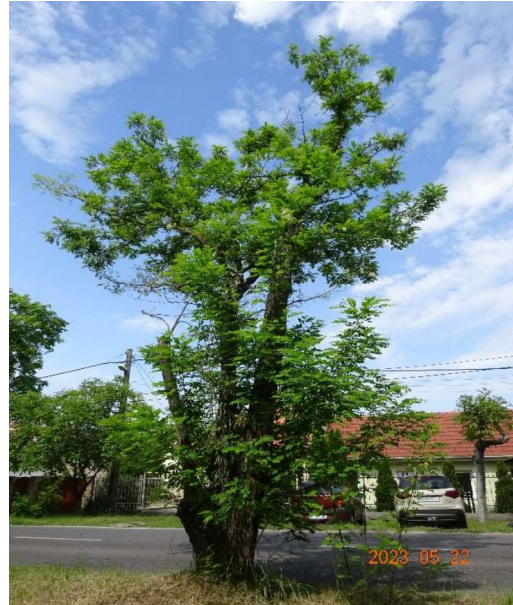
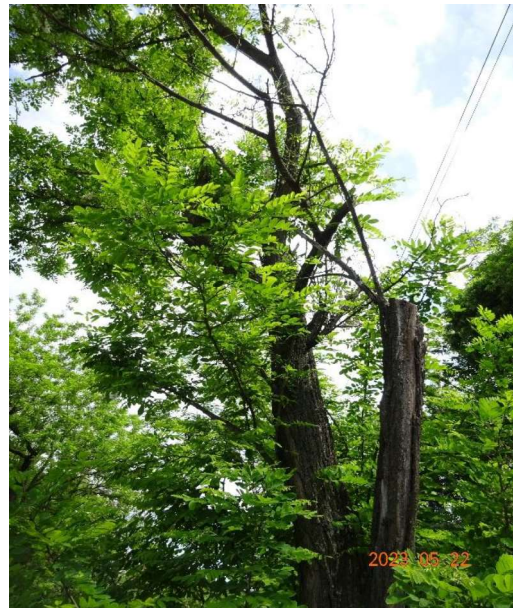
A vizuális vizsgálat értékelése:
A fa jelenlegi állapotában balesetveszélyes, a veszélyhelyzet ápoló célzatú kertészeti beavatkozással nem, kizárólag a fa kivágásával háriható el.

Kezelési javaslat:
KIVÁGÁS

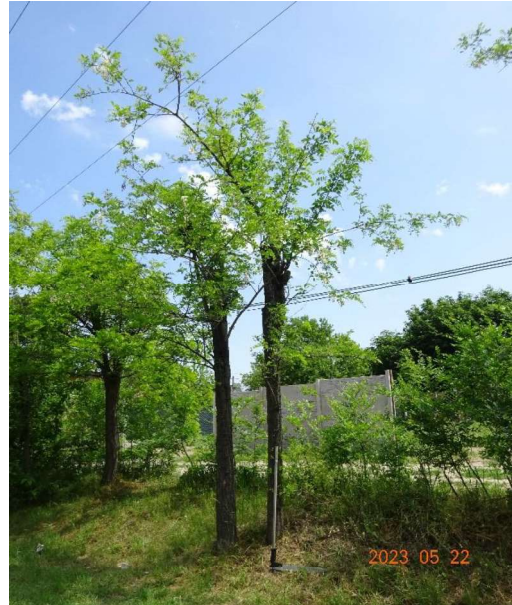
Diagnózis:	
A gyökérzet állapota:	2
A gyökérzeten és/vagy a gyökérnyakon látható erős felszíni károsodás, jelentősen kedvezőtlen termőhelyen.	
nagy sérülés, nagy korhadás

A gyökérnyak állapota:	2
A gyökérzeten és/vagy a gyökérnyakon látható erős felszíni károsodás, jelentősen kedvezőtlen termőhelyen.	
nagy sérülés, nagy korhadás

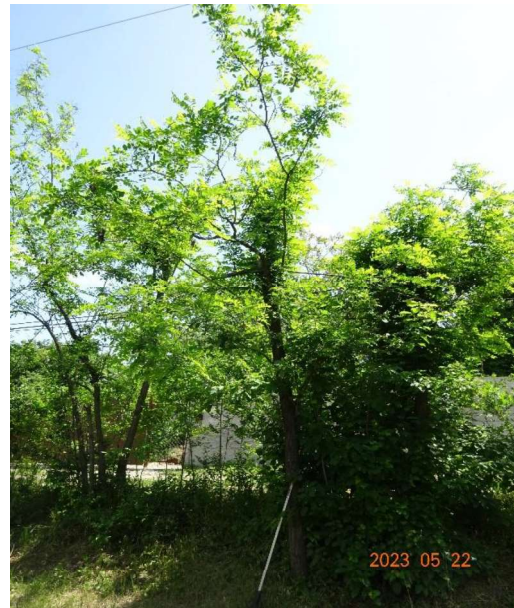
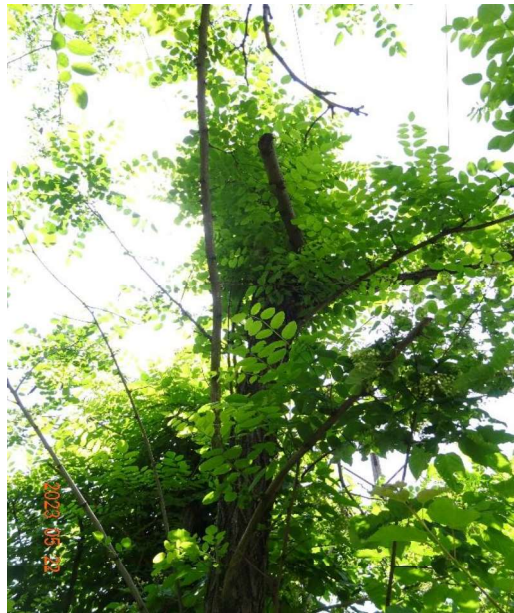
A vizuális vizsgálat értékelése:
A fa állapota súlyos mértékben leromlott, állapotromlása fő szerkezeti részekre terjed ki ezért csak irreális mértékű ráfordítással lassítható, azonban a fa hosszú távon azok elvégzése után sem megtartható.

Egészségügyi értéke (0-5):	1
Sürgősen lecsereendő állapota vagy károkozás veszélye miatt	
Ápoltsági értéke (1-5):	1
Következő favizsgálat ideje (év múlva):	0
Megtarthatósági mutató (0-100%):	12,6
Favizsgáló:	Szabó Apor Örs, Sipos Ádám BKM - FŐKERT Kertészeti Divízió

Kezelési javaslat:
KIVÁGÁS

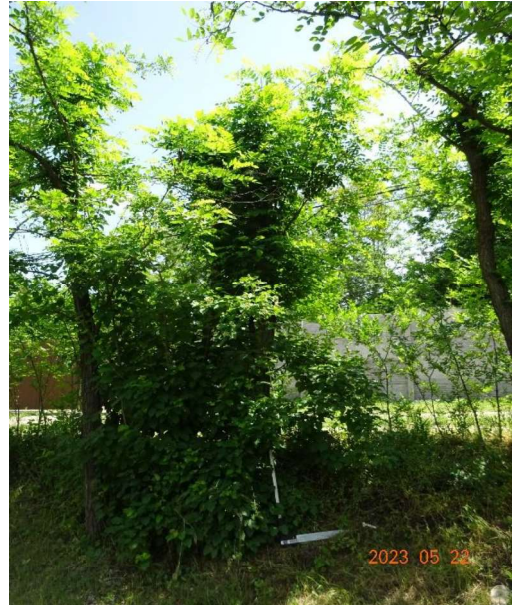
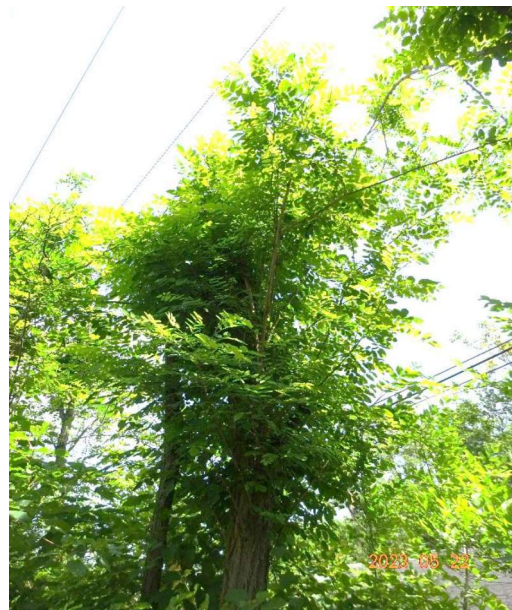
A vizuális vizsgálat értékelése:
A fa állapota súlyos mértékben leromlott, állapotromlása fő szerkezeti részekre terjed ki ezért csak irreális mértékű ráfordítással lassítható, azonban a fa hosszú távon azok elvégzése után sem megtartható.

Egészségügyi értéke (0-5):	1
Sürgősen lecsereendő állapota vagy károkozás veszélye miatt	
Ápoltsági értéke (1-5):	1
Következő favizsgálat ideje (év múlva):	0
Megtarthatósági mutató (0-100%):	12,6
Favizsgáló:	Szabó Apor Örs, Sipos Ádám BKM - FŐKERT Kertészeti Divízió

Kezelési javaslat:
KIVÁGÁS

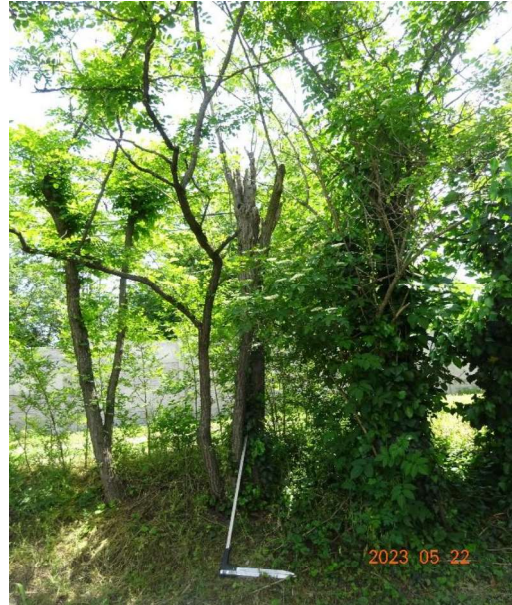
Diagnózis:	
A gyökérzet állapota:	1
A gyökérzet erős, legalább 50%-os károsodása, nagyon rossz feltételekkel rendelkező termőhelyen.	
nagy sérülés, nagy korhadás, területén rézsú található

A gyökérnyak állapota:	1
A gyökérzet erős, legalább 50%-os károsodása, nagyon rossz feltételekkel rendelkező termőhelyen.	
nagy sérülés, nagy korhadás

A vizuális vizsgálat értékelése:
A fa jelenlegi állapotában balesetveszélyes, a veszélyhelyzet ápoló célzatú kertészeti beavatkozással nem, kizárólag a fa kivágásával hárrítható el.

Egészségügyi értéke (0-5):	1
Sürgősen lecsereendő állapota vagy károsodás veszélye miatt	
Ápoltsági értéke (1-5):	1
Következő favizsgálat ideje (év múlva):	0
Megtarthatósági mutató (0-100%):	0,1
Favizsgáló:	Szabó Apor Örs, Sipos Ádám BKM - FŐKERT Kertészeti Divízió

Kezelési javaslat:
KIVÁGÁS

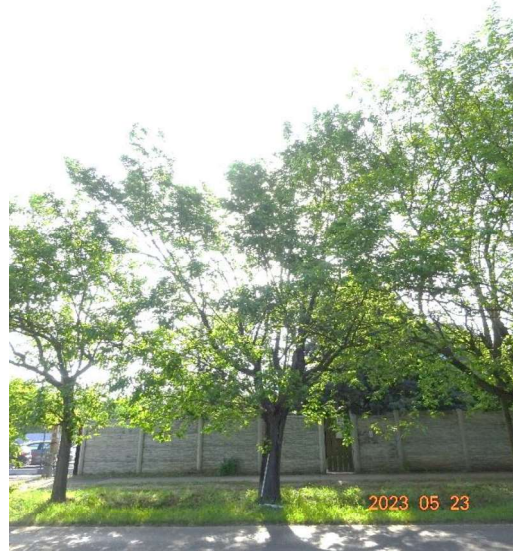
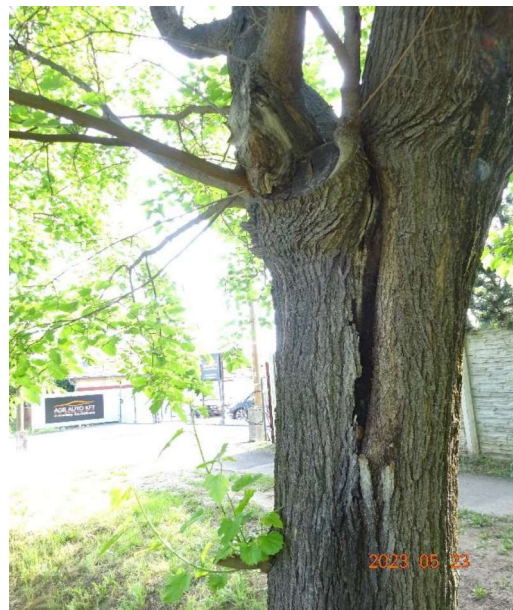
A vizuális vizsgálat értékelése:
A fa jelenlegi állapotában balesetveszélyes, a veszélyhelyzet ápoló célszerű kertészeti beavatkozással nem, kizárólag a fa kivágásával hársítható el.

Egészségügyi értéke (0-5):	1
Sürgősen lecsereendő állapota vagy károsodás veszélye miatt	
Ápoltsági értéke (1-5):	1
Következő favizsgálat ideje (év múlva):	0
Megtarthatósági mutató (0-100%):	2,7
Favizsgáló:	Szabó Apor Örs, Sipos Ádám BKM - FŐKERT Kertészeti Divízió

Kezelési javaslat:
KIVÁGÁS
