Fa azonosítója:	18RAGE0602022
Fafaj (latin):	Robinia pseudoacacia
Fafaj (magyar):	Fehér akác
Famagasság (m):	9
Törzs magasság (m):	2,2
Törzs átmérő 1 m-en (cm):	55
Törzs kerület 1 m-en (cm):	173
Korona átmérő (m):	6

Megrendelő:	BKM - FŐKERT Kertészeti Divízió
Helység:	Bp. XVIII.ker. Ráday Gedeon utca 78.
Vizsgálat időpontja:	2023.06.14

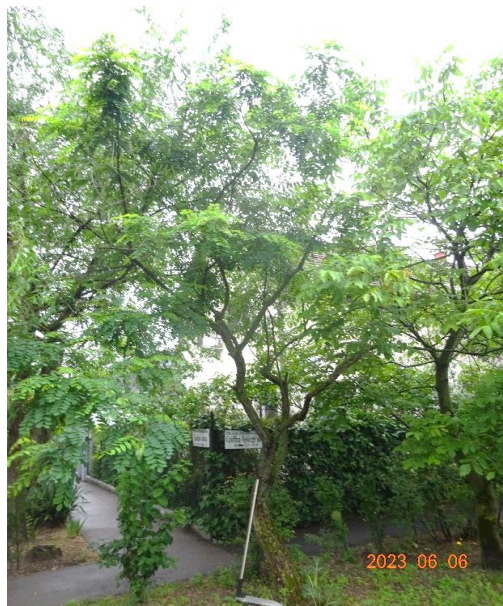
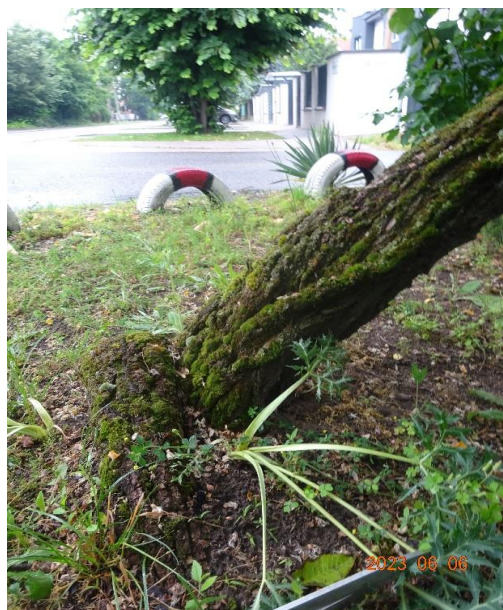
Megrendelő:	BKM - FŐKERT Kertészeti Divízió
Helység:	Bp. XVIII.ker. Cziffra György utca 39.
Vizsgálat időpontja:	2023.06.06

<b>A vizuális vizsgálat értékelése:</b>
A fa jelenlegi állapotában balesetveszélyes, a veszélyhelyzet ápoló célzatú kertészeti beavatkozással nem, kizárólag a fa kivágásával hárrítható el.

<b>Kezelési javaslat:</b>
<b>KIVÁGÁS</b>

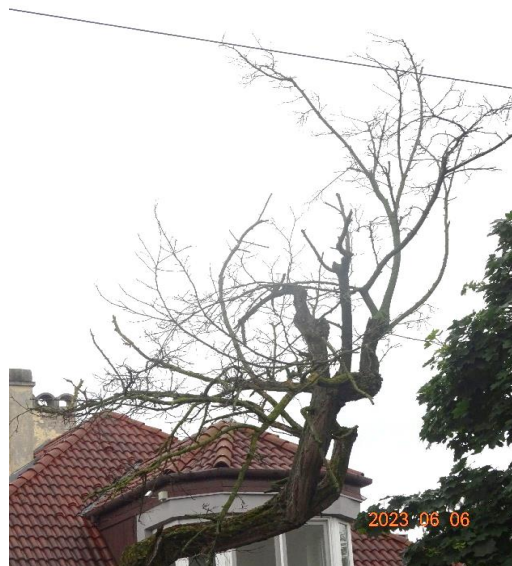
<b>A korona állapota:</b>	<b>1</b>
A korona károsodása oly mértékű, hogy élettani funkcióját nem képes ellátni	
elszáradt

<b>A vizuális vizsgálat értékelése:</b>
A fa jelenlegi állapotában élet- és balesetveszélyes.

<b>Kezelési javaslat:</b>
<b>KIVÁGÁS</b>

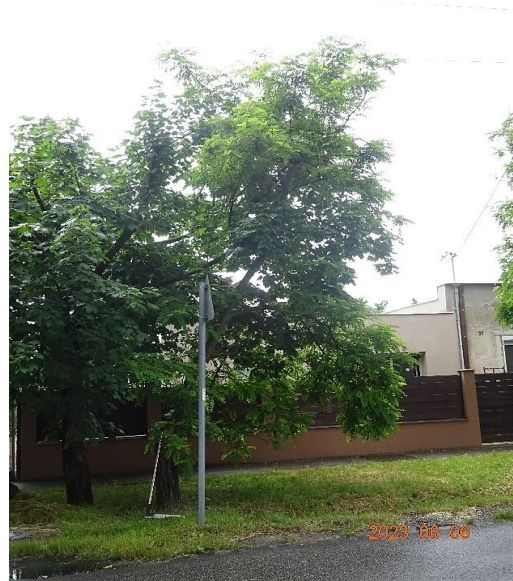
Megrendelő:	BKM - FŐKERT Kertészeti Divízió
Helység:	Bp. XVIII.ker. Cziffra György utca 51.
Vizsgálat időpontja:	2023.06.06

<b>A vizuális vizsgálat értékelése:</b>
A fa jelenlegi állapotában balesetveszélyes, a veszélyhelyzet ápoló célzatú kertészeti beavatkozással nem, kizárólag a fa kivágásával háriható el.

<b>Kezelési javaslat:</b>
<b>KIVÁGÁS</b>

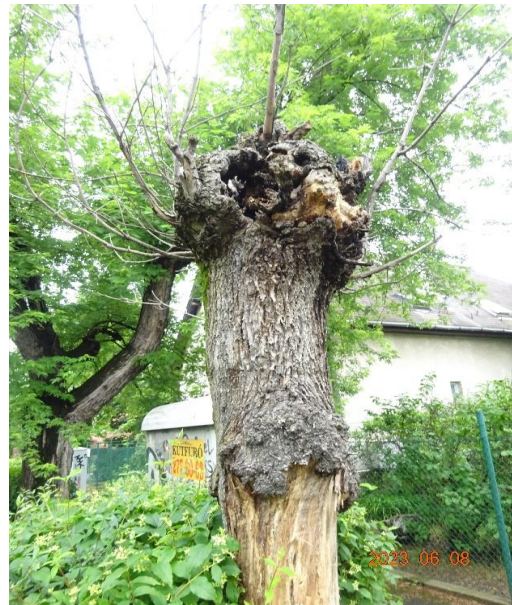
Megrendelő:	BKM - FŐKERT Kertészeti Divízió
Helység:	Bp. XVIII.ker. Cziffra György utca 85.
Vizsgálat időpontja:	2023.06.09

<b>A vizuális vizsgálat értékelése:</b>
A fa jelenlegi állapotában élet- és balesetveszélyes.

<b>Kezelési javaslat:</b>
<b>KIVÁGÁS</b>

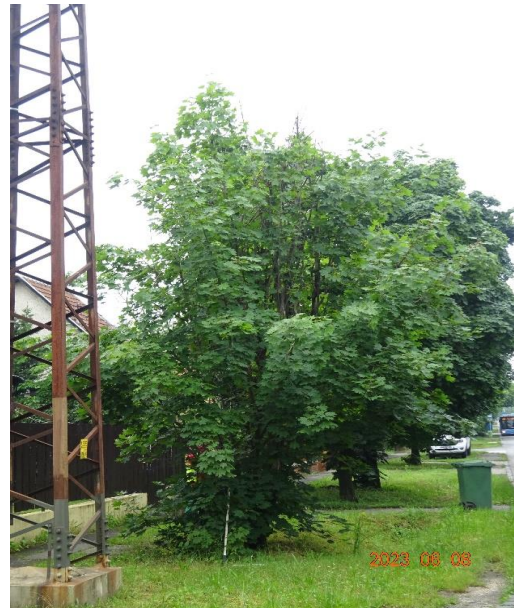
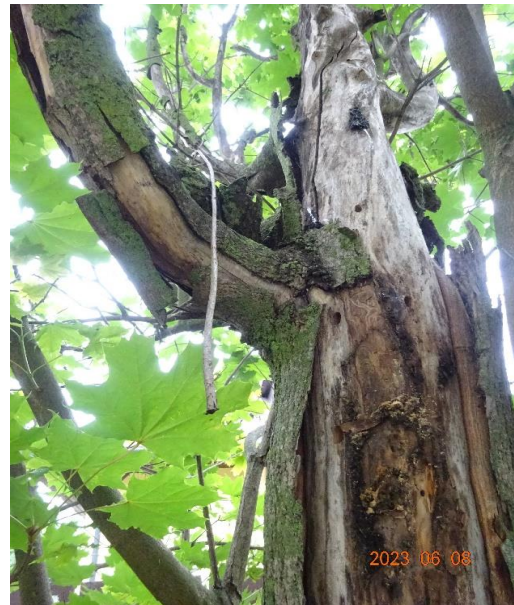
Megrendelő:	BKM - FŐKERT Kertészeti Divízió
Helység:	Bp. XVIII.ker. Cziffra György utca 91.
Vizsgálat időpontja:	2023.06.09

<b>A vizuális vizsgálat értékelése:</b>
A fa jelenlegi állapotában balesetveszélyes, a veszélyhelyzet ápoló célszerű kertészeti beavatkozással nem, kizárólag a fa kivágásával hárrítható el.

<b>Kezelési javaslat:</b>
<b>KIVÁGÁS</b>

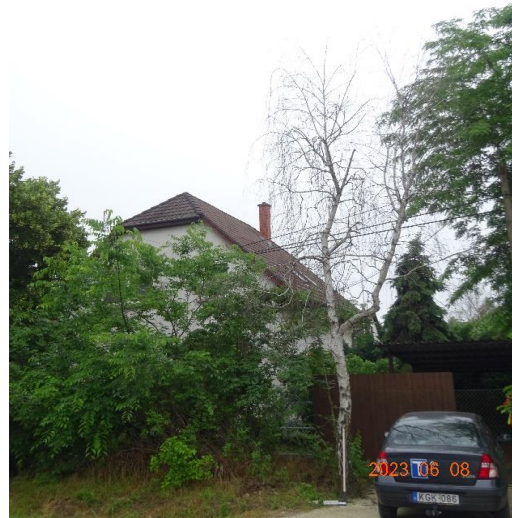
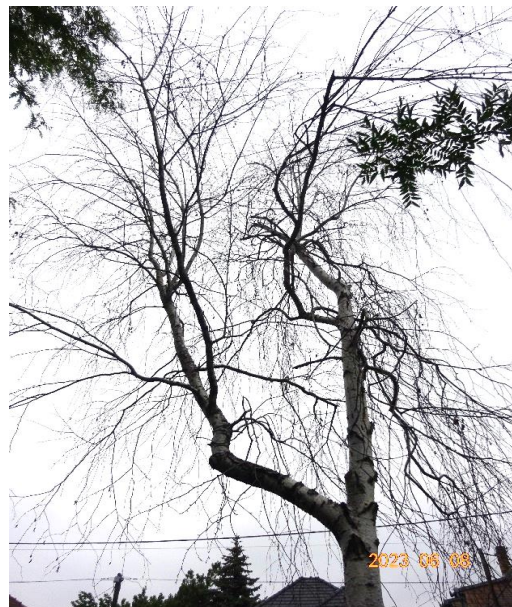
Megrendelő:	BKM - FŐKERT Kertészeti Divízió
Helység:	Bp. XVIII.ker. Cziffra György utca 103.
Vizsgálat időpontja:	2023.06.09

<b>A vizuális vizsgálat értékelése:</b>
A fa jelenlegi állapotában élet- és balesetveszélyes.

<b>Kezelési javaslat:</b>
<b>KIVÁGÁS</b>

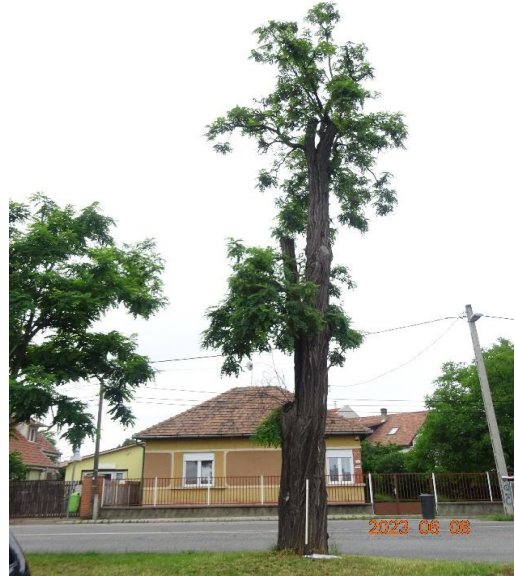
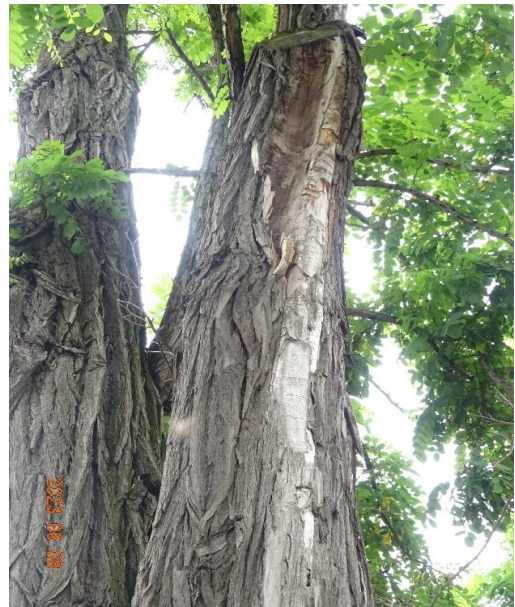
Megrendelő:	BKM - FŐKERT Kertészeti Divízió
Helység:	Bp. XVIII.ker. Cziffra György utca 115.
Vizsgálat időpontja:	2023.06.09

<b>A vizuális vizsgálat értékelése:</b>
A fa jelenlegi állapotában balesetveszélyes, a veszélyhelyzet ápoló célszerű kertészeti beavatkozással nem, kizárólag a fa kivágásával hárrítható el.

<b>Kezelési javaslat:</b>
<b>KIVÁGÁS</b>

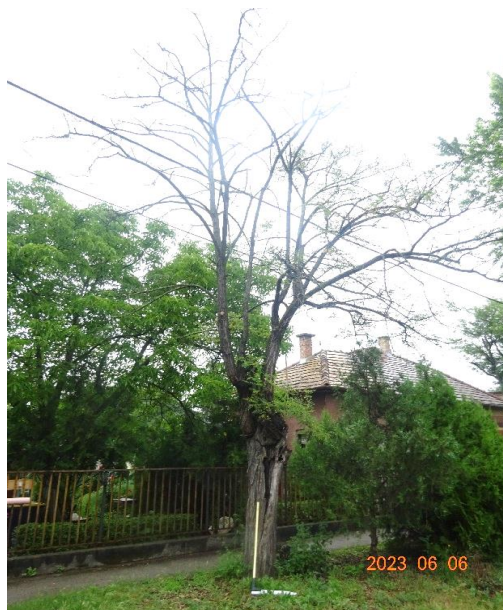
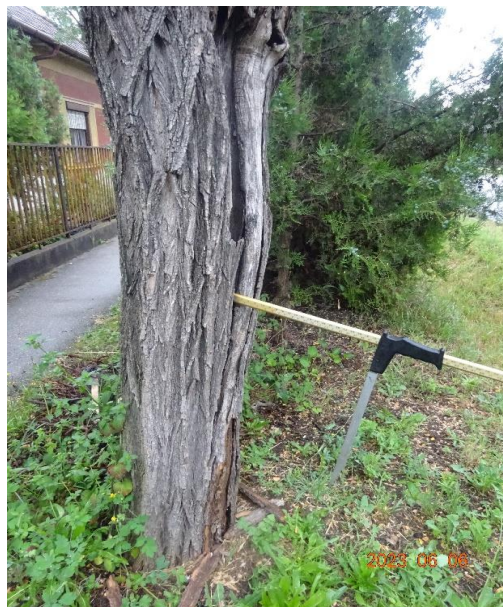
Megrendelő:	BKM - FŐKERT Kertészeti Divízió
Helység:	Bp. XVIII.ker. Cziffra György utca 54.
Vizsgálat időpontja:	2023.06.06

<b>A vizuális vizsgálat értékelése:</b>
A fa jelenlegi állapotában balesetveszélyes, a veszélyhelyzet ápoló célnak kertészeti beavatkozással nem, kizárólag a fa kivágásával hárrítható el.

<b>Kezelési javaslat:</b>
<b>KIVÁGÁS</b>

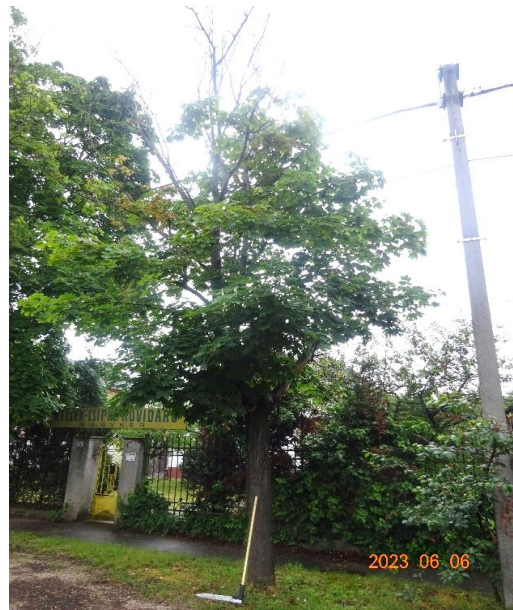
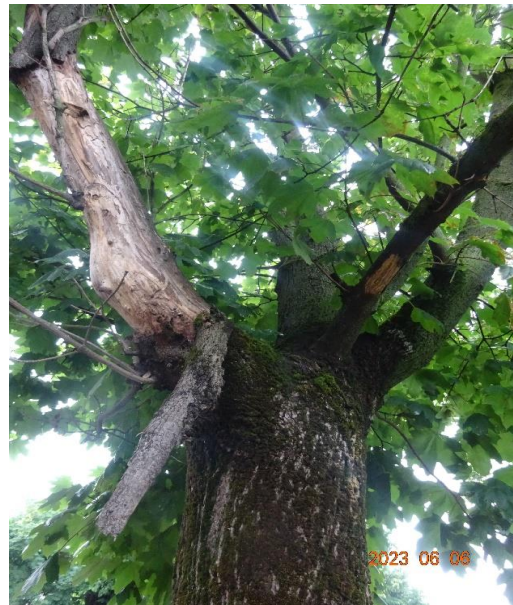
Megrendelő:	BKM - FŐKERT Kertészeti Divízió
Helység:	Bp. XVIII.ker. Cziffra György utca 60.
Vizsgálat időpontja:	2023.06.06

<b>A vizuális vizsgálat értékelése:</b>
A fa állapota súlyos mértékben leromlott, állapotromlása fő szerkezeti részekre terjed ki ezért csak irreális mértékű beavatkozással tehető biztonságossá, azonban a fa hosszú távon azok elvégzése után sem megtartható.

<b>Kezelési javaslat:</b>
<b>KIVÁGÁS</b>

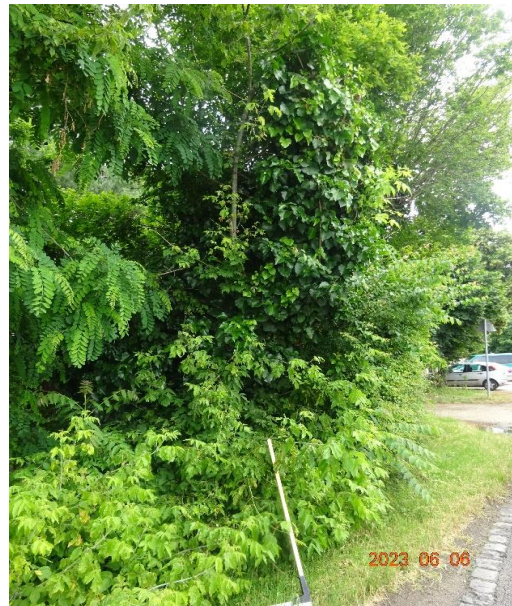
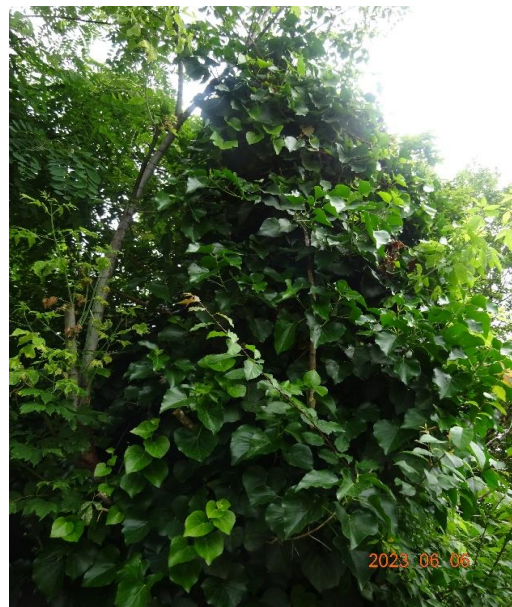
Megrendelő:	BKM - FŐKERT Kertészeti Divízió
Helység:	Bp. XVIII.ker. Cziffra György utca 72/b.
Vizsgálat időpontja:	2023.06.06

<b>A vizuális vizsgálat értékelése:</b>
A fa jelenlegi állapotában élet- és balesetveszélyes.

<b>Kezelési javaslat:</b>
<b>KIVÁGÁS</b>

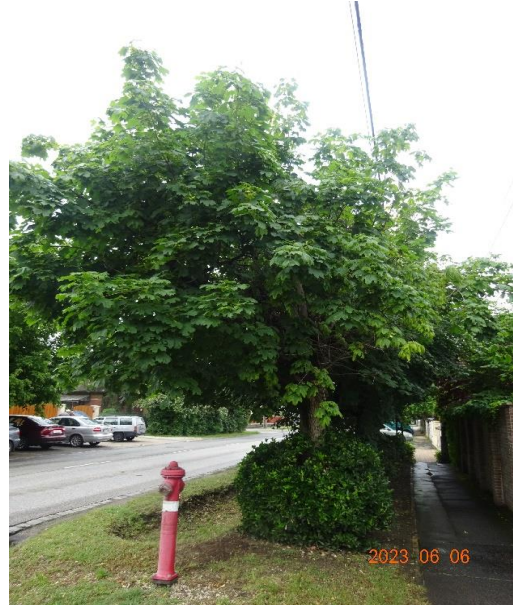
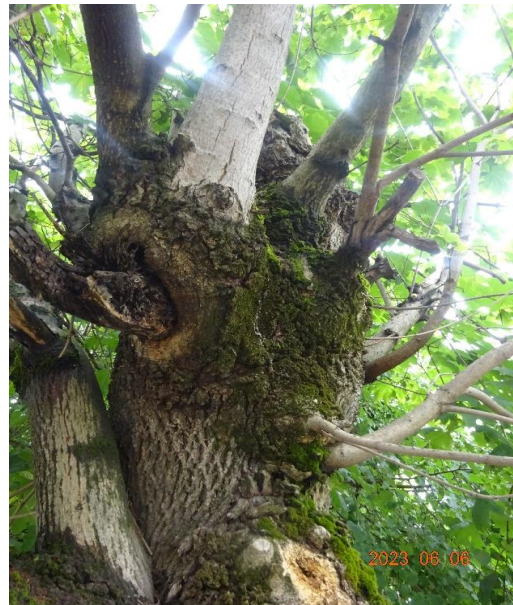
Megrendelő:	BKM - FŐKERT Kertészeti Divízió
Helység:	Bp. XVIII.ker. Cziffra György utca 78.
Vizsgálat időpontja:	2023.06.06

<b>A vizuális vizsgálat értékelése:</b>
A fa jelenlegi állapotában balesetveszélyes, a veszélyhelyzet ápoló célszerű kertészeti beavatkozással nem, kizárólag a fa kivágásával hárrítható el.

<b>Kezelési javaslat:</b>
<b>KIVÁGÁS</b>

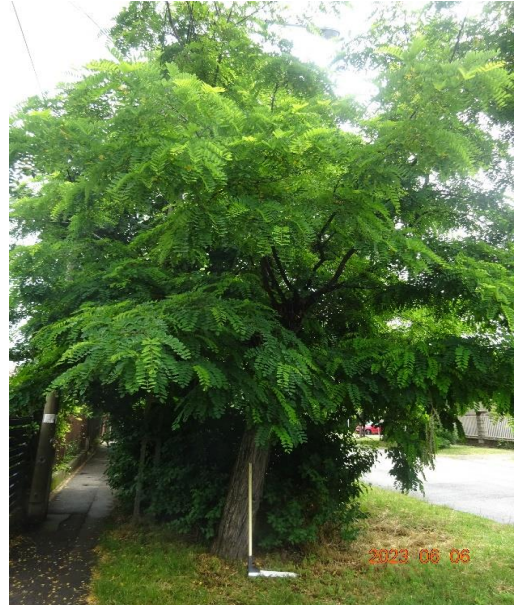
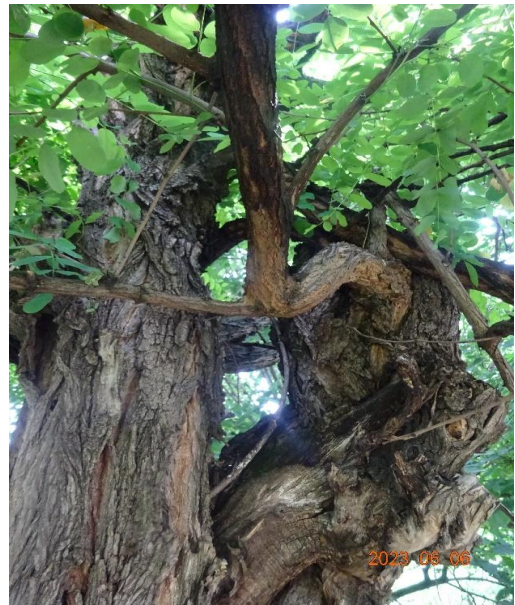
Megrendelő:	BKM - FŐKERT Kertészeti Divízió
Helység:	Bp. XVIII.ker. Cziffra György utca 80.
Vizsgálat időpontja:	2023.06.06

<b>A vizuális vizsgálat értékelése:</b>
A fa állapota súlyos mértékben leromlott, állapotromlása fő szerkezeti részekre terjed ki ezért csak irreális mértékű beavatkozással tehető biztonságossá, azonban a fa hosszú távon azok elvégzése után sem megtartható.

<b>Kezelési javaslat:</b>
<b>KIVÁGÁS</b>

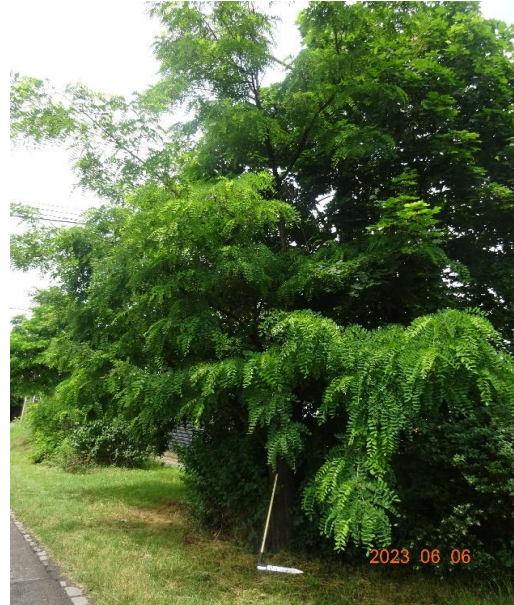
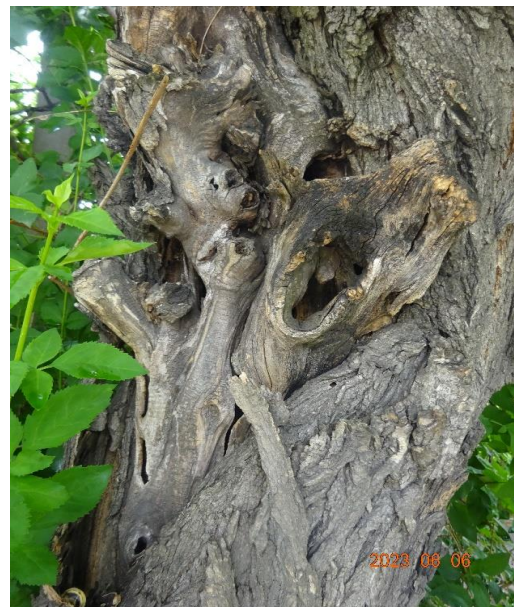
Megrendelő:	BKM - FŐKERT Kertészeti Divízió
Helység:	Bp. XVIII.ker. Cziffra György utca 82.
Vizsgálat időpontja:	2023.06.06

<b>A vizuális vizsgálat értékelése:</b>
A fa jelenlegi állapotában balesetveszélyes, a veszélyhelyzet ápoló célnyatú kertészeti beavatkozással nem, kizárólag a fa kivágásával hárrítható el.

<b>Kezelési javaslat:</b>
<b>KIVÁGÁS</b>

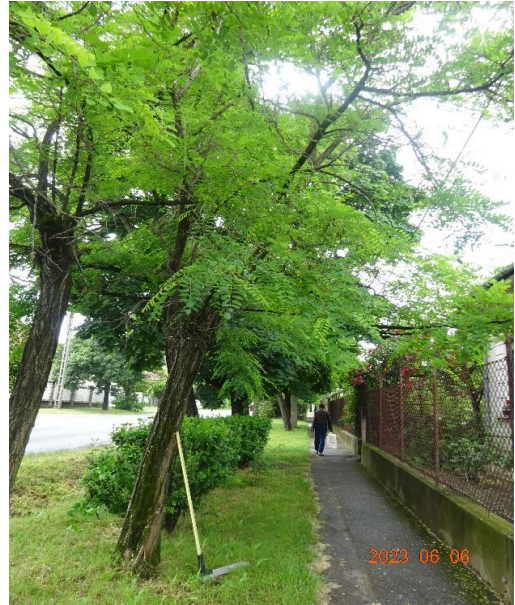
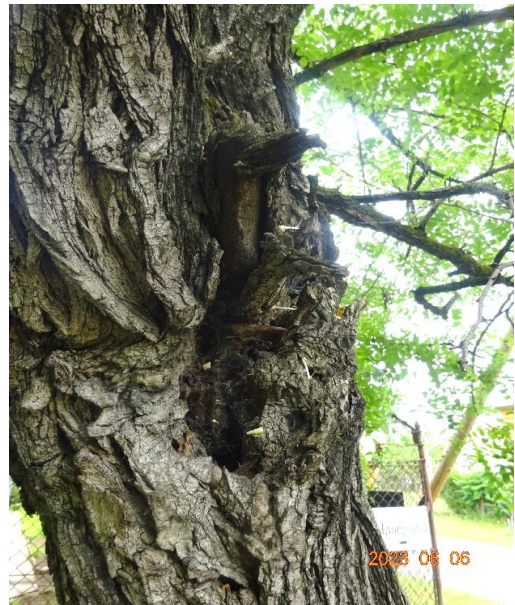
Megrendelő:	BKM - FŐKERT Kertészeti Divízió
Helység:	Bp. XVIII.ker. Cziffra György utca 84.
Vizsgálat időpontja:	2023.06.06

<b>A vizuális vizsgálat értékelése:</b>
A fa jelenlegi állapotában balesetveszélyes, a veszélyhelyzet ápoló célnyatú kertészeti beavatkozással nem, kizárólag a fa kivágásával hárrítható el.

<b>Kezelési javaslat:</b>
<b>KIVÁGÁS</b>

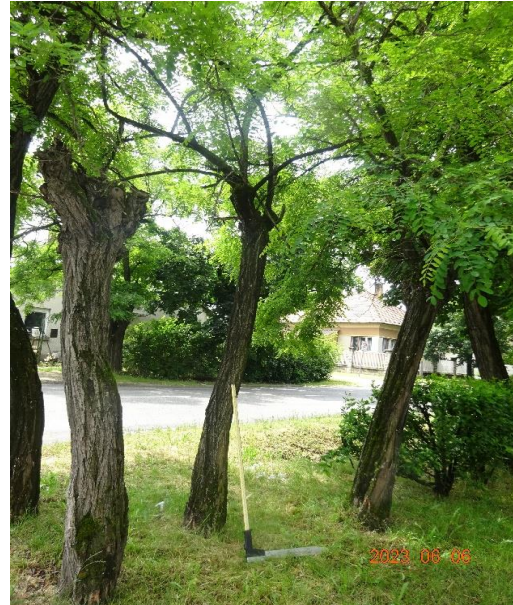
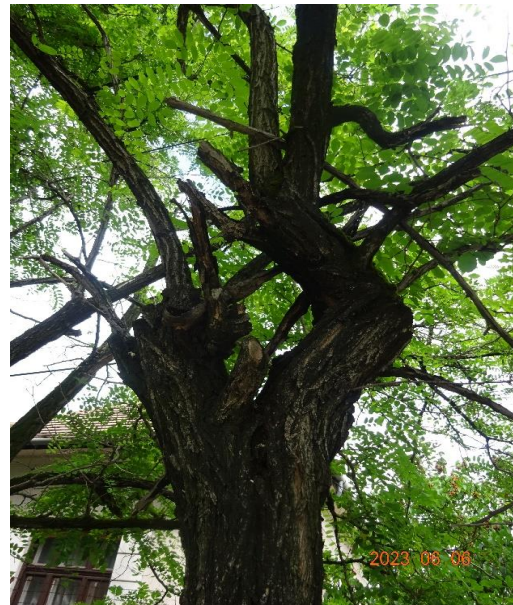
Megrendelő:	BKM - FŐKERT Kertészeti Divízió
Helység:	Bp. XVIII.ker. Cziffra György utca 84.
Vizsgálat időpontja:	2023.06.06

<b>A vizuális vizsgálat értékelése:</b>
A fa állapota súlyos mértékben leromlott, állapotromlása fő szerkezeti részekre terjed ki ezért csak irreális mértékű beavatkozással tehető biztonságossá, azonban a fa hosszú távon azok elvégzése után sem megtartható.

<b>Kezelési javaslat:</b>
<b>KIVÁGÁS</b>

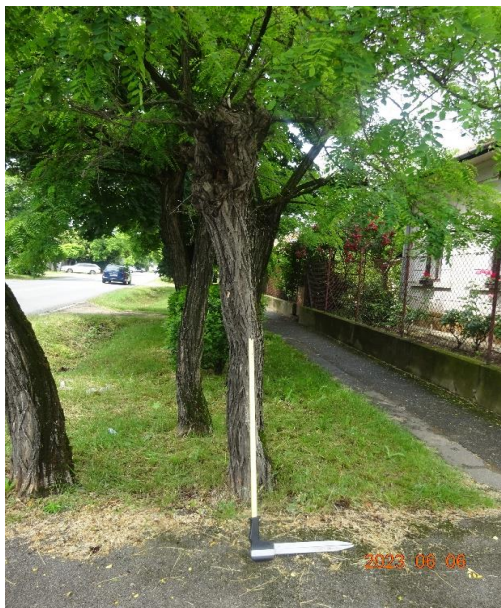
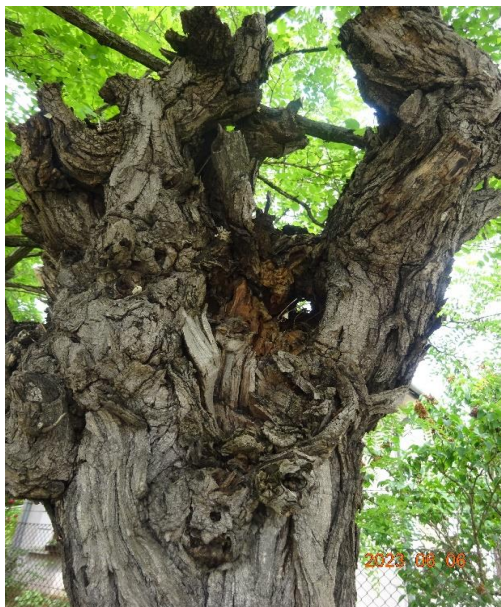
Megrendelő:	BKM - FŐKERT Kertészeti Divízió
Helység:	Bp. XVIII.ker. Cziffra György utca 84.
Vizsgálat időpontja:	2023.06.06

<b>A vizuális vizsgálat értékelése:</b>
A fa jelenlegi állapotában élet- és balesetveszélyes.

<b>Kezelési javaslat:</b>
<b>KIVÁGÁS</b>

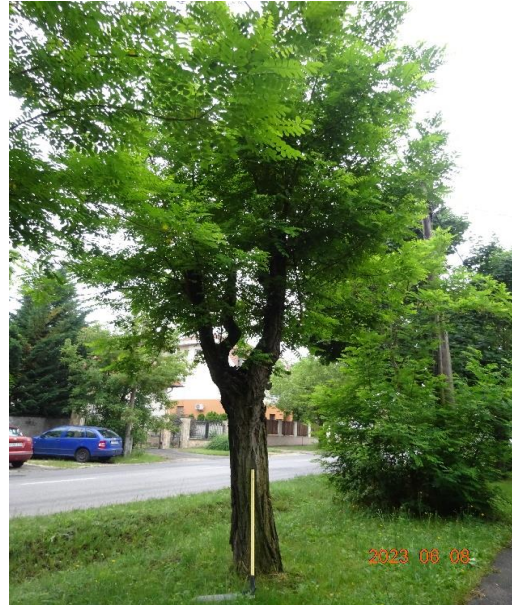
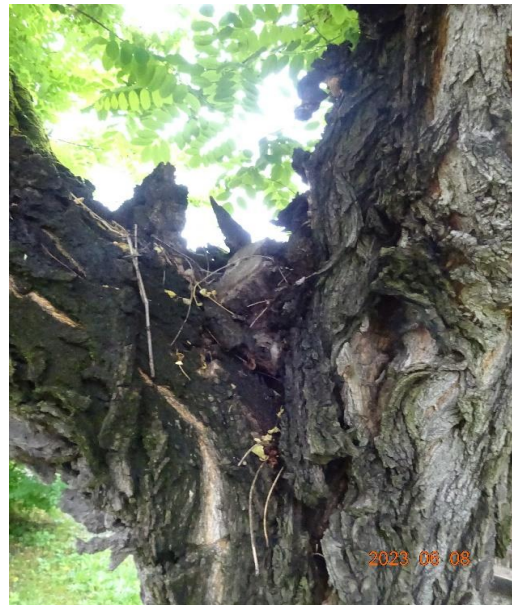
Megrendelő:	BKM - FŐKERT Kertészeti Divízió
Helység:	Bp. XVIII.ker. Cziffra György utca 90/b.
Vizsgálat időpontja:	2023.06.09

<b>A vizuális vizsgálat értékelése:</b>
A fa jelenlegi állapotában balesetveszélyes, a veszélyhelyzet ápoló célszerű kertészeti beavatkozással nem, kizárólag a fa kivágásával hárrítható el.

<b>Kezelési javaslat:</b>
<b>KIVÁGÁS</b>

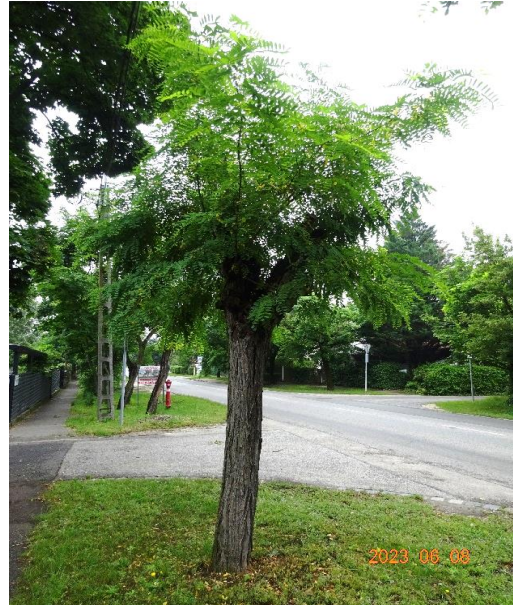
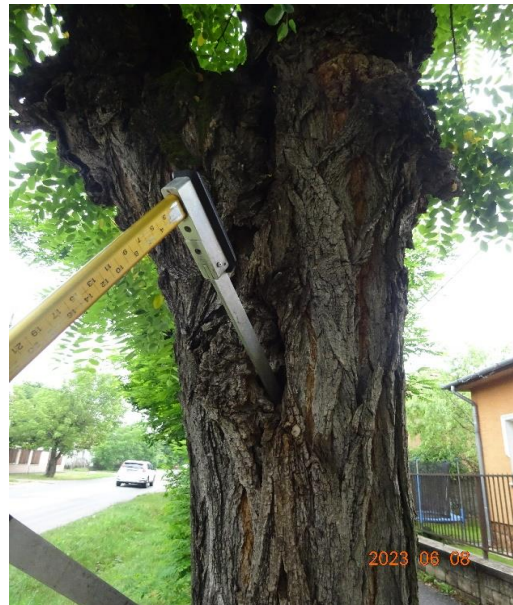
Megrendelő:	BKM - FŐKERT Kertészeti Divízió
Helység:	Bp. XVIII.ker. Cziffra György utca 90/b.
Vizsgálat időpontja:	2023.06.09

<b>A vizuális vizsgálat értékelése:</b>
A fa jelenlegi állapotában balesetveszélyes, a veszélyhelyzet ápoló célszerű kertészeti beavatkozással nem, kizárólag a fa kivágásával hárrítható el.

<b>Kezelési javaslat:</b>
<b>KIVÁGÁS</b>

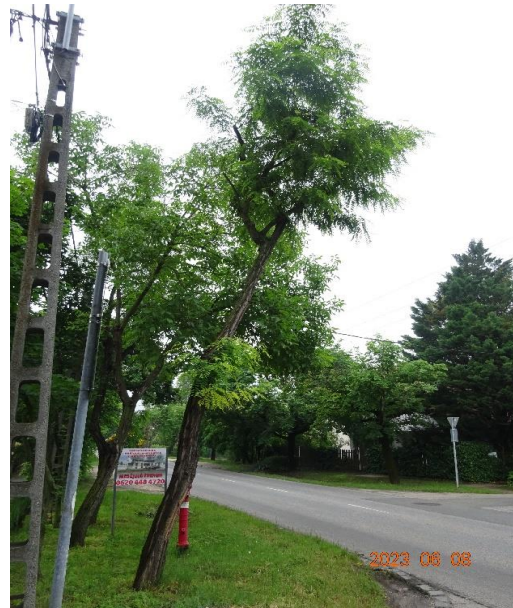
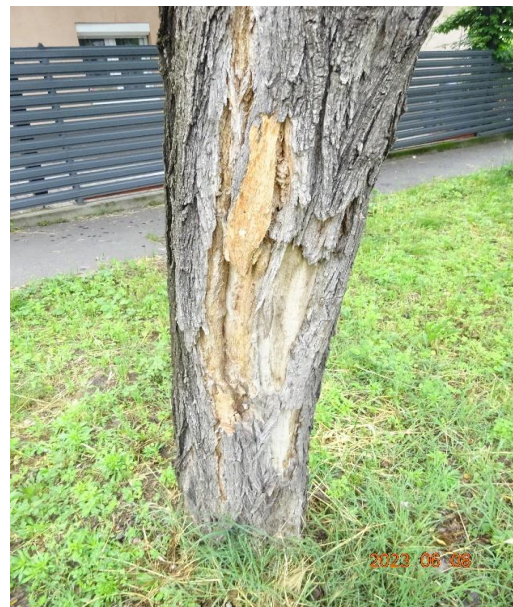
Megrendelő:	BKM - FŐKERT Kertészeti Divízió
Helység:	Bp. XVIII.ker. Cziffra György utca 92.
Vizsgálat időpontja:	2023.06.09

<b>A vizuális vizsgálat értékelése:</b>
A fa jelenlegi állapotában balesetveszélyes, a veszélyhelyzet ápoló célszerű kertészeti beavatkozással nem, kizárólag a fa kivágásával hárrítható el.

<b>Kezelési javaslat:</b>
<b>KIVÁGÁS</b>

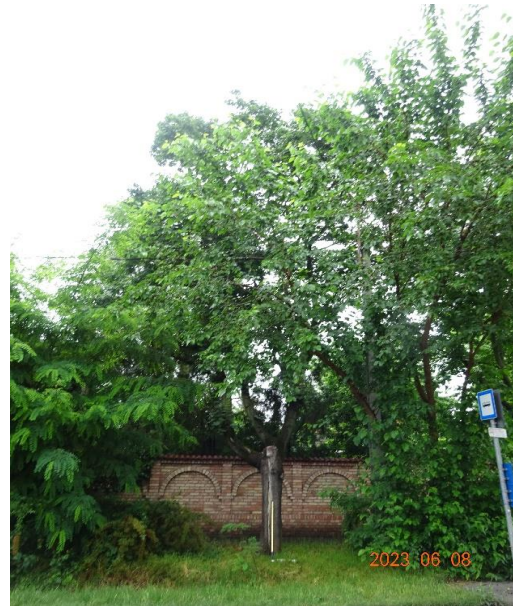
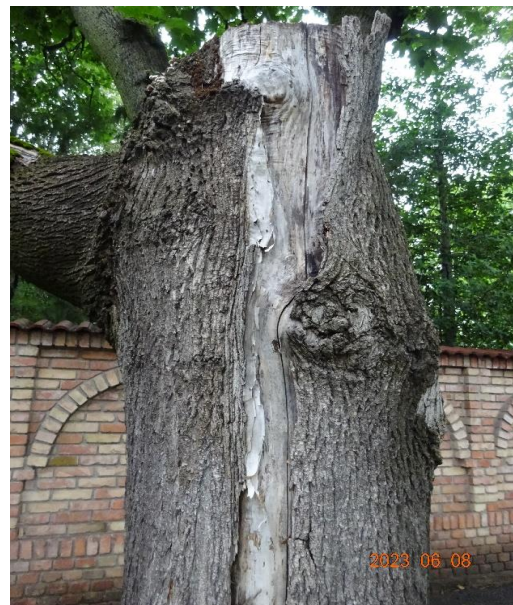
Megrendelő:	BKM - FŐKERT Kertészeti Divízió
Helység:	Bp. XVIII.ker. Cziffra György utca 96.
Vizsgálat időpontja:	2023.06.09

<b>A vizuális vizsgálat értékelése:</b>
A fa állapota súlyos mértékben leromlott, állapotromlása fő szerkezeti részekre terjed ki ezért csak irreális mértékű beavatkozással tehető biztonságossá, azonban a fa hosszú távon azok elvégzése után sem megtartható.

<b>Kezelési javaslat:</b>
<b>KIVÁGÁS</b>

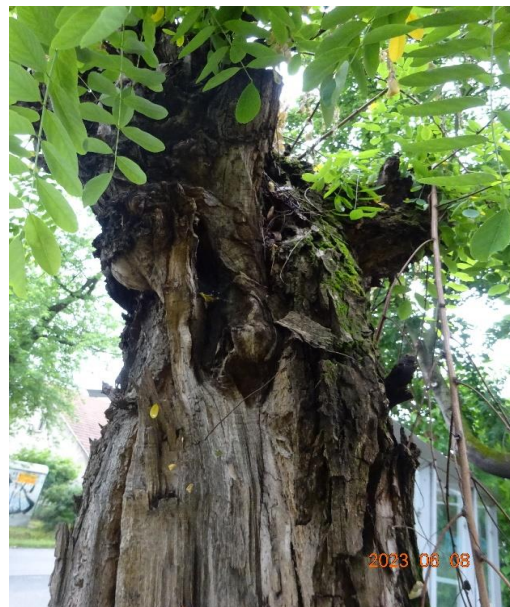
<b>A vizuális vizsgálat értékelése:</b>
A fa jelenlegi állapotában balesetveszélyes, a veszélyhelyzet ápoló célnyatú kertészeti beavatkozással nem, kizárólag a fa kivágásával hárrítható el.

<b>Kezelési javaslat:</b>
<b>KIVÁGÁS</b>

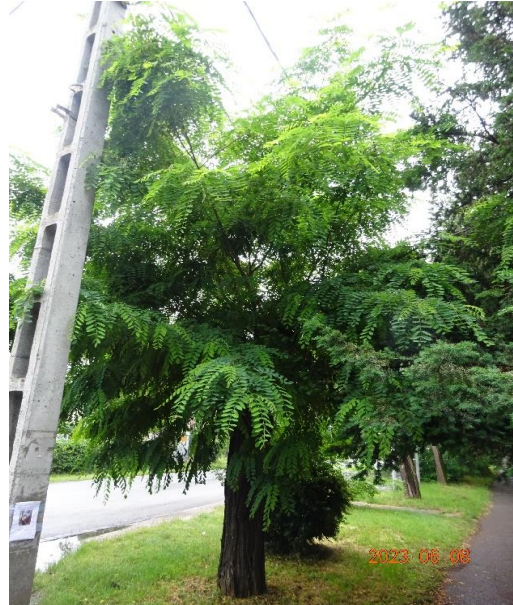
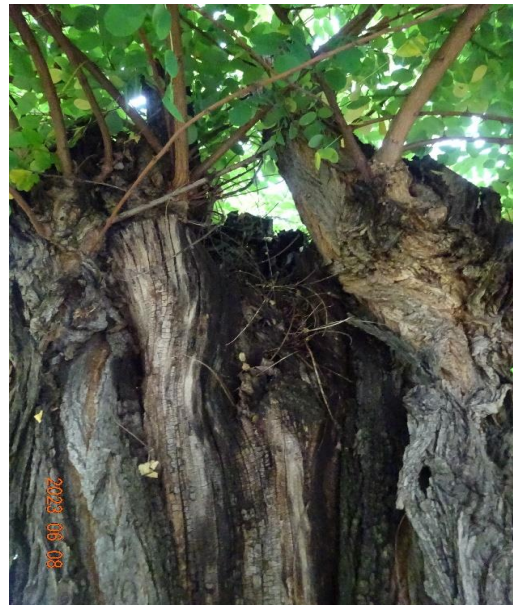
<b>A vizuális vizsgálat értékelése:</b>
A fa jelenlegi állapotában balesetveszélyes, a veszélyhelyzet ápoló célszerű kertészeti beavatkozással nem, kizárólag a fa kivágásával hárrítható el.

<b>Kezelési javaslat:</b>
<b>KIVÁGÁS</b>

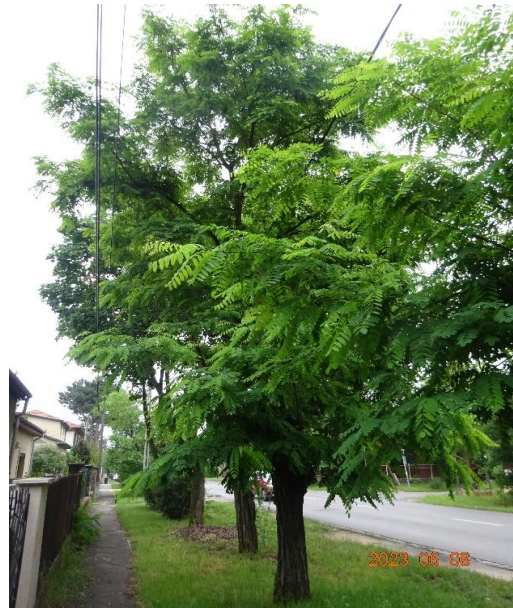
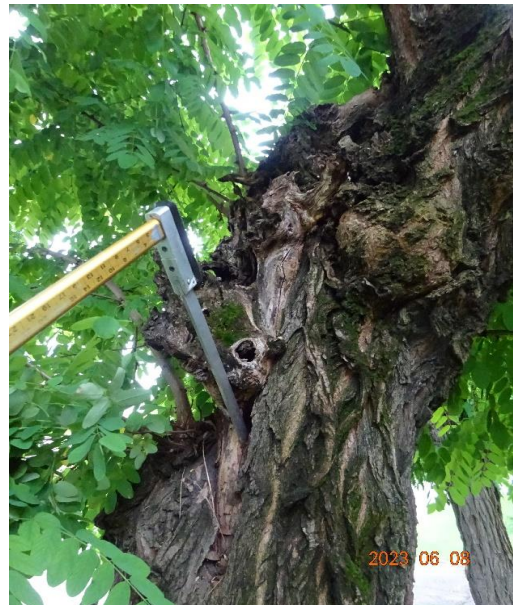
<b>A vizuális vizsgálat értékelése:</b>
A fa állapota súlyos mértékben leromlott, állapotromlása fő szerkezeti részekre terjed ki ezért csak irreális mértékű beavatkozással tehető biztonságossá, azonban a fa hosszú távon azok elvégzése után sem megtartható.

<b>Kezelési javaslat:</b>
<b>KIVÁGÁS</b>

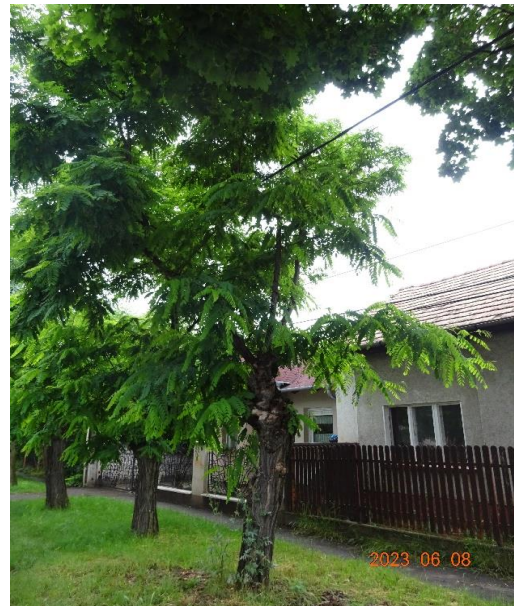
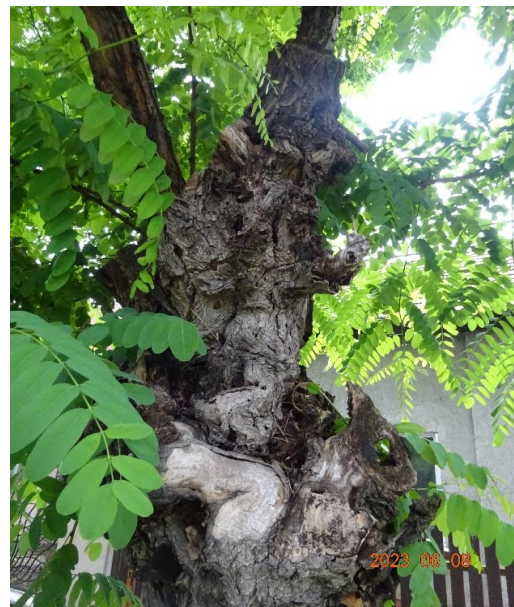
<b>A vizuális vizsgálat értékelése:</b>
A fa állapota súlyos mértékben leromlott, állapotromlása fő szerkezeti részekre terjed ki. Állapota ápoló célzatú kertészeti beavatkozással nem javítható, ezért a fa kivágása javasolt.

<b>Kezelési javaslat:</b>
<b>KIVÁGÁS</b>

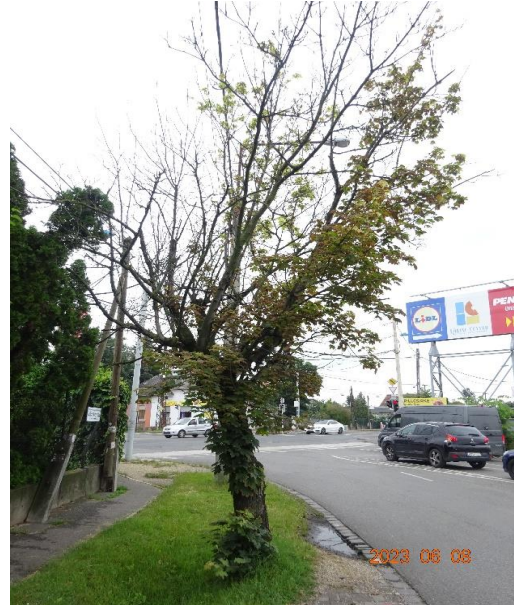
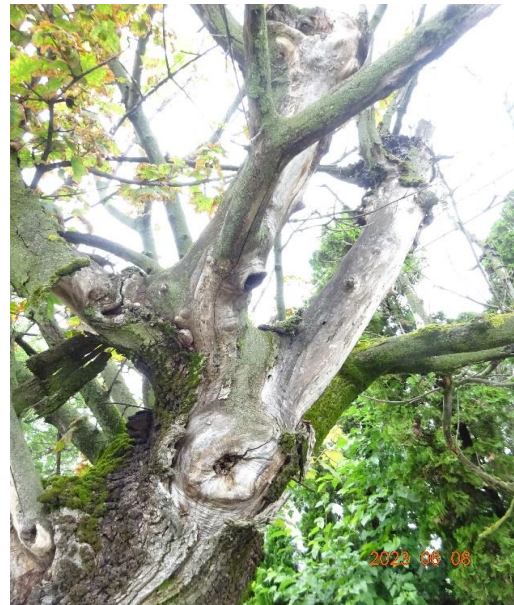
<b>A vizuális vizsgálat értékelése:</b>
A fa jelenlegi állapotában balesetveszélyes, a veszélyhelyzet ápoló célnyatú kertészeti beavatkozással nem, kizárólag a fa kivágásával háriható el.

<b>Kezelési javaslat:</b>
<b>KIVÁGÁS</b>

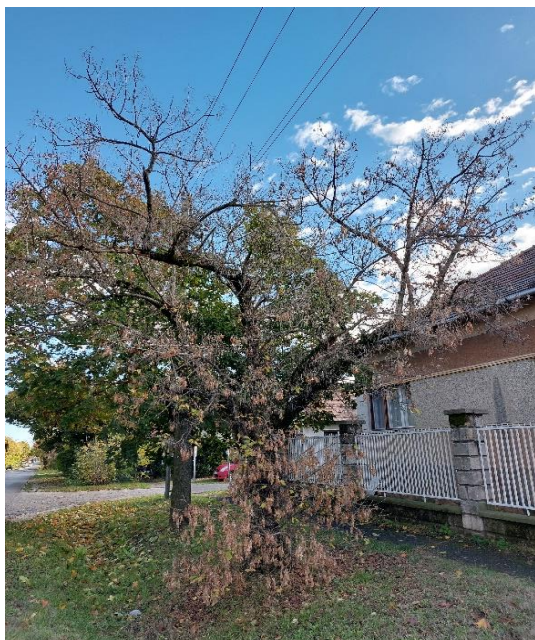
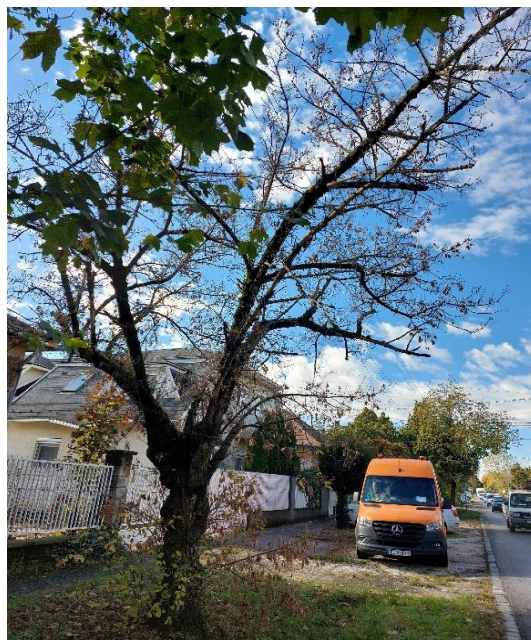
### Fényképfelvételek a kivágandó fáról:

<b>Faj (latin):</b>	Acer negundo (kiszáradt fa)
<b>Azonosító szám:</b>	18CIGY1101007
<b>Törzsátmérő (1m-en):</b>	42 cm
<b>Kertészeti szempontból elkerülhetetlenül szükséges fakivágások aka(i):</b>	Kiszáradt fa - balesetveszélyes Előrehaladottan leromlott egészségi állapot - balesetveszélyes Folyamatos közlekedésbiztonságot, objektumot veszélyeztető elhelyezkedés, állapot Viharban súlyosan megsérült és/vagy balesetveszélyessé vált
A fa állapotleromlása és/vagy veszélyeztetése oly mértékű, mely ápoló célzatú kertészeti beavatkozással már nem javítható. Azonnali kivágása vált indokoltá.
