Fa azonosítója:	18ULL042002
Fafaj (latin):	Robinia sp.
Fafaj (magyar):	Akác
Famagasság (m):	2,5
Törzs magasság (m):	2,2
Törzs átmérő 1 m-en (cm):	7
Törzs kerület 1 m-en (cm):	22
Korona átmérő (m):	0

Megrendelő:	BKM - FŐKERT Kertészeti Divízió
Helység:	Bp. XVIII.ker. Üllői út 318.
Vizsgálat időpontja:	2023.11.02

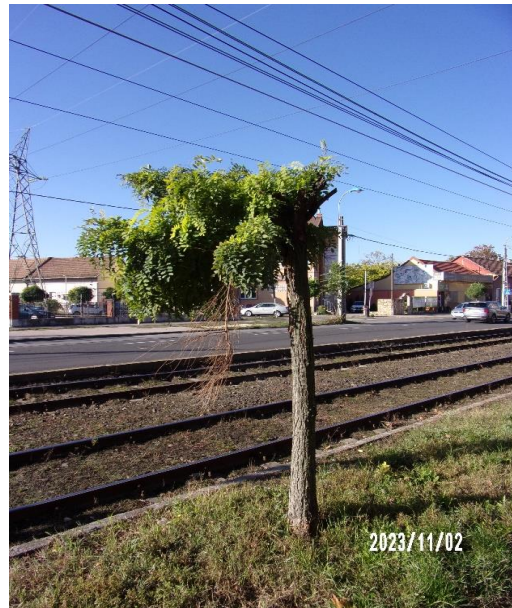
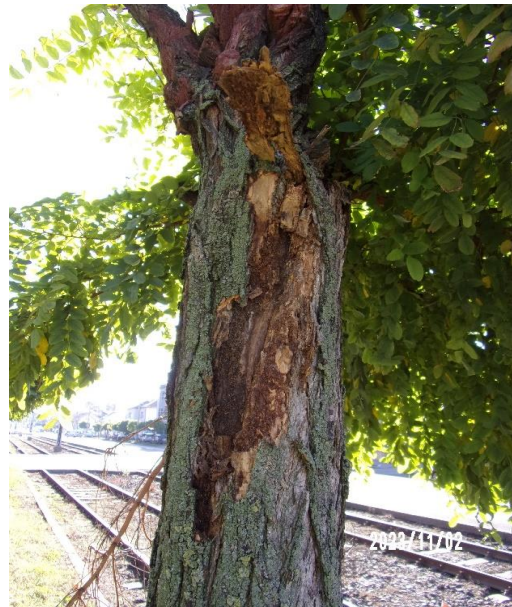
Megrendelő:	BKM - FŐKERT Kertészeti Divízió
Helység:	Bp. XVIII.ker. Üllői út 384.
Vizsgálat időpontja:	2023.11.02

A vizuális vizsgálat értékelése:
A fa jelenlegi állapotában balesetveszélyes, a veszélyhelyzet ápoló célszerű kertészeti beavatkozással nem, kizárólag a fa kivágásával hárrítható el.

Egészségügyi értéke (0-5):	1
Sürgősen lecsereendő állapota vagy károsodás veszélye miatt	
Ápoltsági értéke (1-5):	1
Következő favizsgálat ideje (év múlva):	0
Megtarthatósági mutató (0-100%):	0,9
Favizsgáló:	Sipos Ádám, Szabó Apor Örs BKM - FŐKERT Kertészeti Divízió

Kezelési javaslat:
KIVÁGÁS

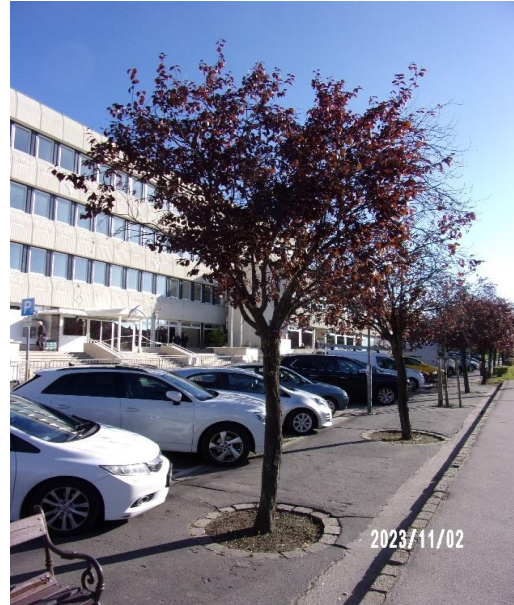
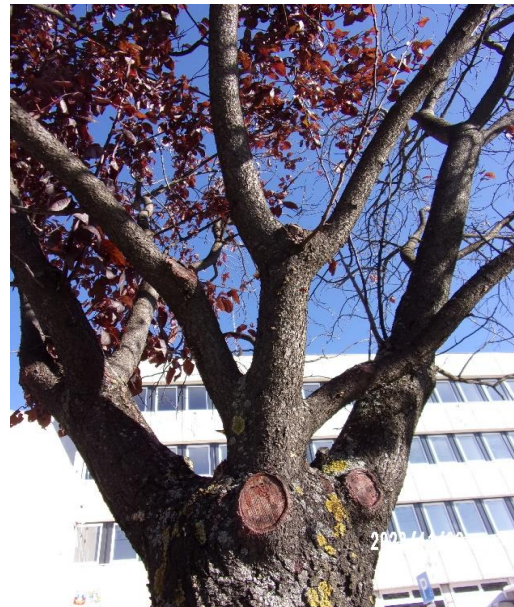
Fa azonosítója:	18ULL092003
Fafaj (latin):	Prunus cerasifera 'Nigra'
Fafaj (magyar):	Vérszilva
Famagasság (m):	5
Törzs magasság (m):	2
Törzs átmérő 1 m-en (cm):	15
Törzs kerület 1 m-en (cm):	47
Korona átmérő (m):	4,5

Diagnózis:	
A gyökérszet állapota:	2
A gyökérszeten és/vagy a gyökérnyakon látható erős felszíni károsodás, jelentősen kedvezőtlen termőhelyen.	
sérülés, korhadás, enyhén tömörödött, fejlődése korlátozott

A gyökérnyak állapota:	2
A gyökérszeten és/vagy a gyökérnyakon látható erős felszíni károsodás, jelentősen kedvezőtlen termőhelyen.	
sérülés, korhadás, enyhén befűződött

A törzs állapota:	2
A törzs erős károsodása (több nagy felületű seb, mély bekorhadások).	
sérülés, kis kéregleválás, kis hancshiány, korhadás, csavarodott, befűződött, rovar-, gomba termőtest, kártétel, idegen test (biléta)

A koronaalap állapota:	2
Erős koronakárosodás (50% felett)	
nagy sérülés, nagy korhadás, egy pontból kitörő több vázág, nagy rovar kártétel, nagy gomba termőtest, kártétel, ághelyeseb

A korona állapota:	2
Erős koronakárosodás (50% felett)	
vitalitása csökkent, kevés fattyúhajtás, nagy sérült-, korhadt-, sok száraz-, több keresztbenöv- ág, nagy rovar-, nagy gomba termőtest, kártétel

A vizuális vizsgálat értékelése:
A fa leromlott állapotú. Kertészeti beavatkozásokkal legfeljebb tíz évig fenntartható. Azonban a várható fasor rekonstrukció miatt ez nem indokolt. Ellenben javasolt a faegyed tervezett cseréje.

Kezelési javaslat:
TERVEZETT CSERE

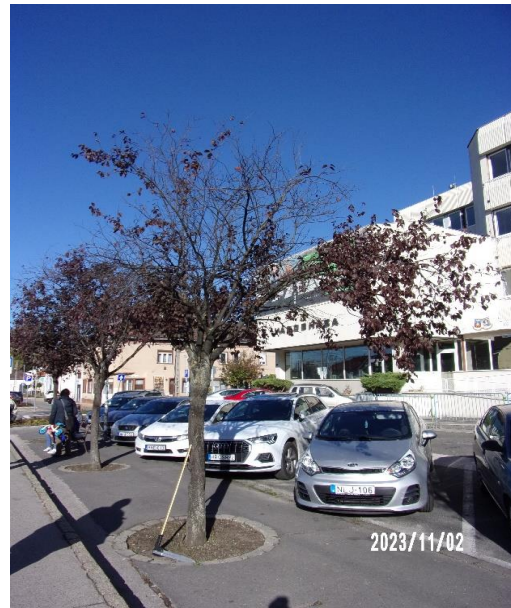
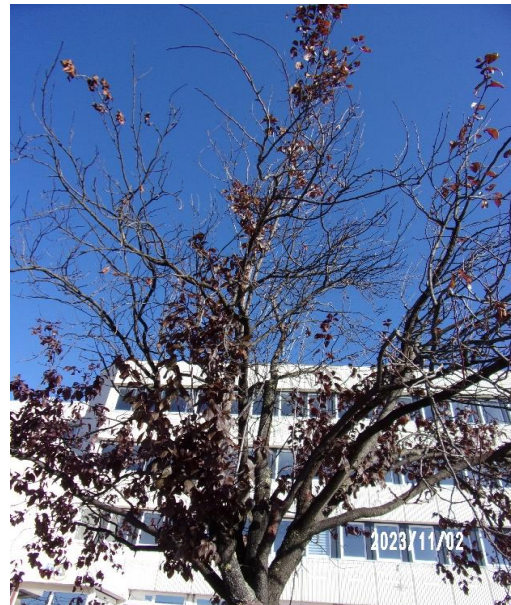
Fa azonosítója:	18ULL092004
Fafaj (latin):	Prunus cerasifera 'Nigra'
Fafaj (magyar):	Vérszilva
Famagasság (m):	4,5
Törzs magasság (m):	2
Törzs átmérő 1 m-en (cm):	16
Törzs kerület 1 m-en (cm):	50
Korona átmérő (m):	4

Diagnózis:	
A gyökérzet állapota:	2
A gyökérzeten és/vagy a gyökérnyakon látható erős felszíni károsodás, jelentősen kedvezőtlen termőhelyen.	
sérülés, korhadás, enyhén tömörödött, fejlődése korlátozott

A gyökérnyak állapota:	2
A gyökérzeten és/vagy a gyökérnyakon látható erős felszíni károsodás, jelentősen kedvezőtlen termőhelyen.	
sérülés, korhadás

A törzs állapota:	2
A törzs erős károsodása (több nagy felületű seb, mély bekorhadások).	
sérülés, kis kéregleválás, kis háncshiány, korhadás, kevés ágcsont, kevés ághelyseb, kevés sejtburjánzás, rákos elváltozás, rovar-, gomba termőtest, kártétel, idegen test (biléta)

A koronaalap állapota:	2
Erős koronakárosodás (50% felett)	
sérülés, korhadás, nagy rovar kártétel, nagy gomba termőtest, kártétel

A korona állapota:	2
Erős koronakárosodás (50% felett)	
keves ágcsont, kevés ághelyseb, visszaszáradóban, vitalitása csökkent, sérült-, korhadt-, kevés száraz-, kevés keresztbenövő- ág

A vizuális vizsgálat értékelése:
A fa leromlott állapotú. Kertészeti beavatkozásokkal legfeljebb tíz évig fenntartható. Azonban a várható fasor rekonstrukció miatt ez nem indokolt. Ellenben javasolt a faegyed tervezett cseréje.

Kezelési javaslat:
TERVEZETT CSERE

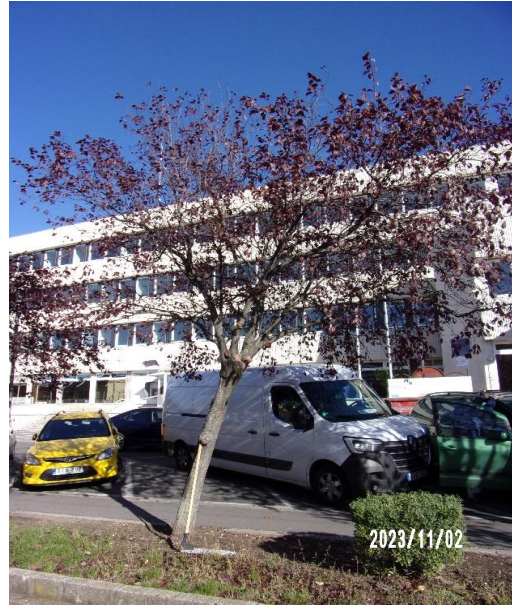
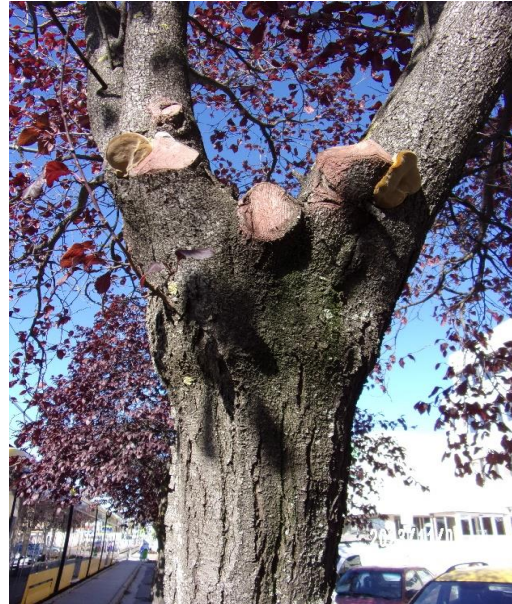
Fa azonosítója:	18ULL092008
Fafaj (latin):	Prunus cerasifera 'Nigra'
Fafaj (magyar):	Vérszilva
Famagasság (m):	5,5
Törzs magasság (m):	2
Törzs átmérő 1 m-en (cm):	16
Törzs kerület 1 m-en (cm):	50
Korona átmérő (m):	4

Diagnózis:	
A gyökérszet állapota:	3
A gyökérszeten és/vagy a gyökérnyakon látható kisebb károsodások, csekély hibákkal rendelkező termőhelyen.	
kis sérülés, kis korhadás, enyhén tömörödött, fejlődése korlátozott, tuskó a gyökérszeten

A gyökérnyak állapota:	3
A gyökérszeten és/vagy a gyökérnyakon látható kisebb károsodások, csekély hibákkal rendelkező termőhelyen.	
kis sérülés, kis korhadás

A törzs állapota:	2
A törzs erős károsodása (több nagy felületű seb, mély bekorhadások).	
sérülés, kis kéregleválás, kis hancshiány, korhadás, sejtburjánzás, rákos elváltozás, ferde növekedésű, rovar-, gomba termőtest, kártétel, idegen test (biléta)

A koronaalap állapota:	2
Erős koronakárosodás (50% felett)	
sérülés, korhadás, rovar kártétel, gomba termőtest, kártétel, ághelyseb

A korona állapota:	2
Erős koronakárosodás (50% felett)	
kevés ágcsont, kevés ághelyseb, enyhén külpontos, visszazáradóban, vitalitása csökkent, kevés fattyúhajtás, sérült-, korhadt-, kevés száraz-, kevés keresztbenövő- ág

A vizuális vizsgálat értékelése:
A fa leromlott állapotú. Kertészeti beavatkozásokkal legfeljebb tíz évig fenntartható. Azonban a várható fasor rekonstrukció miatt ez nem indokolt. Ellenben javasolt a faegyed tervezett cseréje.

Kezelési javaslat:
TERVEZETT CSERE

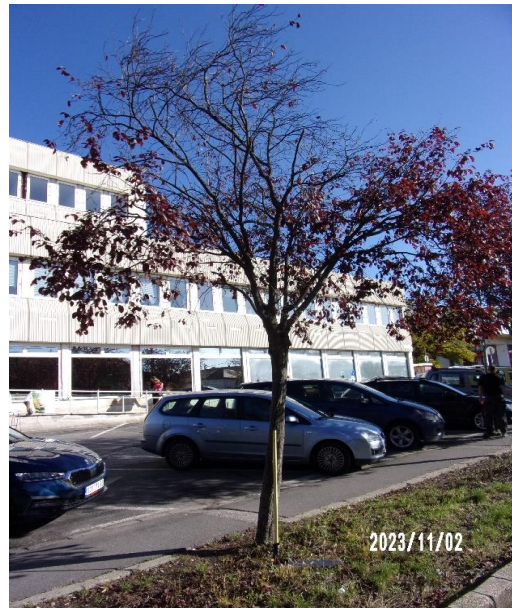
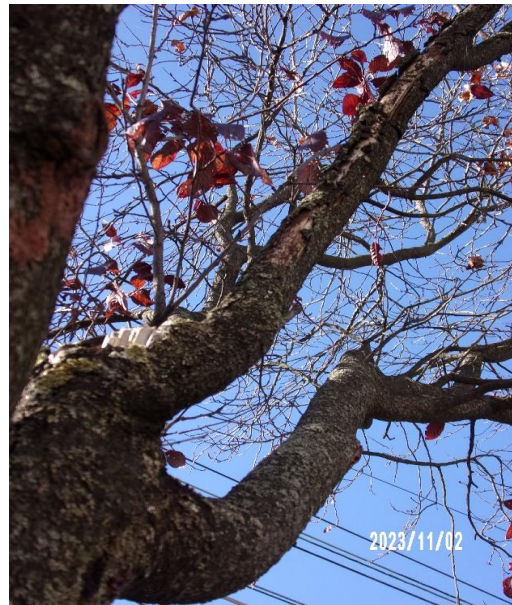
Fa azonosítója:	18ULL092010
Fafaj (latin):	Prunus cerasifera 'Nigra'
Fafaj (magyar):	Vérszilva
Famagasság (m):	4
Törzs magasság (m):	2,2
Törzs átmérő 1 m-en (cm):	14
Törzs kerület 1 m-en (cm):	44
Korona átmérő (m):	4,5

Diagnózis:	
A gyökérzet állapota:	2
A gyökérzeten és/vagy a gyökérnyakon látható erős felszíni károsodás, jelentősen kedvezőtlen termőhelyen.	
sérülés, korhadás, enyhén tömörödött, fejlődése korlátozott

A gyökérnyak állapota:	2
A gyökérzeten és/vagy a gyökérnyakon látható erős felszíni károsodás, jelentősen kedvezőtlen termőhelyen.	
sérülés, korhadás

A törzs állapota:	2
A törzs erős károsodása (több nagy felületű seb, mély bekorhadások).	
sérülés, kis kéregleválás, kis háncshiány, korhadás, kevés ágcsont, kevés ághelyseb, rovar-, gomba termőtest, kártétel, idegen test (biléta)

A koronaalap állapota:	2
Erős koronakárosodás (50% felett)	
sérülés, korhadás, terhelt

A korona állapota:	2
Erős koronakárosodás (50% felett)	
keves ágcsont, kevés ághelyseb, visszaszáradóban, vitalitása csökkent, kevés fattyúhajtás, sérült-, korhadt-, száraz-, kis fennakadt-, kevés keresztbenövő- ág, rovar-, gomba termőtest, kártétel

A vizuális vizsgálat értékelése:
A fa leromlott állapotú. Kertészeti beavatkozásokkal legfeljebb tíz évig fenntartható. Azonban a várható fasor rekonstrukció miatt ez nem indokolt. Ellenben javasolt a faegyed tervezett cseréje.

Kezelési javaslat:
TERVEZETT CSERE

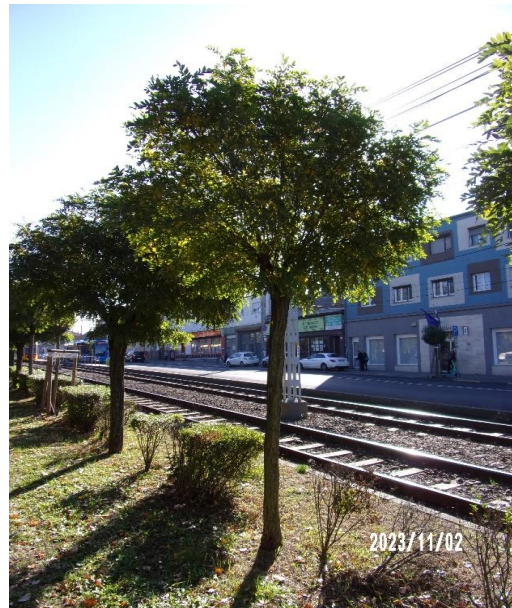
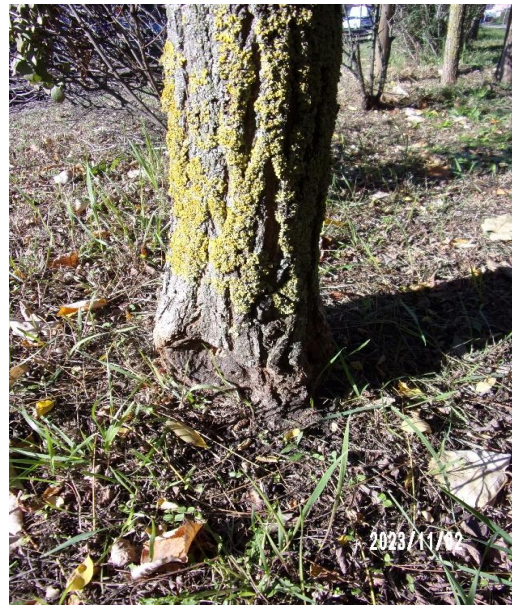
Megrendelő:	BKM - FŐKERT Kertészeti Divízió
Helység:	Bp. XVIII.ker. Üllői út Kossuth Lajos tér.
Vizsgálat időpontja:	2023.11.02

A vizuális vizsgálat értékelése:
A fa leromlott állapotú. Kertészeti beavatkozásokkal legfeljebb tíz évig fenntartható. Azonban a várható fasor rekonstrukció miatt ez nem indokolt. Ellenben javasolt a faegyed tervezett cseréje.

Egészségügyi értéke (0-5):	2
A fa egy évtizeden belül lecserélendő	
Ápoltsági értéke (1-5):	2
Következő favizsgálat ideje (év múlva):	1
Megtarthatósági mutató (0-100%):	33,0
Favizsgáló:	Sipos Ádám, Szabó Apor Örs BKM - FŐKERT Kertészeti Divízió

Kezelési javaslat:
TERVEZETT CSERE

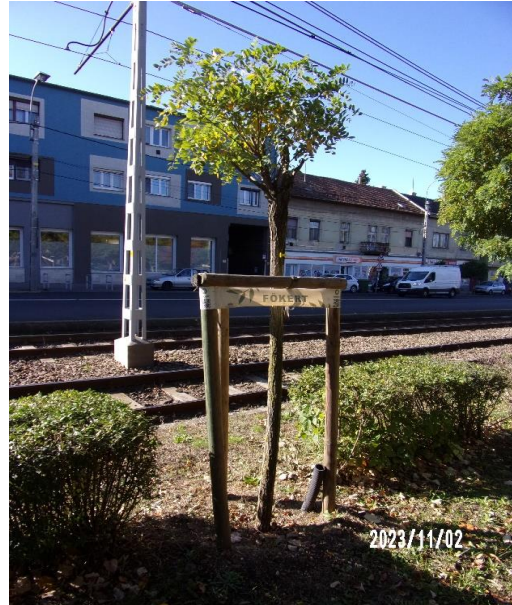
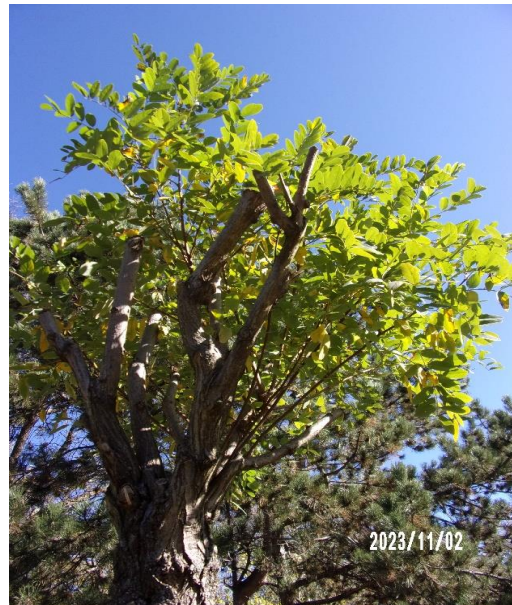
Megrendelő:	BKM - FŐKERT Kertészeti Divízió
Helység:	Bp. XVIII.ker. Üllői út Kossuth Lajos tér.
Vizsgálat időpontja:	2023.11.02

A vizuális vizsgálat értékelése:
A fa leromlott állapotú. Kertészeti beavatkozásokkal legfeljebb tíz évig fenntartható. Azonban a várható fasor rekonstrukció miatt ez nem indokolt. Ellenben javasolt a faegyed tervezett cseréje.

Egészségügyi értéke (0-5):	2
A fa egy évtizeden belül lecserélendő	
Ápoltsági értéke (1-5):	2
Következő favizsgálat ideje (év múlva):	1
Megtarthatósági mutató (0-100%):	28,7
Favizsgáló:	Sipos Ádám, Szabó Apor Örs BKM - FŐKERT Kertészeti Divízió

Kezelési javaslat:
TERVEZETT CSERE

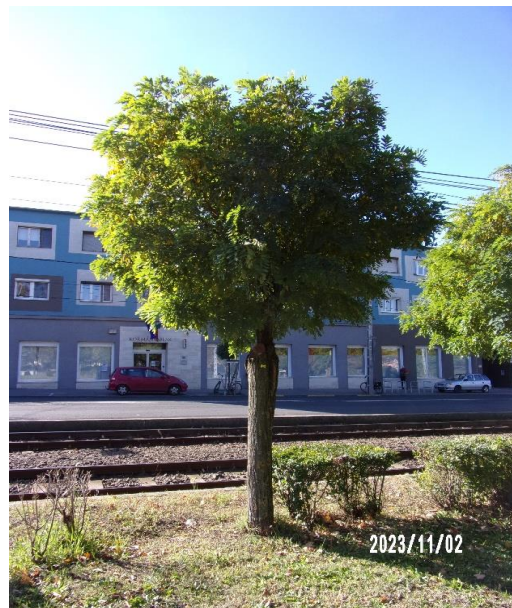
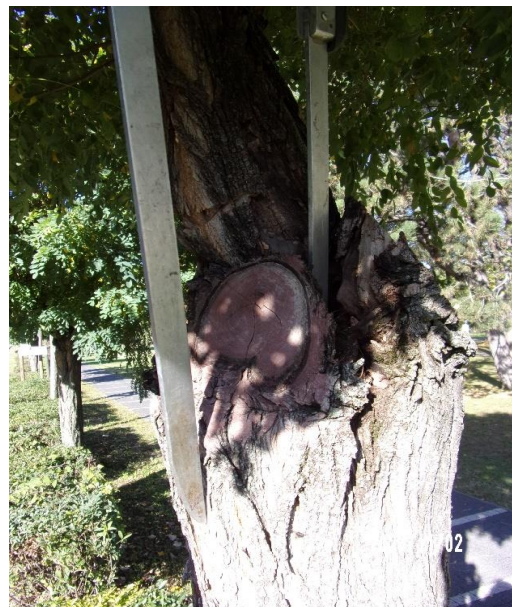
Megrendelő:	BKM - FŐKERT Kertészeti Divízió
Helység:	Bp. XVIII.ker. Üllői út Kossuth Lajos tér.
Vizsgálat időpontja:	2023.11.02

A vizuális vizsgálat értékelése:
A fa állapota súlyos mértékben leromlott, állapotromlása fő szerkezeti részekre terjed ki ezért csak irreális mértékű beavatkozással tehető biztonságossá, azonban a fa hosszú távon azok elvégzése után sem megtartható.

Egészségügyi értéke (0-5):	1
Sürgősen lecsereendő állapota vagy károsodás veszélye miatt	
Ápoltsági értéke (1-5):	1
Következő favizsgálat ideje (év múlva):	0
Megtarthatósági mutató (0-100%):	8,3
Favizsgáló:	Sipos Ádám, Szabó Apor Örs BKM - FŐKERT Kertészeti Divízió

Kezelési javaslat:
KIVÁGÁS

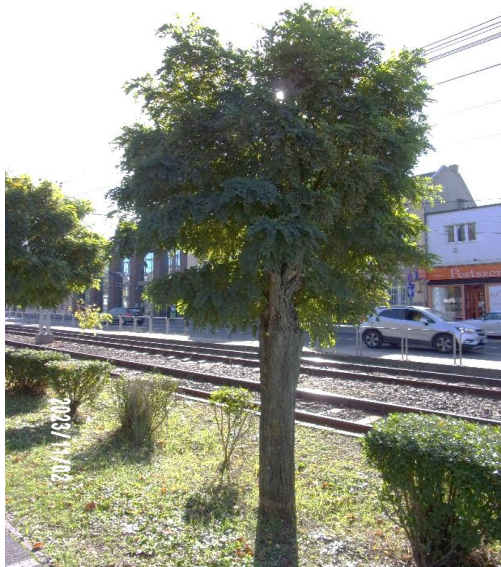
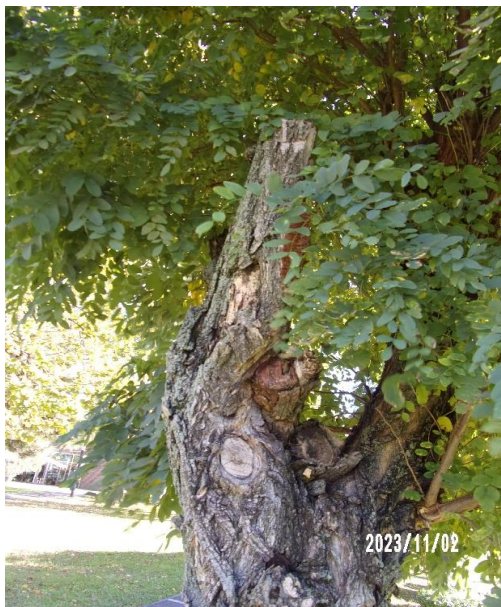
Megrendelő:	BKM - FŐKERT Kertészeti Divízió
Helység:	Bp. XVIII.ker. Üllői út Kossuth Lajos tér.
Vizsgálat időpontja:	2023.11.02

A vizuális vizsgálat értékelése:
A fa állapota súlyos mértékben leromlott, állapotromlása fő szerkezeti részekre terjed ki. Állapota ápoló célzatú kertészeti beavatkozással nem javítható, ezért a fa kivágása javasolt.

Egészségügyi értéke (0-5):	1
Sürgősen lecsereendő állapota vagy károkozás veszélye miatt	
Ápoltsági értéke (1-5):	1
Következő favizsgálat ideje (év múlva):	0
Megtarthatósági mutató (0-100%):	9,5
Favizsgáló:	Sipos Ádám, Szabó Apor Örs BKM - FŐKERT Kertészeti Divízió

Kezelési javaslat:
KIVÁGÁS

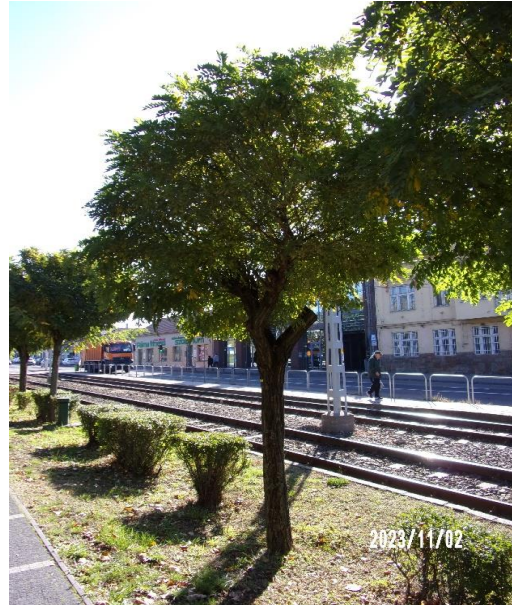
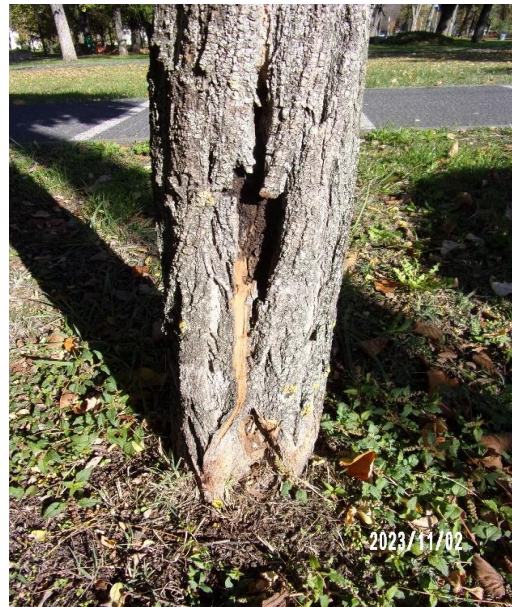
Megrendelő:	BKM - FŐKERT Kertészeti Divízió
Helység:	Bp. XVIII.ker. Üllői út Kossuth Lajos tér.
Vizsgálat időpontja:	2023.11.02

A vizuális vizsgálat értékelése:
A fa leromlott állapotú. Kertészeti beavatkozásokkal legfeljebb tíz évig fenntartható. Azonban a várható faszor rekonstrukció miatt ez nem indokolt. Ellenben javasolt a faegyed tervezett cseréje.

Egészségügyi értéke (0-5):	2
A fa egy évtizeden belül lecserélendő	
Ápoltsági értéke (1-5):	2
Következő favizsgálat ideje (év múlva):	1
Megtarthatósági mutató (0-100%):	28,7
Favizsgáló:	Sipos Ádám, Szabó Apor Örs BKM - FŐKERT Kertészeti Divízió

Kezelési javaslat:
TERVEZETT CSERE

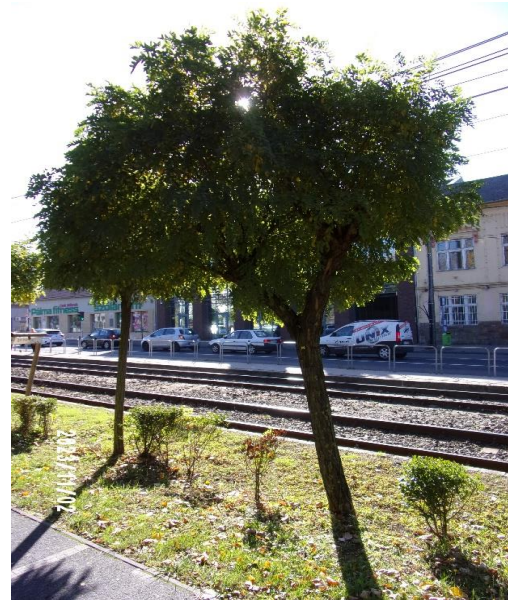
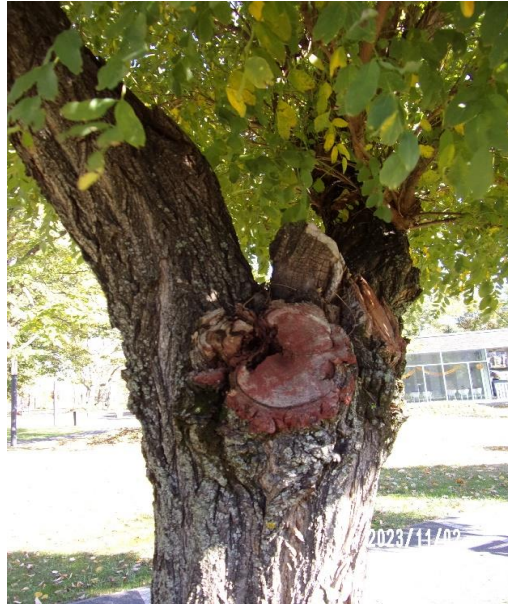
Megrendelő:	BKM - FŐKERT Kertészeti Divízió
Helység:	Bp. XVIII.ker. Üllői út Kossuth Lajos tér.
Vizsgálat időpontja:	2023.11.02

A vizuális vizsgálat értékelése:
A fa leromlott állapotú. Kertészeti beavatkozásokkal legfeljebb tíz évig fenntartható. Azonban a várható fasor rekonstrukció miatt ez nem indokolt. Ellenben javasolt a faegyed tervezett cseréje.

Egészségügyi értéke (0-5):	2
A fa egy évtizeden belül lecserélendő	
Ápoltsági értéke (1-5):	2
Következő favizsgálat ideje (év múlva):	1
Megtarthatósági mutató (0-100%):	28,7
Favizsgáló:	Sipos Ádám, Szabó Apor Örs BKM - FŐKERT Kertészeti Divízió

Kezelési javaslat:
TERVEZETT CSERE

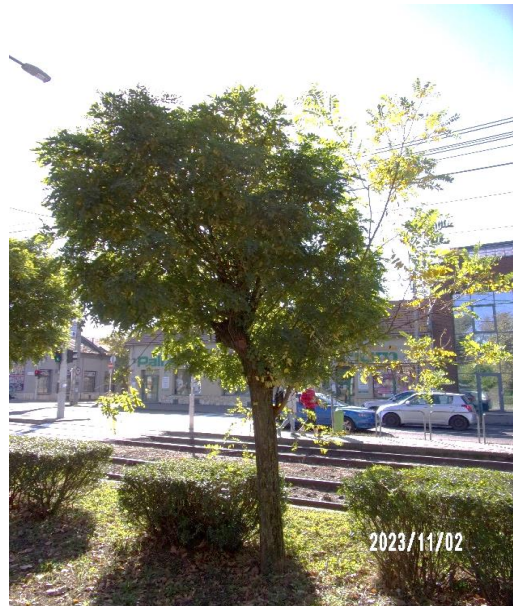
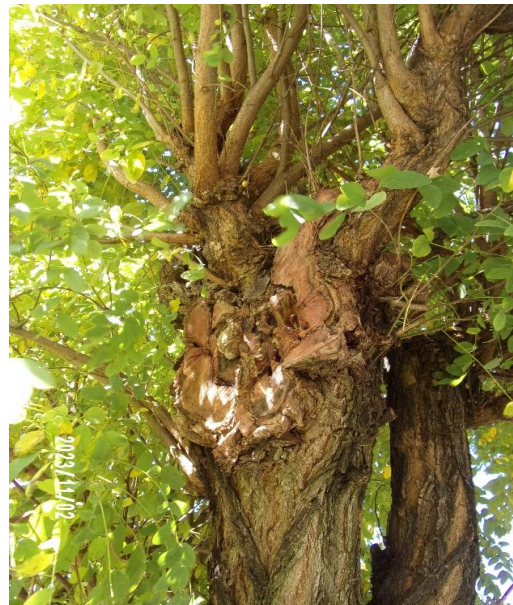
Megrendelő:	BKM - FŐKERT Kertészeti Divízió
Helység:	Bp. XVIII.ker. Üllői út Kossuth Lajos tér.
Vizsgálat időpontja:	2023.11.02

A vizuális vizsgálat értékelése:
A fa állapota súlyos mértékben leromlott, állapotromlása fő szerkezeti részekre terjed ki ezért csak irreális mértékű beavatkozással tehető biztonságossá, azonban a fa hosszú távon azok elvégzése után sem megtartható.

Egészségügyi értéke (0-5):	1
Sürgősen lecsereendő állapota vagy károkozás veszélye miatt	
Ápoltsági értéke (1-5):	2
Következő favizsgálat ideje (év múlva):	0
Megtarthatósági mutató (0-100%):	12,6
Favizsgáló:	Sipos Ádám, Szabó Apor Örs BKM - FŐKERT Kertészeti Divízió

Kezelési javaslat:
KIVÁGÁS

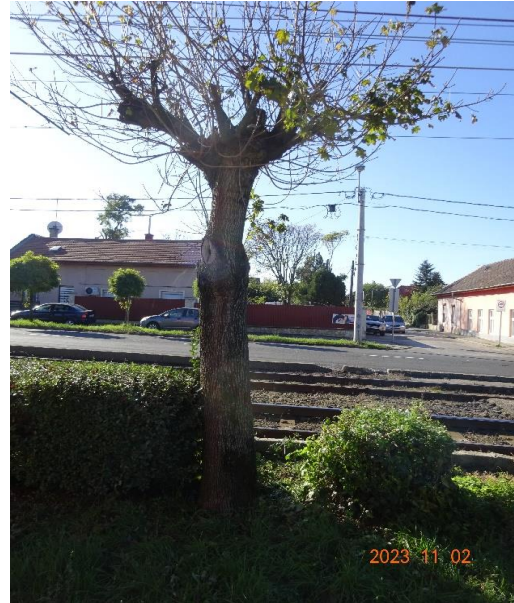
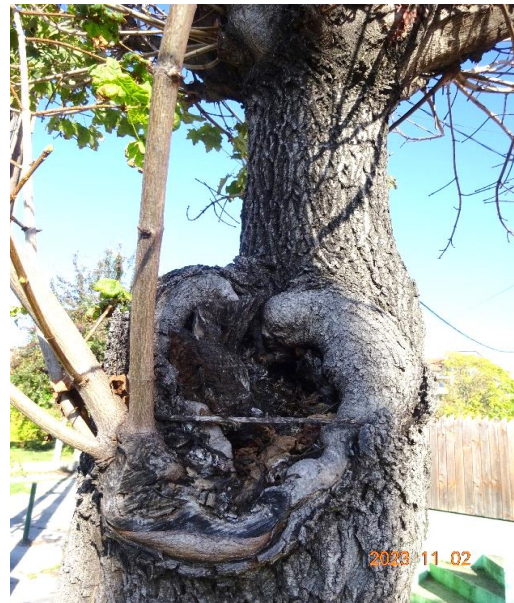
Megrendelő:	BKM - FŐKERT Kertészeti Divízió
Helység:	Bp. XVIII.ker. Üllői út 424.
Vizsgálat időpontja:	2023.11.02

Diagnózis:	
A gyökérzet állapota:	1
A gyökérzet erős, legalább 50%-os károsodása, nagyon rossz feltételekkel rendelkező termőhelyen.	
nagy sérülés, nagy korhadás, fejlődése korlátolt

A gyökérnyak állapota:	1
A gyökérzet erős, legalább 50%-os károsodása, nagyon rossz feltételekkel rendelkező termőhelyen.	
nagy sérülés, nagy korhadás, kis rovar-, kis gomba termőtest, kártétel

A vizuális vizsgálat értékelése:
A fa jelenlegi állapotában balesetveszélyes, a veszélyhelyzet ápoló célszerű kertészeti beavatkozással nem, kizárólag a fa kivágásával hárrítható el.

Egészségügyi értéke (0-5):	1
Sürgősen lecsereendő állapota vagy károkozás veszélye miatt	
Ápoltsági értéke (1-5):	1
Következő favizsgálat ideje (év múlva):	0
Megtarthatósági mutató (0-100%):	11,9
Favizsgáló:	Sipos Ádám, Szabó Apor Örs BKM - FŐKERT Kertészeti Divízió

Kezelési javaslat:
KIVÁGÁS
